赤峰市巴林右旗山东仁晟建设集团有限公司“11.18” 机械伤害一般生产安全事故防范和整改落实 情况评估报告

赤峰市巴林右旗 山东仁晟建设集团有限公司“11·18”机械 伤害一般生产安全事故调查报告

2023年11月18日6时40分许，山东仁晟建设集团有限公司发生机械伤害一般生产安全事故，造成1人死亡。

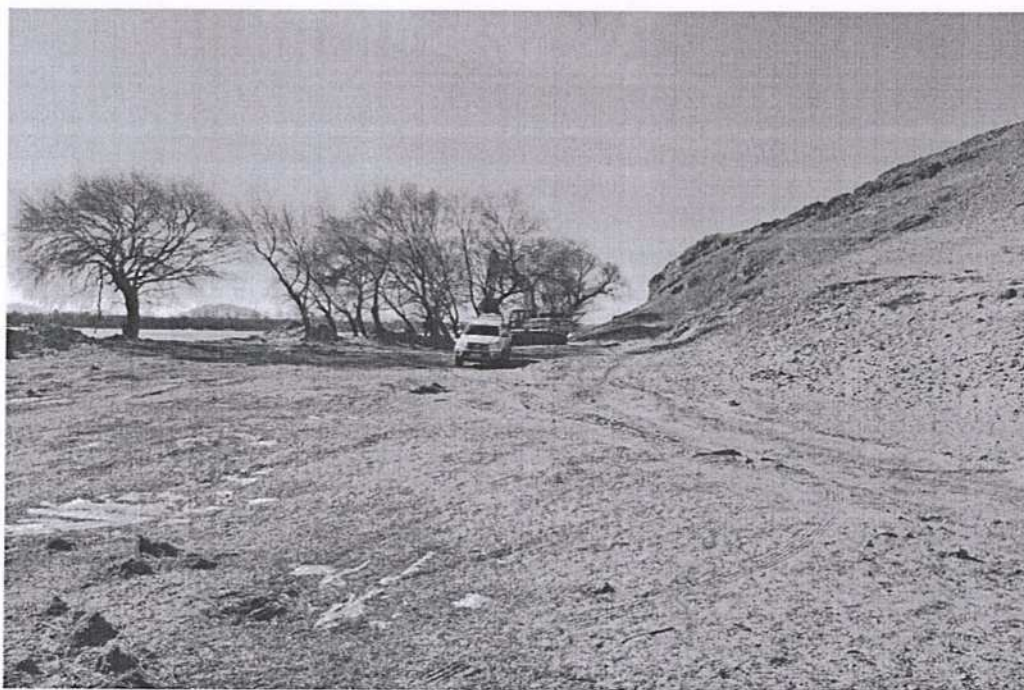
事故现场方位（由东向西拍摄）

事故现场位于内蒙古自治区赤峰市巴林右旗查干诺尔嘎查查干诺尔小组创业队南侧，现场东侧为一条乡村道路，南侧为西拉沐沦河，西侧为树木，北侧为巴彦琥硕山。

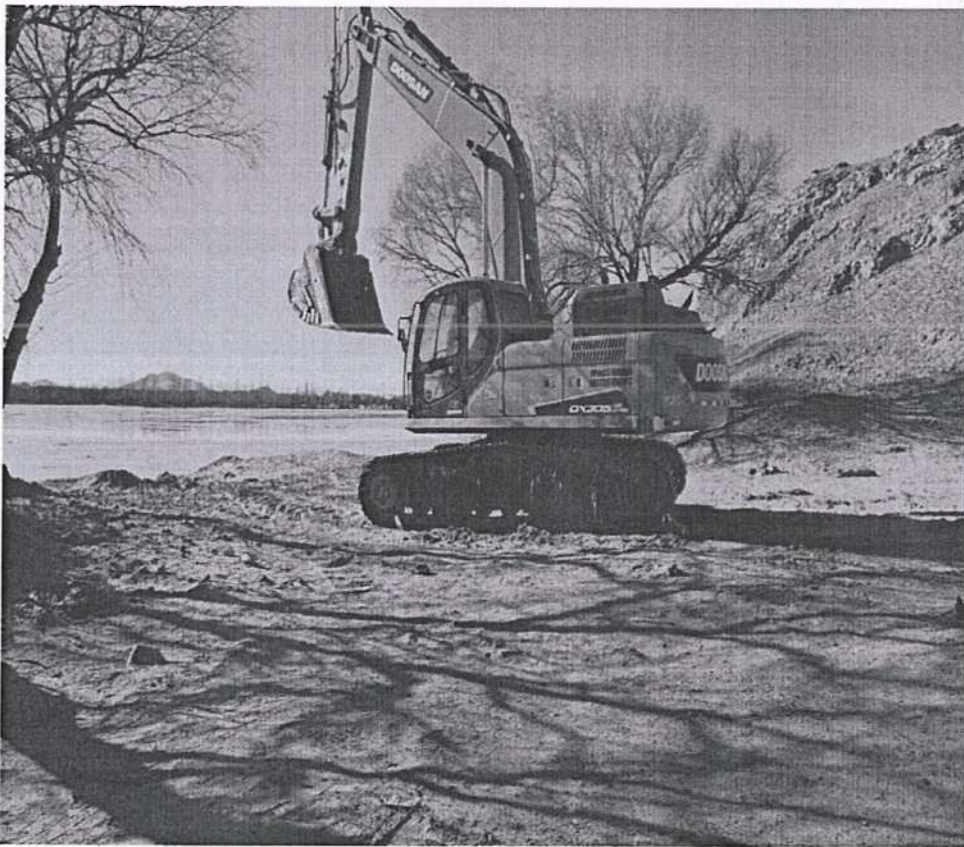
挖掘机概貌

6时50分许，加油作业结束后单志远启动挖掘机逆时针进行机械臂回转作业，此过程中将万海龙挤压在挖掘机尾部与皮卡车右后厢板之间。

中心现场见有一辆挖掘机，挖掘机品牌为“DOOSAN”，型号为 DX305LC-9C，挖掘机头朝南，挖掘机履带与车身方向一致，挖掘机车身左后底部见有 41cm 擦划痕迹，挖掘机车身左方后侧见有一 132cm 的擦划痕迹，挖掘机东侧 1.18m 处的地面上见有轮胎痕迹，轮胎痕迹东侧的地面上见有一棕色帽子，挖掘机东侧 2.8m 处的地面上见有血迹，挖掘机东南侧的地面上见有一粉色枕巾和一件红色棉服，红色棉服内兜里见有一手机，手机已经弯曲，屏幕见有碎裂痕迹。

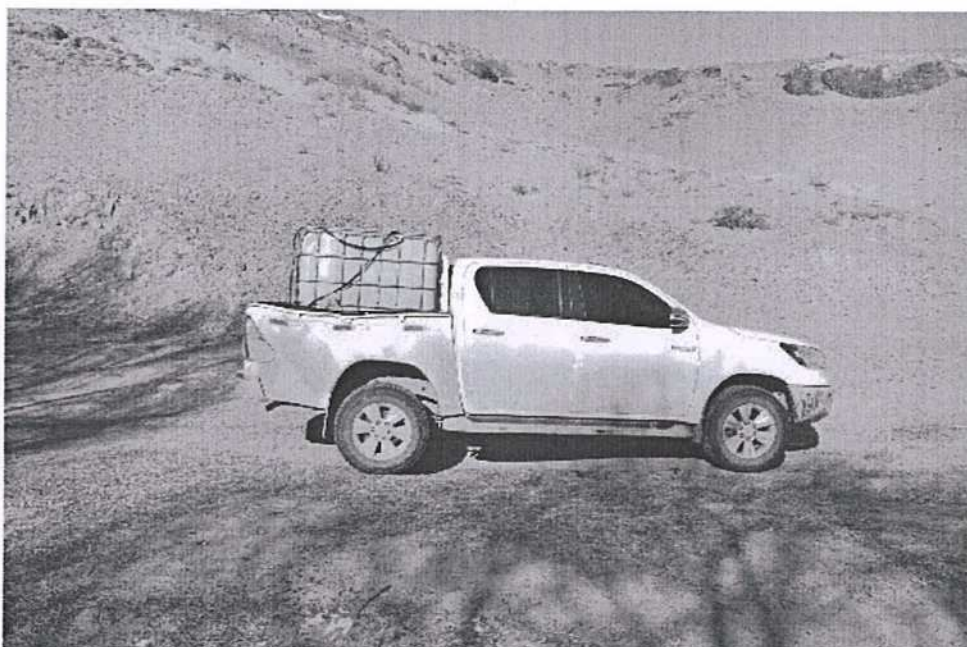
皮卡

中心现场东侧约 35m 处的地面上见有一辆丰田牌皮卡车，车牌号为“蒙 D89383”皮卡车车头朝东，皮卡车车斗内见有一方形胶桶，皮卡车车斗右后侧见有明显变形，皮卡车右后厢板上沿见有擦蹭痕迹。
