关于成立赤峰市巴林右旗江西建工第一建筑 有限责任公司“7.09”高处坠落一般生产安全 事故评估组的通知

赤峰市巴林右旗江西建工第一建筑有限责任公司“7.09” 高处坠落一般生产安全事故防范和整改落实情况评估报 告

赤峰市巴林右旗 江西建工第一建筑有限责任公司“7·09” 高处坠落一般生产安全事故调查报告

2023年7月9日6时30分许，江西建工第一建筑有限责任公司承建的巴林右旗轻工业园区奶制品加工日处理鲜奶30吨新建项目发生高处坠落一般生产安全事故，造成1人死亡。

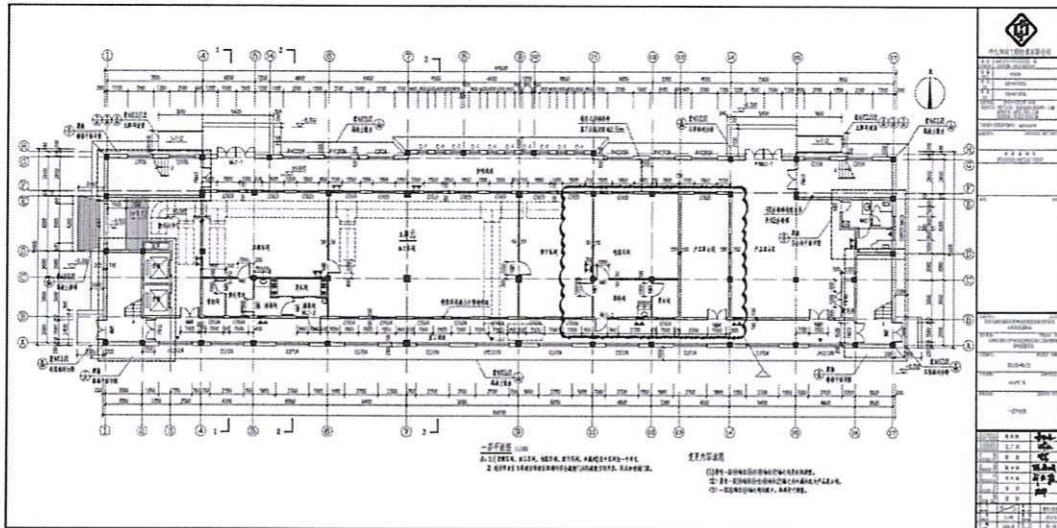
一层平面图

事发工程位于右旗奶制品加工项目 1 号奶制品生产车间（以下简称“1 号车间”），事发地点位于 1 号车间一层发酵车间内采暖给水地沟 1 号固定支架处（发酵车间地沟由南向北 3 米）。

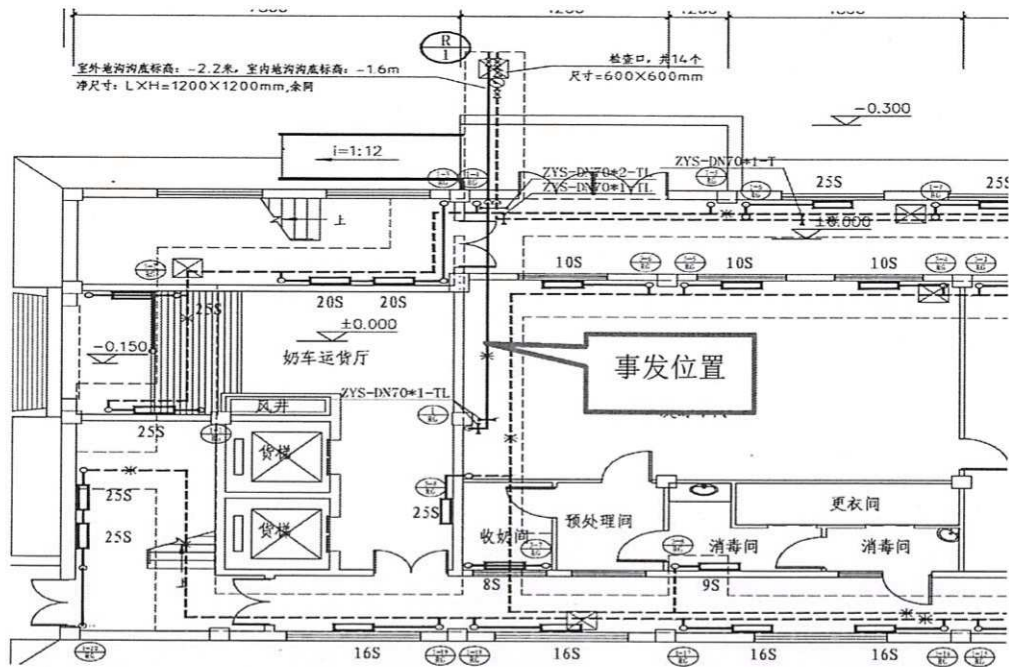
1号车间一层暖通设计图（局部）

一层设置空体块砌筑室内设地沟，用于装配采暖供水、回水及消防工程供水管路，地沟设计沟底标高-1.6米，宽1.2米，发酵车间内地沟长度14米。
