# 巴林右旗惠正矿业有限责任公司闪长岩矿 二〇二五年度矿山地质环境治理计划

巴林右旗惠正矿业有限责任公司

二〇二五年三月

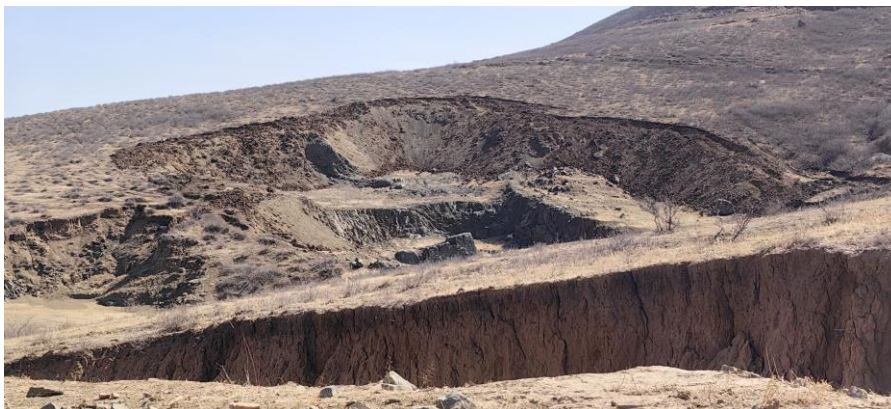
照片 3-1 1#露天采场

经现场调查，边坡岩土体较稳固，无崩塌地质灾害发生，现状条件下地质灾害不发育。

露天采场开采时开挖原生地形地貌，造成与原生自然景观的不协调，破坏了原生地形地貌景观。（照片 3-1）。

露天采场破坏其它草地面积 5721m<sup>2</sup>。

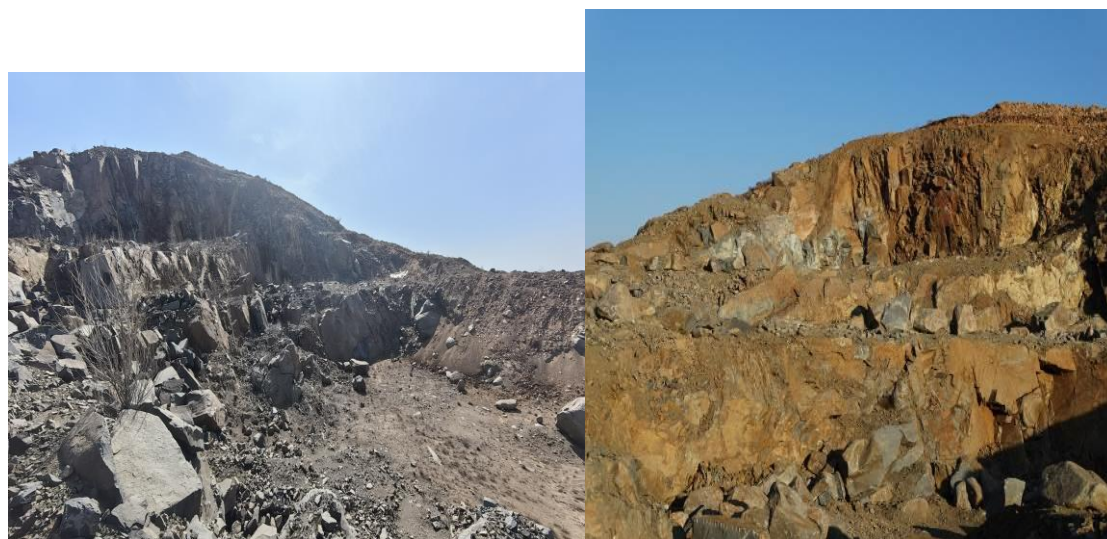
照片 3-2 2#露天采场

经现场调查，边坡岩土体较稳固，无崩塌地质灾害发生，但局部边坡较陡，存在崩塌等地质灾害隐患。

露天采场开采时开挖原生地形地貌，造成与原生自然景观的不协调，破坏了原生地形地貌景观。（照片 3-2）。

露天采场破坏其它草地面积 52645m<sup>2</sup>、天然牧草地 8050 m<sup>2</sup>

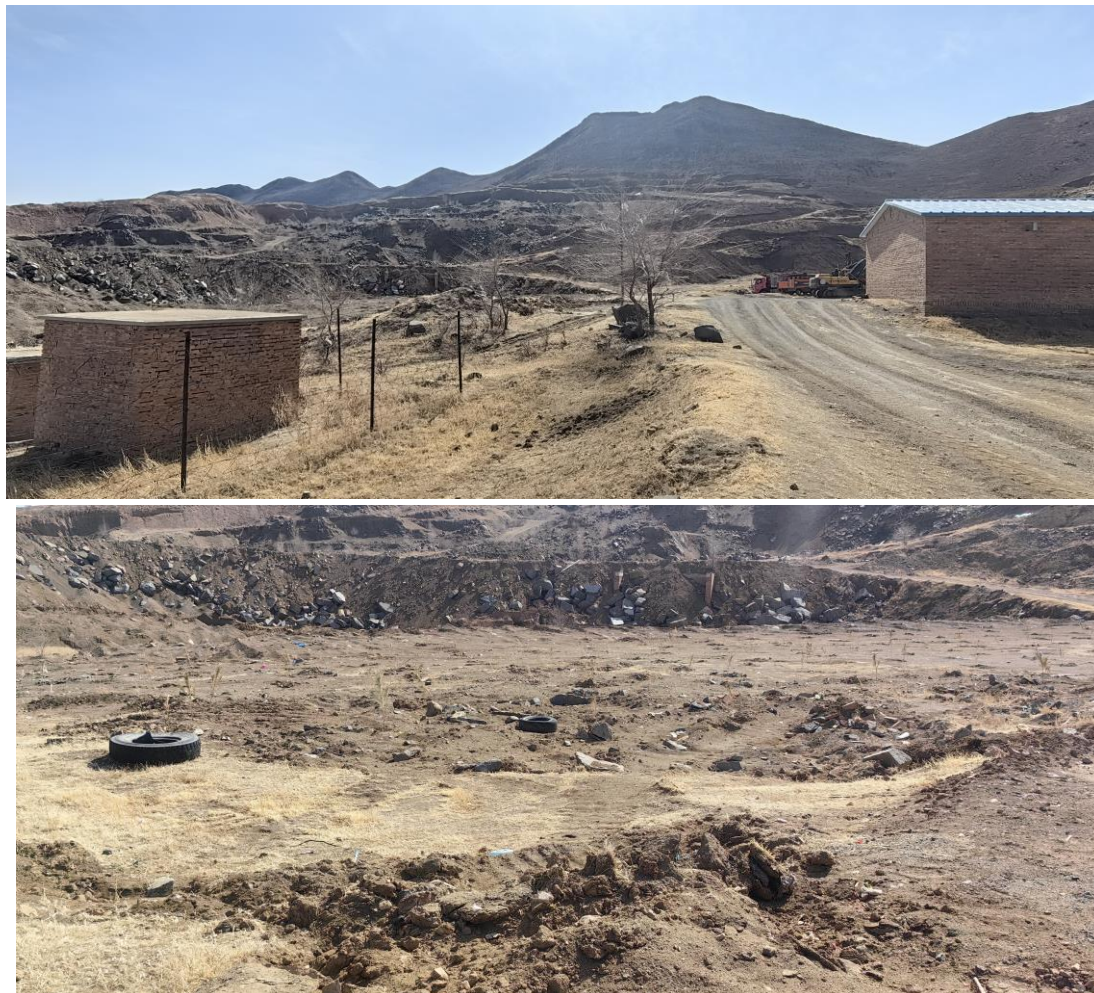
照片3-3 3#露天采场

经现场调查，边坡岩土体较稳固，无崩塌地质灾害发生，现状条件下地质灾害不发育。

露天采场开采时开挖原生地形地貌，造成与原生自然景观的不协调，破坏了原生地形地貌景观。（照片 3-3）。

露天采场破坏其它草地面积  $117890\text{m}^2$ 、采矿用地  $6210\text{m}^2$ 、旱地  $3662\text{m}^2$ 。

根据现场调查和实测，3#露天采场超采部分面积为 12602m<sup>2</sup>，开采边坡较陡，近直立，由于矿山未计划生产，无材料对其进行垫坡整形，本年设计对其进行削坡、整形。设计对采场南坡进行削坡治理，根据实测资料，场地内切坡的坡面长度为 90m，坡面近似直立，根据  $Q_x = n \times L \times v$  式中：n 为削坡系数，根据周围矿山治理经验，系数取 100%， $Q_x$  为垫坡方量(m<sup>3</sup>)；L 为边坡长度；v 为单位坡长削坡方量(经过计算单位方量为取值 39m<sup>3</sup>/m)。削坡量为 3510m<sup>3</sup>。

对削坡后的场地进行覆土，设计覆土厚度0.3m，则覆土量约3781m<sup>3</sup>，由于矿山目前停产，无覆土材料，计划动用原有存土场进行覆土，覆土后对场地进行植被恢复，考虑现状调查与场地周围植被相一致，将场地复垦为其它草地，种草面积12602m<sup>2</sup>。

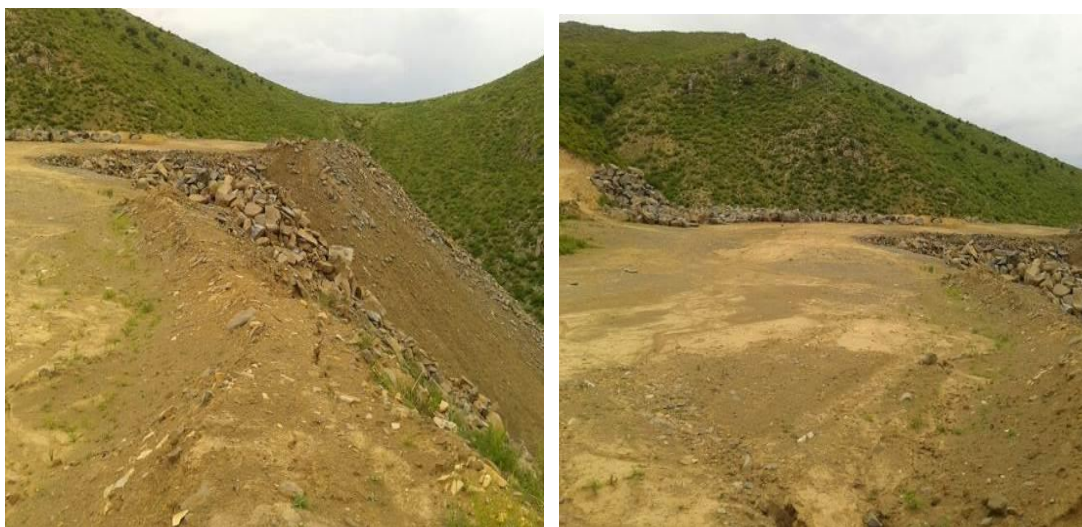
照片 3-4 排土场

经现场调查，排土场边坡岩土体较稳固，无崩塌地质灾害发生，现状条件下地质灾害不发育。

现状废渣堆放量约  $10\text{万 m}^3$ ，占地面积  $76631\text{m}^2$ ，废石平均堆高 10m，坡角  $60^\circ$  左右，废渣堆放压占破坏了地表植被，形成不规则堆积体，改变了原始地形地貌景观（照片 3-4）。

排土场占用土地面积  $76631\text{m}^2$ ，占用土地类型为其它草地。

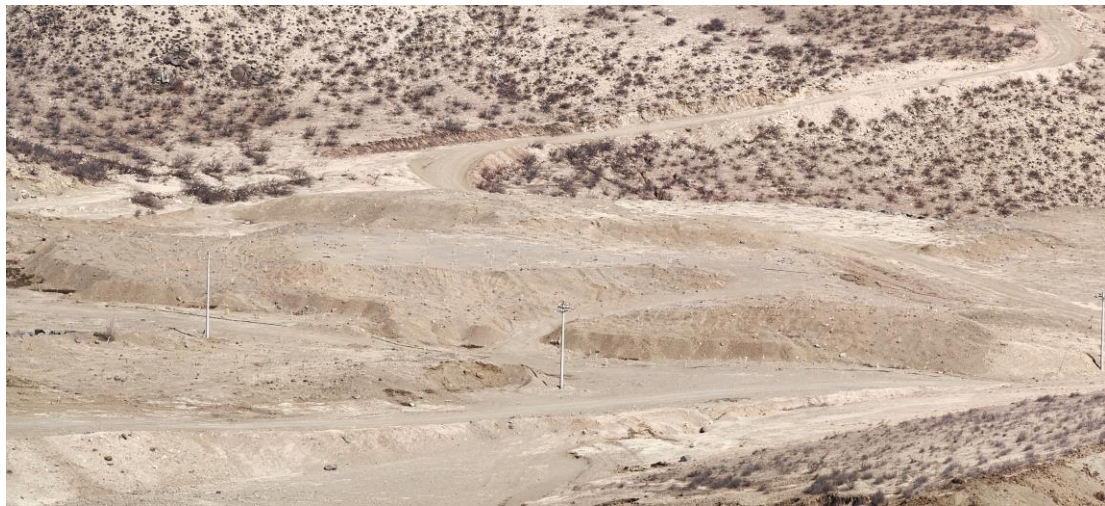
照片 3-5 1#废石场

根据现场调查，废石场边坡岩土体较稳固，无崩塌、滑坡等地质灾害发生，现状条件下地质灾害不发育。

现状废石堆放量约 15 万  $\text{m}^3$ ，占地面积  $52120\text{m}^2$ ，废石平均堆高小于 3m，废石堆放压占破坏了地表植被，形成堆积体，改变了原始地形地貌景观（照片 3-5）。

废石场占用土地面积  $52120\text{m}^2$ ，占用土地类型为其它草地  $50850\text{m}^2$ 、裸地  $1270\text{m}^2$ 。

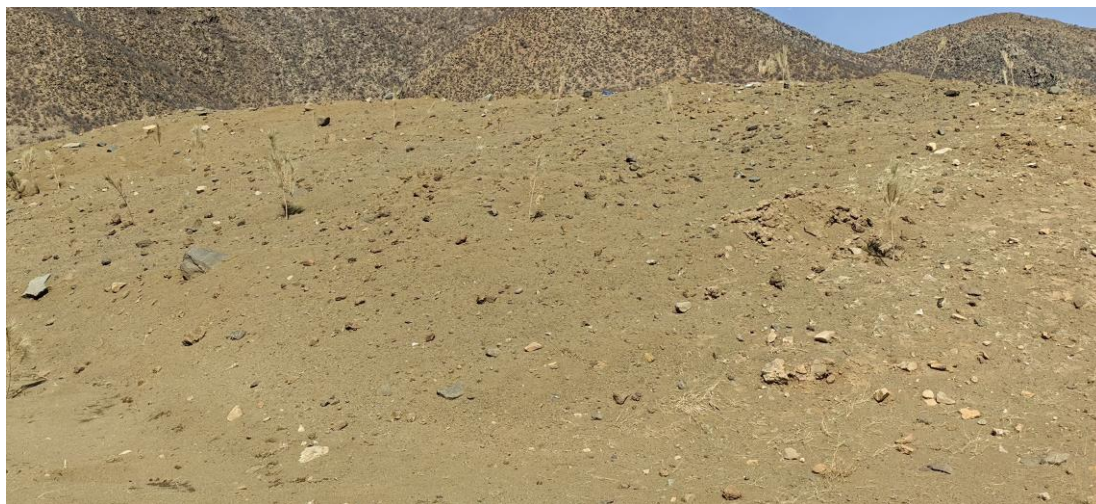
照片 3-6 2#废石场

根据现场调查，废石场边坡岩土体较稳固，无崩塌、滑坡等地质灾害发生，现状条件下地质灾害不发育。

现状废石堆放量约 8 万  $\text{m}^3$ ，占地面积  $25560\text{m}^2$ ，废石平均堆高小于 4m，废石堆放压占破坏了地表植被，形成堆积体，改变了原始地形地貌景观（照片 3-6）。

废石场占用土地面积  $25560\text{m}^2$ ，占用土地类型为其它草地  $1492\text{m}^2$ 、旱地  $5946\text{m}^2$ 、采矿用地  $18122\text{m}^2$ 。

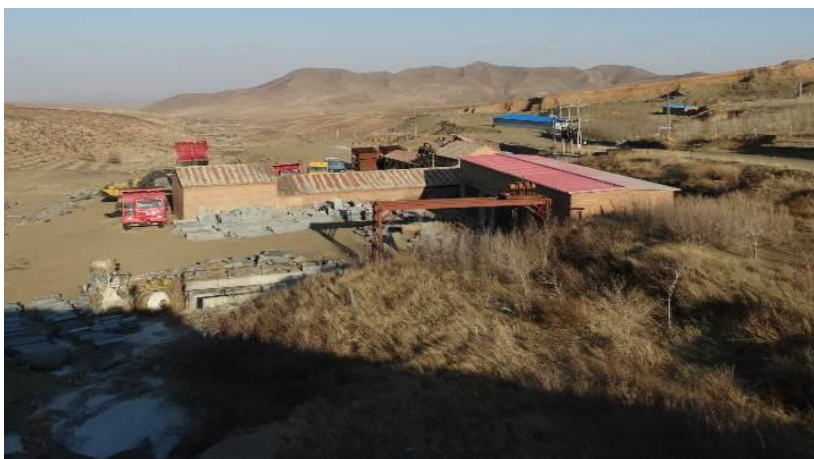
照片3-7 工业场地

根据现场调查，场地平整，边坡岩土体较稳固，无崩塌、滑坡等地质灾害发生，现状条件下地质灾害不发育。

工业场地内建设为砖混结构，建筑物总面积  $380\text{m}^2$ ，工业场地建设改变了原生地形地貌（照片 3-7）。

工业场地占用土地属永久性建设用地，总面积  $14240\text{m}^2$ ，占用土地类型为其它草地  $10167\text{m}^2$ 、旱地  $187\text{m}^2$ 、采矿用地  $3886\text{m}^2$ 。

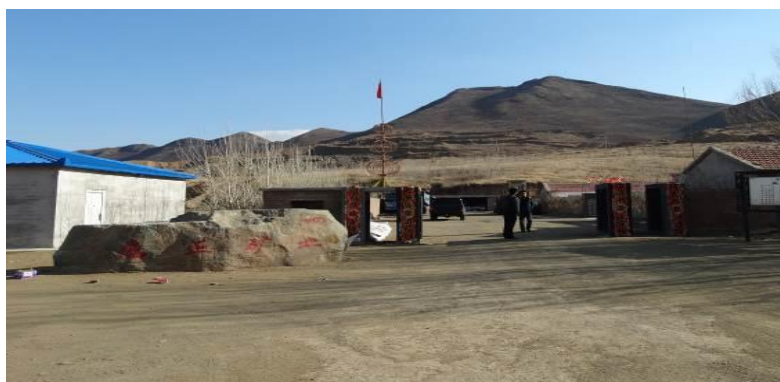
照片 3-8 办公生活区

根据现场调查，周边无高陡边坡，无崩塌、滑坡等地质灾害发生，现状条件下地质灾害不发育。

办公生活区砖混结构建筑面积  $520\text{m}^2$ ，建设初期对场地进行了平整，改变了原生地形地貌，对地形地貌景观影响较轻（照片 3-8）。

办公生活区面积  $1876\text{m}^2$ ，占用土地类型为其它草地。

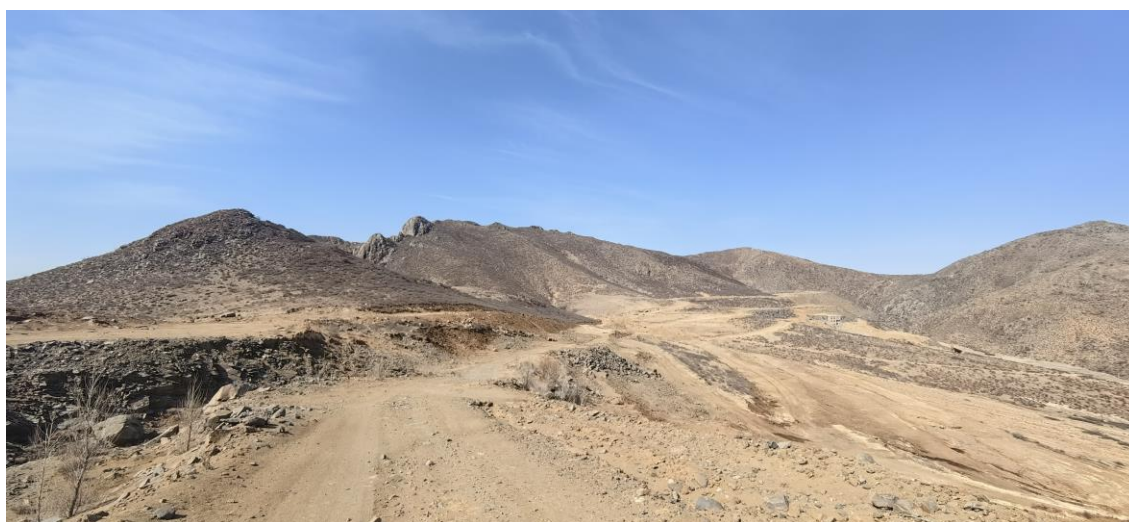
照片 3-9 矿区道路

矿区道路总长约  $2560\text{m}$ ，占地面积  $7680\text{m}^2$ 。道路两侧无高陡边坡，山体稳定，现状条件下地质灾害不发育。

矿区道路主要为矿山机械运输所用，机械碾压破坏了地表植被，改变了原生地形地貌景观（照片 3-9）。

矿区道路面积  $7680\text{m}^2$ ，占用土地类型为其它草地  $5214\text{m}^2$ 。天然牧场  $561\text{m}^2$ 、裸地  $537\text{m}^2$ 、采矿用地  $1368\text{m}^2$ 。
