巴林右旗鑫源矿业有限责任公司
沙巴尔台石灰岩矿
2026 年度矿区生态修复计划书

巴林右旗鑫源矿业有限责任公司
二〇二六年二月

目 录

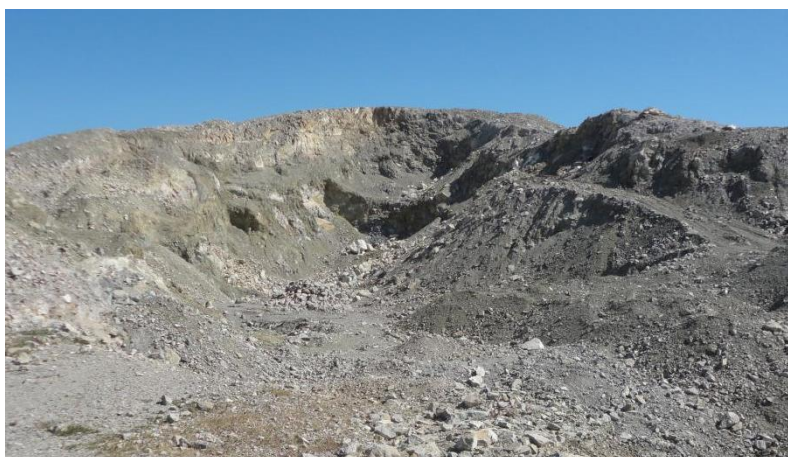
照片 1-1 露天采场

露天采场面积 21606m²，场地总体呈北东走向，长 145m，宽 25-75m，采场深 26m，现形成 2 个台阶，台阶平均高度 10m，台阶边坡角约为 40°~70°，开采标高自 916m 至 890m，露天采场的开采与原有自然景观不协调，现状破坏了原有地形地貌景观。

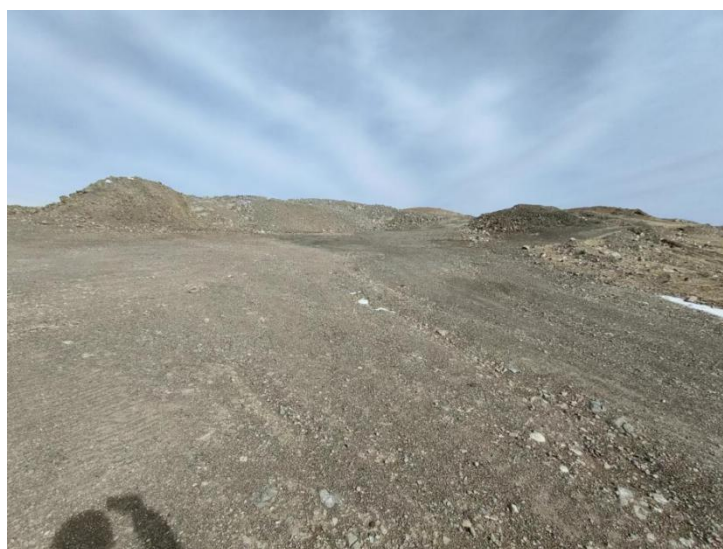
照片 1-2 4#废石场

4#废石场位于矿区西部，为露天采场开采产生废石的存放场地，废石堆放较零散，占地面积为 15774m²，堆高 0.2-3.5m，位于地势平缓地带，场地的建设直接破坏了原生的地形地貌景观和植被。

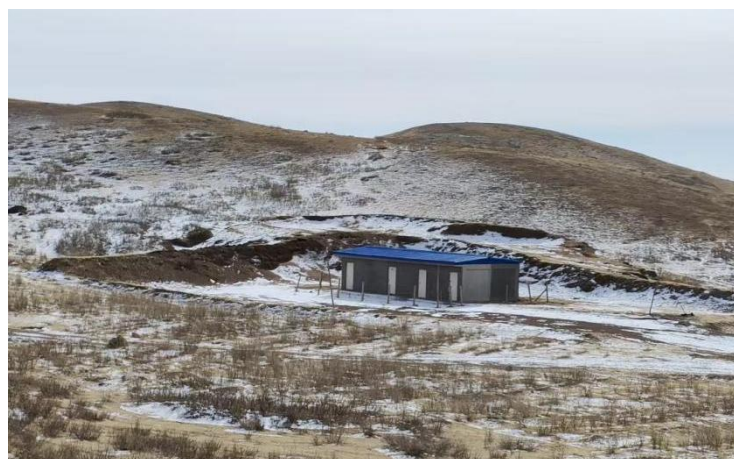
照片 1-4 仓库

仓库现状场地较平整，堆坡切坡高度较小，仓库地面积为 2808m²。场地的建设直接破坏了原生的地形地貌景观和植被。

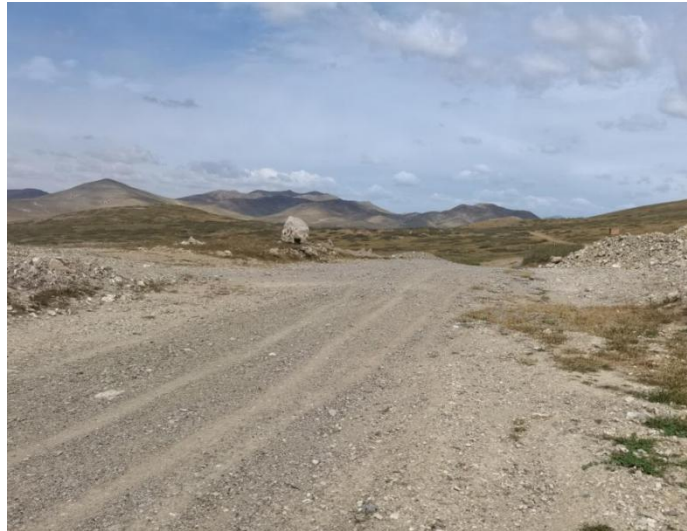
照片 1-5 矿区道路

矿区道路连接各功能单元，道路坡降较缓，宽度 4.5m，占地面积 5814m²。场地的建设直接破坏了原生的地形地貌景观和植被。

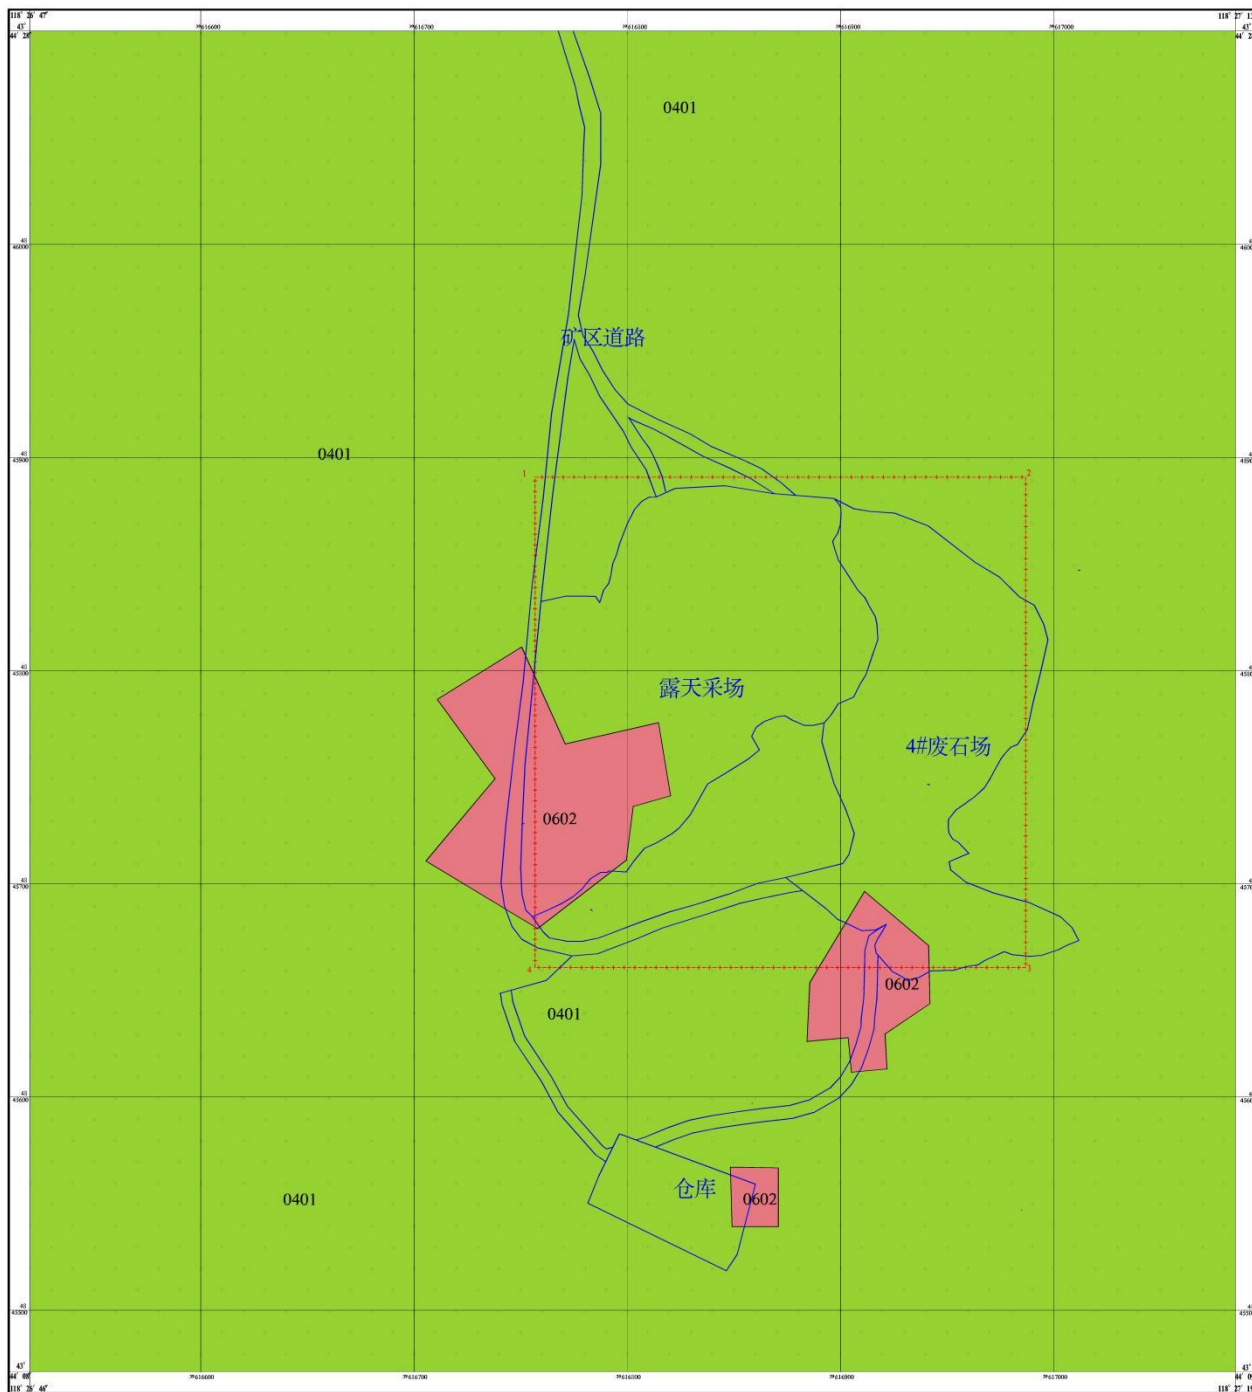
图 1-1 矿区土地利用现状图

根据土地利用现状资料，现状已损毁的土地资源利用类型二级地类主要包括天然牧草地、采矿用地，损毁土地总面积 46368m²。已损毁土地现状见表 1-2。
