巴林右旗巴林石矿业有限公司巴林石矿
2026 年度矿区生态修复计划书

编制单位：巴林右旗巴林石矿业有限公司

编制日期：2026 年 3 月

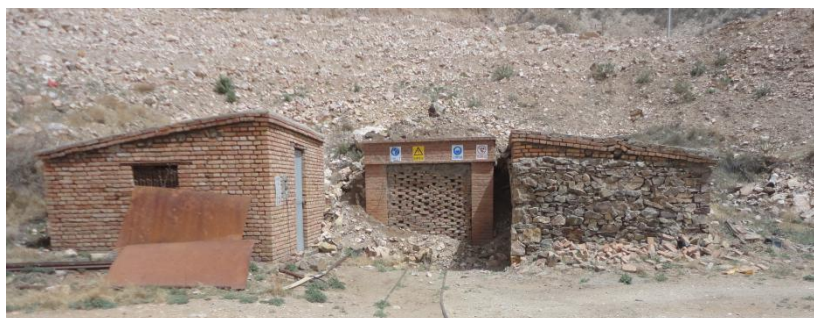
照片 1-1 斜井 1

斜井 1 位于I采区西侧，内设压缩机房及配电室，建筑面积 20m²，高度 2.5m。井口开拓标高 928m，现状硐口已临时封堵，开拓长度 110m，硐口为正方形，高 2m，宽 2m，存在岩质切坡，高度 1m，坡角 60°~80°，占地面积 40m²，该场地的建设，使原有的地貌景观受到了破坏（见照片 1-1）。

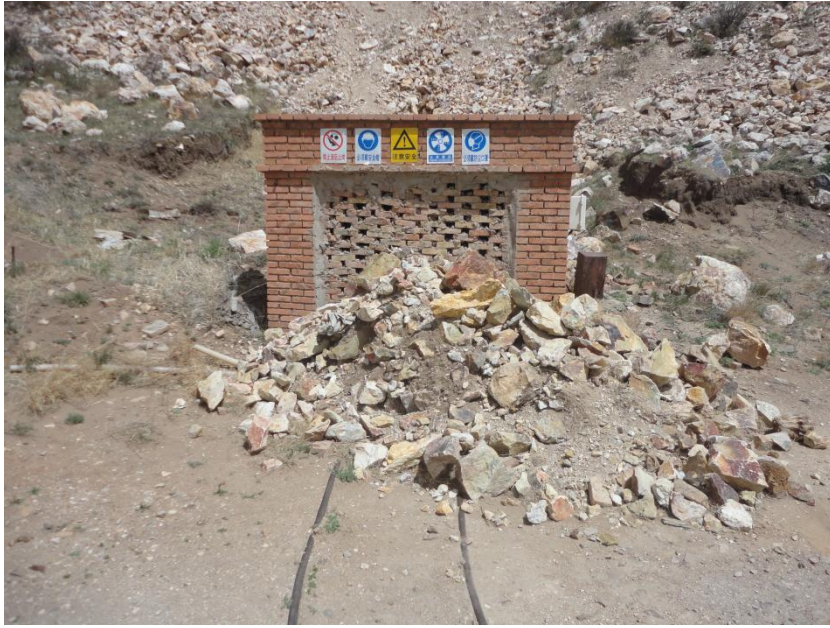
照片 1-2 平硐 1

位于I采区西部，开拓标高 918m，现状硐口已临时封堵，开拓长度 105m，硐口为正方形，高 2m，宽 2m，存在岩质切坡，高度 3m，坡角 60°~70°，占地面积 15m²，该场地的建设，使原有的地貌景观受到了破坏（见照片 1-2）。

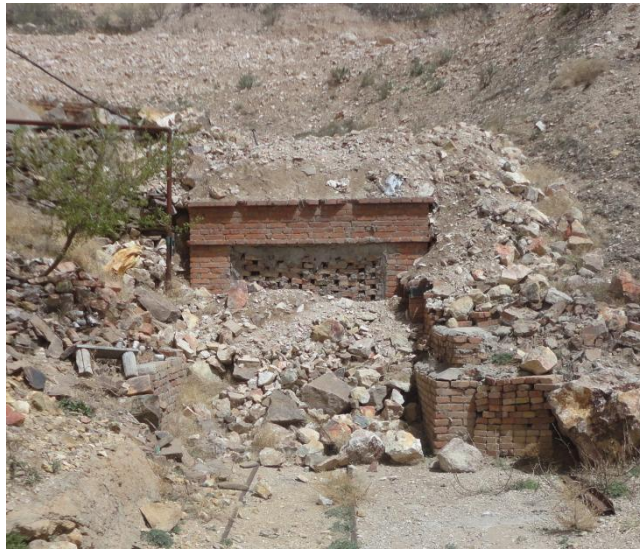
照片 1-3 平硐 2

位于I采区西部，开拓标高 926m，现状硐口已临时封堵，开拓长度 130m，硐口为正方形，高 2m，宽 2m，存在岩质切坡，高度 1m，坡角 $60^{\circ}\sim 80^{\circ}$ ，占地面积 25m^2 ，该场地的建设，使原有的地貌景观受到了破坏（见照片 1-3）。

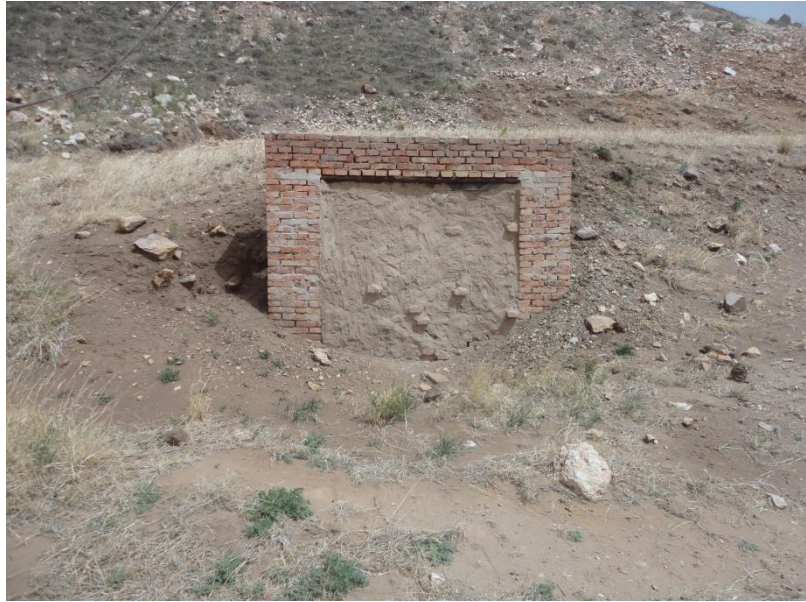
照片 1-4 平硐 3

位于I采区西部，开拓标高 928m，现状硐口已临时封堵，开拓长度 105m，硐口为正方形，高 2m，宽 2m，存在岩质切坡，高度 1m，坡角 $40^{\circ}\sim 60^{\circ}$ ，占地面积 10m^2 ，该场地的建设，使原有的地貌景观受到了破坏（见照片 1-4）。

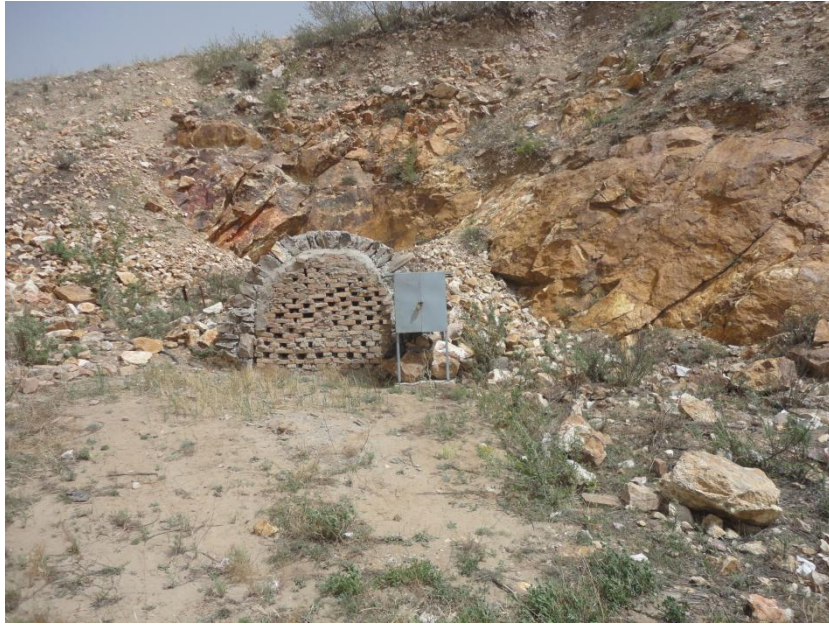
照片 1-5 平硐 4

位于I采区西部，开拓标高 918m，现状硐口已临时封堵，开拓长度 145m，硐口为正方形，高 2m，宽 2m，存在岩质切坡，高度 3m，坡角 $60^{\circ}\sim 80^{\circ}$ ，占地面积 15m^2 ，该场地的建设，使原有的地貌景观受到了破坏（见照片 1-5）。

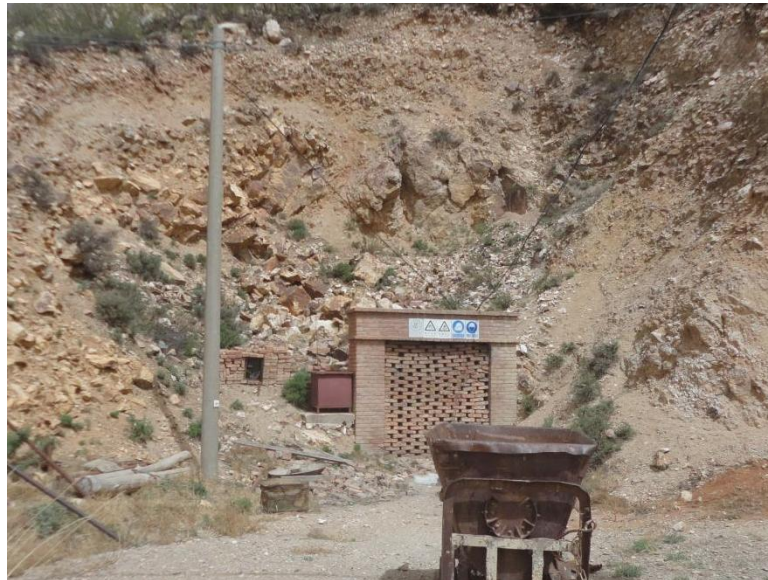
照片 1-6 平硐 5

位于I采区西部，开拓标高 951m，现状硐口已临时封堵，开拓长度 120m，硐口为拱形，高 2.5m，宽 2m，存在岩质切坡，切坡高 6m，坡角 $60^{\circ}\sim 80^{\circ}$ ，占地面积 40m^2 ，该场地的建设，使原有的地貌景观受到了破坏（见照片 1-6）。

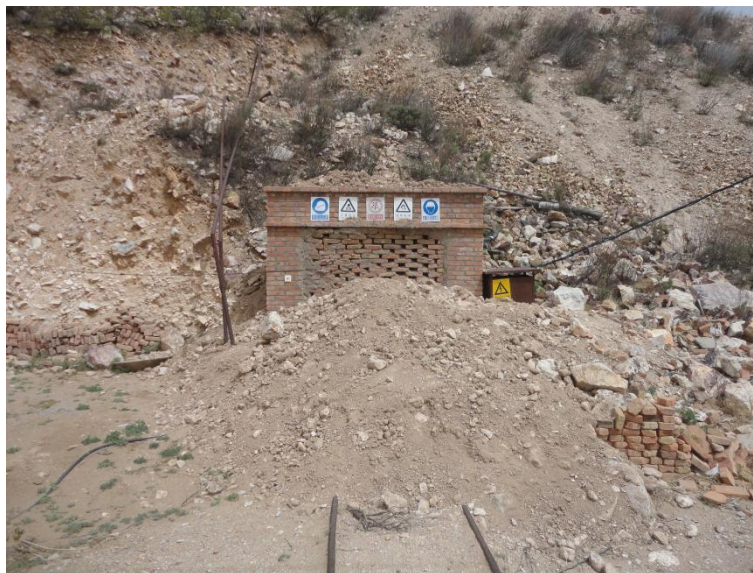
照片 1-7 平硐 6

位于I采区西部，开拓标高 947m，现状硐口已临时封堵，开拓长度 82m，硐口为正方形，高 2m，宽 2m，存在岩质切坡，切坡高 4m，坡角 $60^{\circ}\sim 80^{\circ}$ ，占地面积 20m^2 ，该场地的建设，使原有的地貌景观受到了破坏（见照片 1-7）。

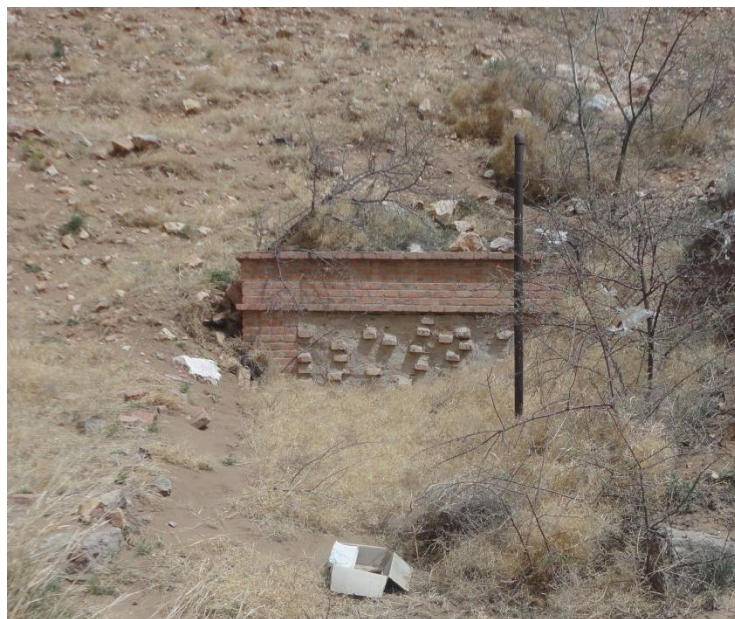
照片 1-8 平硐 9

位于I采区西部，现已临时封堵，开拓标高 924m，开拓长度 105m，硐口为正方形，高 2m，宽 2m，坡角 $60^{\circ}\sim 80^{\circ}$ ，占地面积 15m^2 ，该场地的建设，使原有的地貌景观受到了破坏（见照片 1-8）。

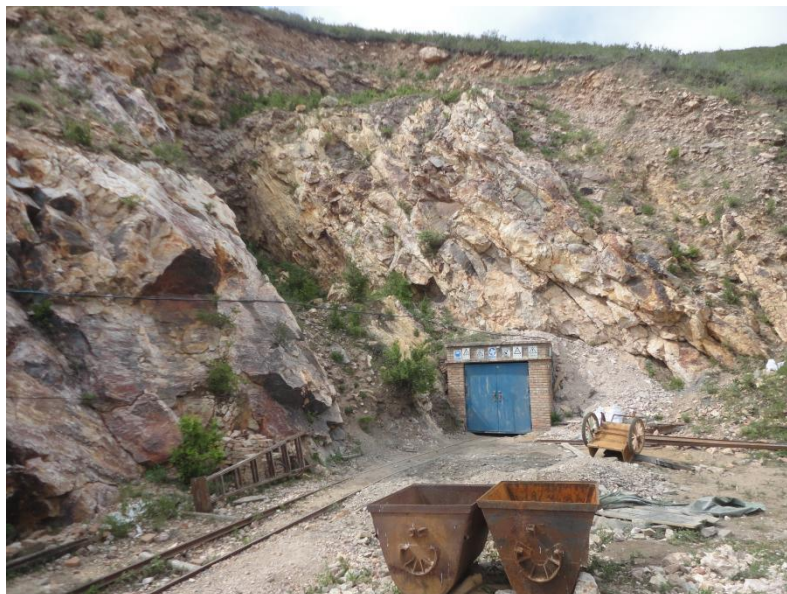
照片 1-9 平硐 12

位于Ⅲ采区西部，开拓标高 1078m，现状硐口已临时封堵，开拓长度 110m，硐口为正方形，高 2m，宽 2m，存在岩质边坡，边坡高度 12m，坡角 $60^{\circ}\sim 80^{\circ}$ ，占地面积 70m^2 ，该场地的建设，使原有的地貌景观受到了破坏（见照片 1-9）。

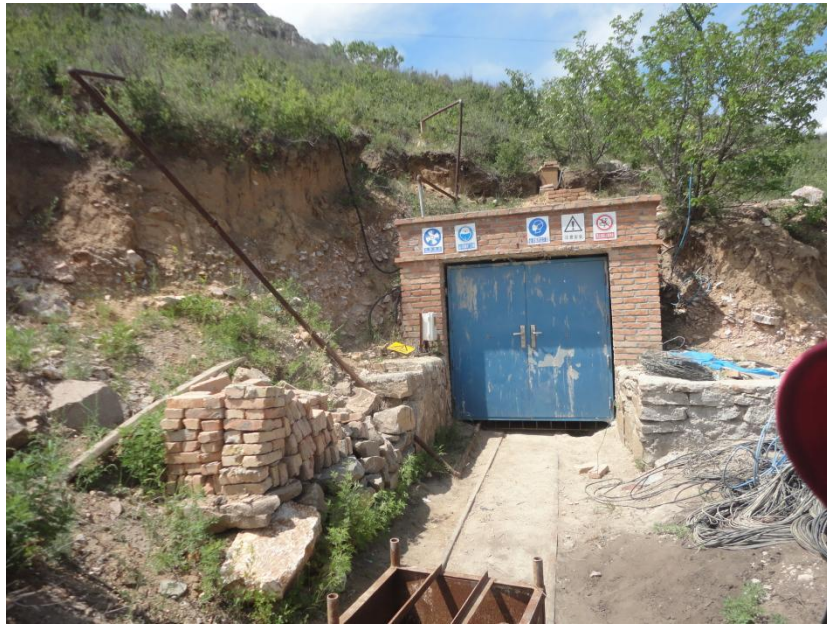
照片 1-10 平硐 17

位于Ⅲ采区西部，开拓标高 1030m，现状硐口已临时封堵，开拓长度 75m，硐口为正方形，高 2m，宽 2m，存在岩质边坡，边坡高度 2.5m，坡角 $60^{\circ}\sim 80^{\circ}$ ，占地面积 50m^2 ，该场地的建设，使原有的地貌景观受到了破坏。

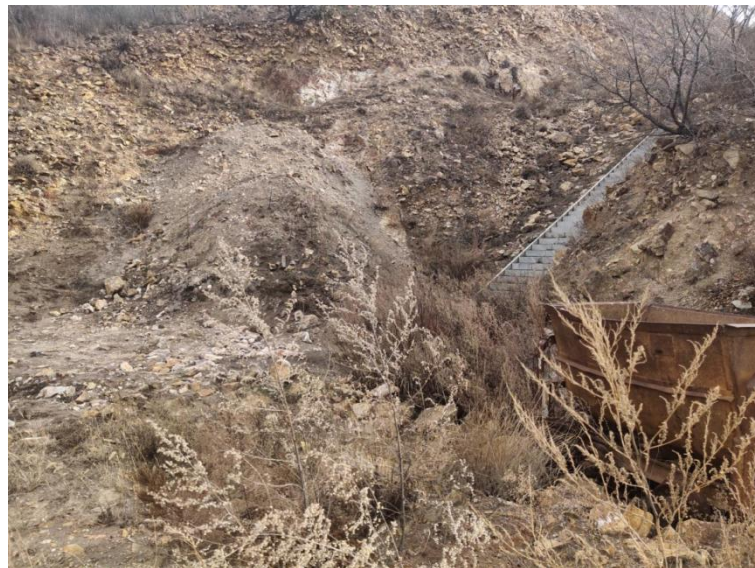
照片 1-11 平硐 18

位于Ⅱ采区西部，现已临时封堵，开拓标高 1015m，开拓长度 175m，硐口为正方形，高 2m，宽 2m，存在岩质边坡，边坡高度 4m，坡角 $60^{\circ}\sim 80^{\circ}$ ，占地面积 25m^2 ，该场地的建设，使原有的地貌景观受到了破坏（见照片 1-11）。

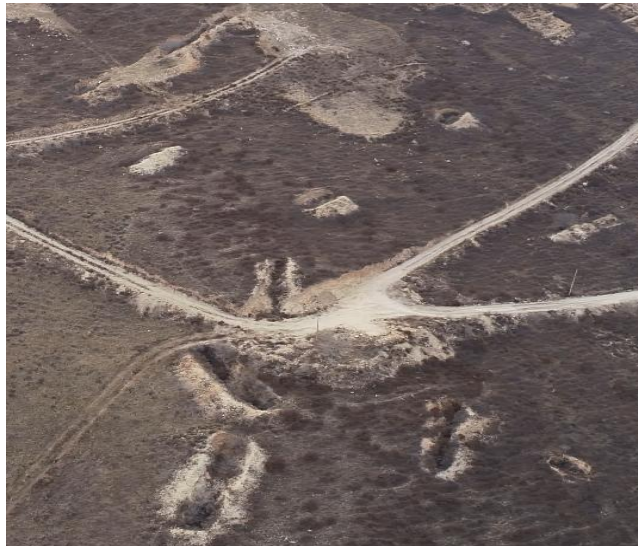
照片 1-12 探槽（部分）

现状存在前期探矿形成的探槽（33条），总面积6396m²，平均深度约1m，回填工程量为6396m³。探槽分布于I、II、III、V采区，挖出的废石和废土堆放在探槽两侧。该场地的建设，使原有的地貌景观受到了破坏。

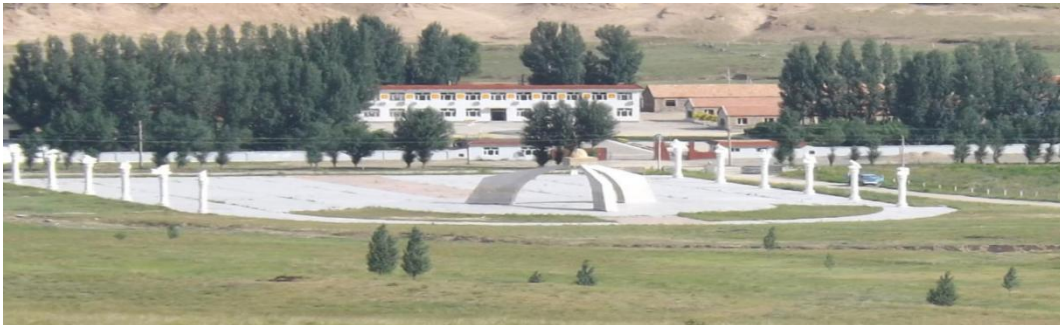
照片 2-13 办公生活区

办公生活区、家属区位于矿区北部 2km 外的开阔平地上，总面积 47227m²。家属区目前无人居住。办公生活区内建设有办公楼、职工宿舍、活动场地。场地的建设直接破坏了原生的地形地貌景观和植被。（见照片 1-13）。

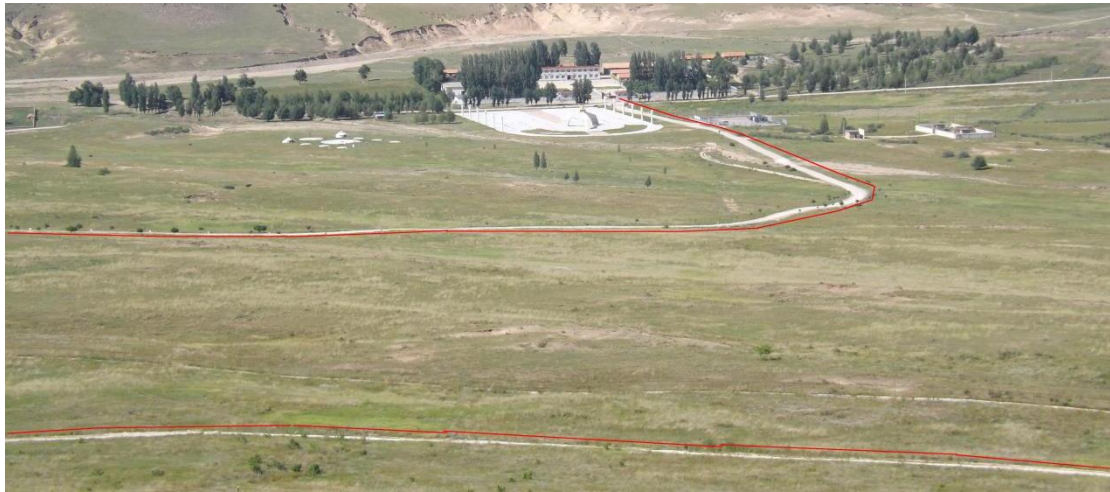
照片 1-15 矿区道路

矿区道路连接各采区、库房、炸药库、办公生活区等功能区，道路总长 9898m，宽 4m，矿区道路局部有切坡，切坡长度约 3250m，平均切坡高度约 1-3m，面积 39592m²。
