巴林右旗惠正矿业有限责任公司闪长岩矿
二〇二六年度矿山地质环境治理计划

巴林右旗惠正矿业有限责任公司

二〇二六年三月

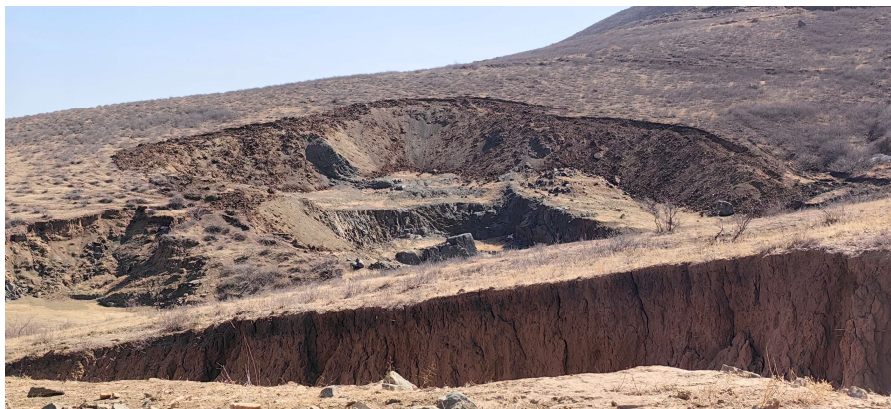
照片 3-1 1#露天采场

经现场调查，边坡岩土体较稳固，无崩塌地质灾害发生，现状条件下地质灾害不发育。

露天采场开采时开挖原生地形地貌，造成与原生自然景观的不协调，破坏了原生地形地貌景观。（照片 3-1）。

露天采场破坏其它草地面积 5721m²。

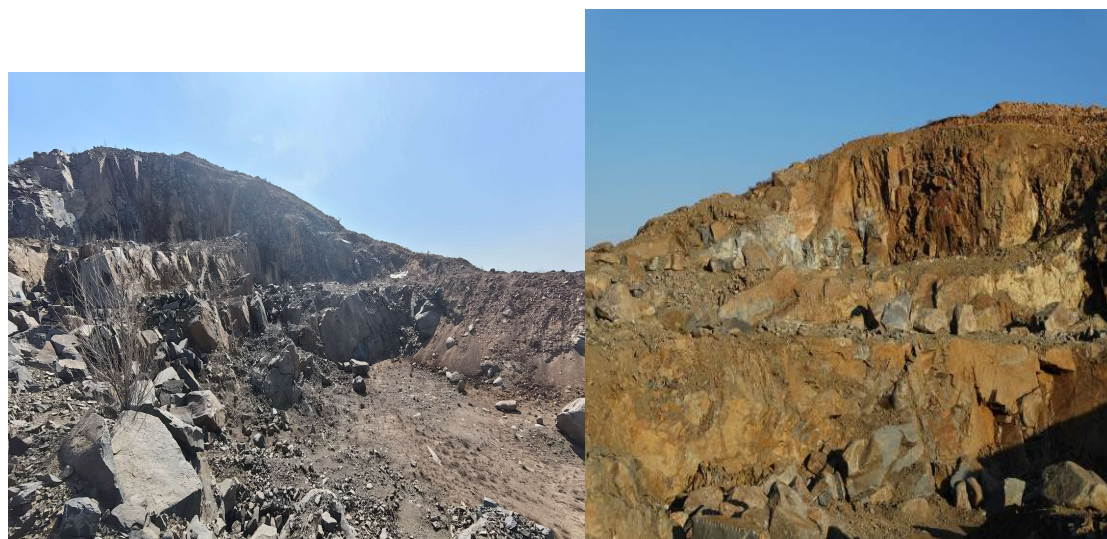
照片 3-2 2#露天采场

经现场调查，边坡岩土体较稳固，无崩塌地质灾害发生，但局部边坡较陡，存在崩塌等地质灾害隐患。

露天采场开采时开挖原生地形地貌，造成与原生自然景观的不协调，破坏了原生地形地貌景观。（照片 3-2）。

露天采场破坏其它草地面积 52645m²、天然牧草地 8050 m²

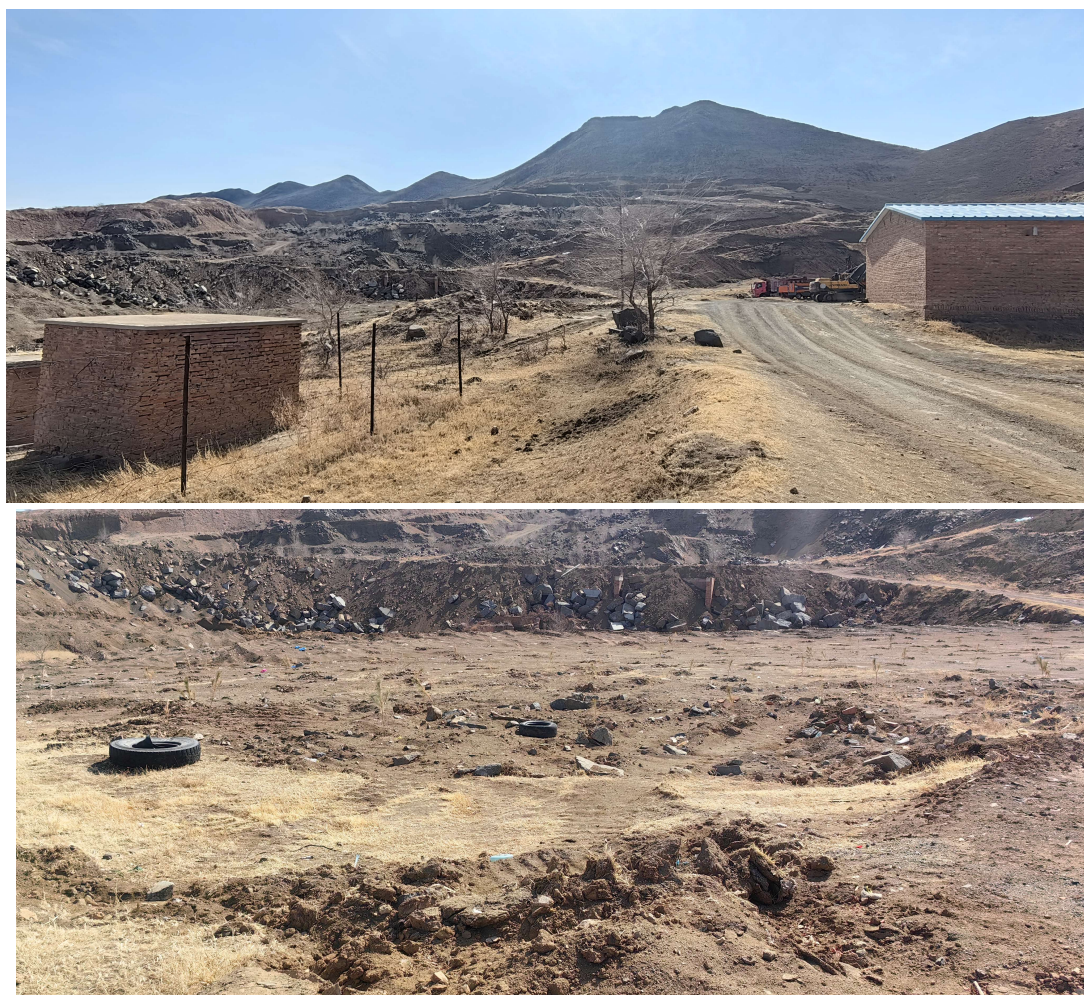
照片3-3 3#露天采场

露天采场开采时开挖原生地形地貌，造成与原生自然景观的不协调，破坏了原生地形地貌景观。（照片 3-3）。

露天采场破坏其它草地面积 117890m^2 、采矿用地 6210m^2 、旱地 3662m^2 。

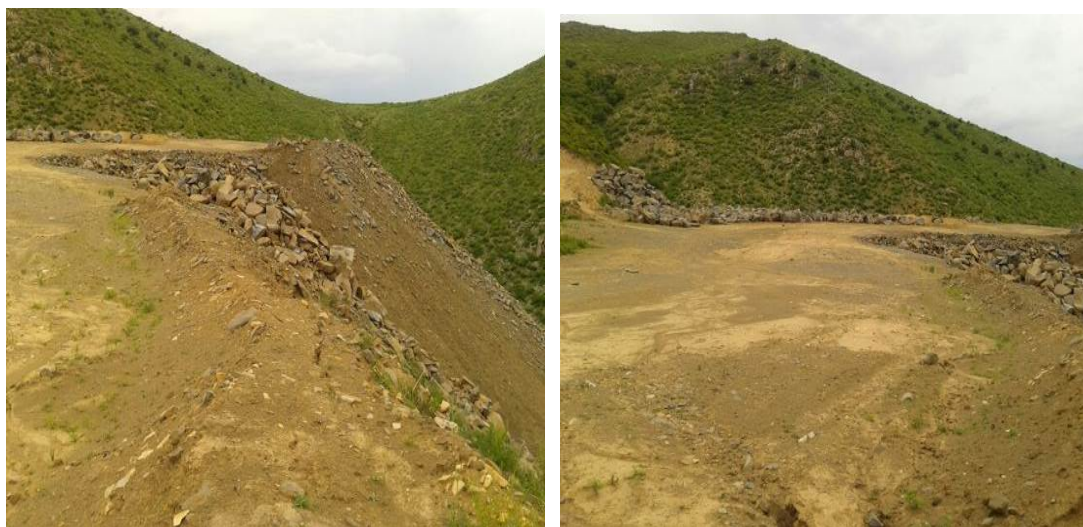
照片 3-4 排土场

现状废渣堆放量约 10 万 m³，占地面积 76631m²，废石平均堆高 10m，坡角 60°左右，废渣堆放压占破坏了地表植被，形成不规则堆积体，改变了原始地形地貌景观（照片 3-4）。

排土场占用土地面积 76631m²，占用土地类型为其它草地。

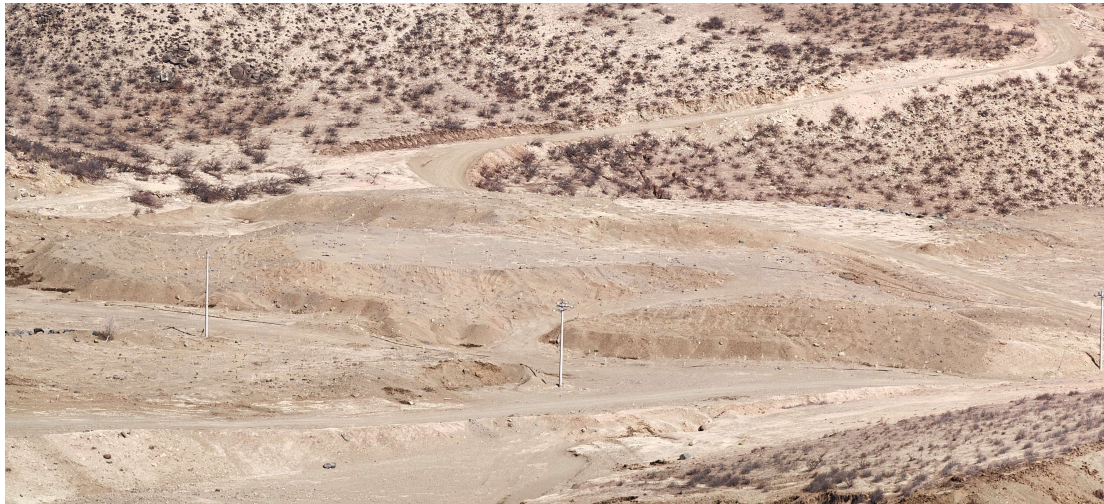
照片 3-5 1#废石场

现状废石堆放量约 15 万 m^3 ，占地面积 $52120m^2$ ，废石平均堆高小于 3m，废石堆放压占破坏了地表植被，形成堆积体，改变了原始地形地貌景观（照片 3-5）。

废石场占用土地面积 $52120m^2$ ，占用土地类型为其它草地 $50850 m^2$ 、裸地 $1270 m^2$ 。

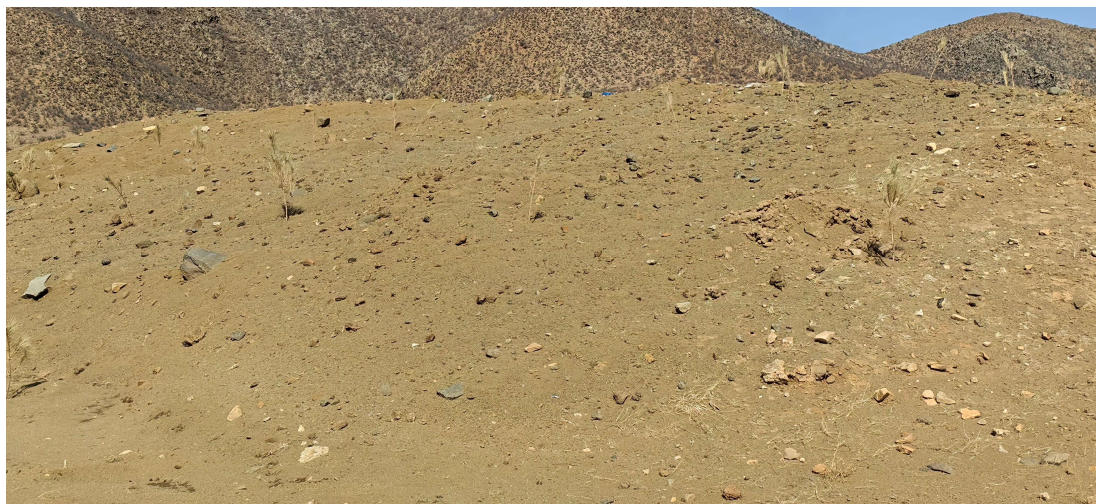
照片 3-6 2#废石场

现状废石堆放量约 8 万 m^3 ，占地面积 $25560m^2$ ，废石平均堆高小于 4m，废石堆放压占破坏了地表植被，形成堆积体，改变了原始地形地貌景观（照片 3-6）。

废石场占用土地面积 $25560m^2$ ，占用土地类型为其它草地 $1492 m^2$ 、旱地 $5946 m^2$ 、采矿用地 $18122 m^2$ 。

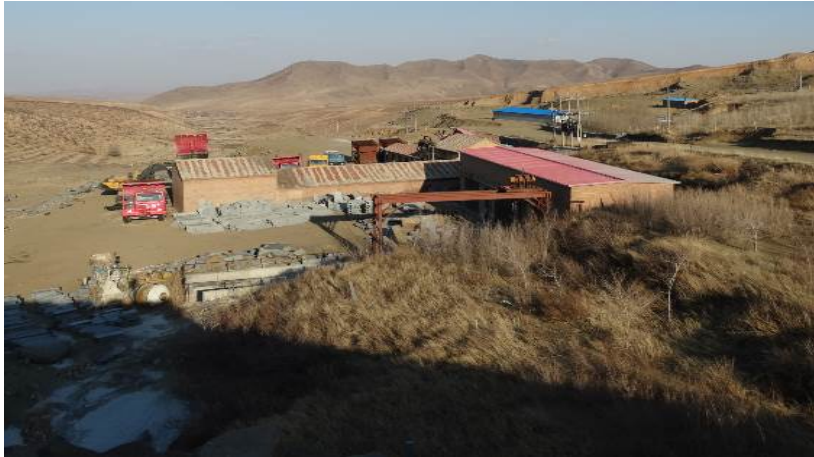
照片3-7 工业场地

工业场地内建设为砖混结构，建筑物总面积 $380m^2$ ，工业场地建设改变了原生地形地貌（照片 3-7）。

工业场地占用土地属永久性建设用地，总面积 14240m²，占用土地类型为其它草地 10167m²、旱地 187 m²、采矿用地 3886 m²。

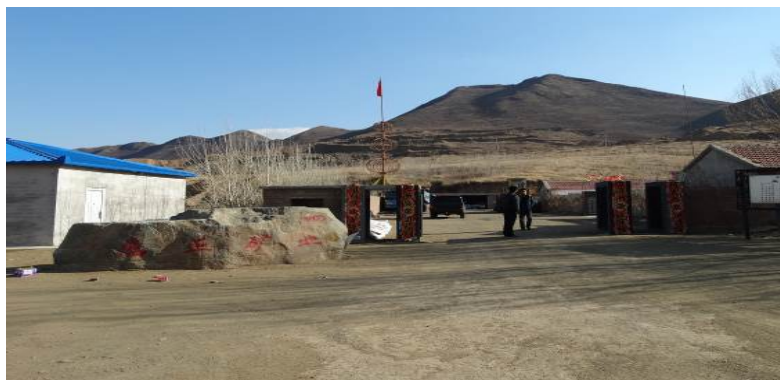
照片 3-8 办公生活区

办公生活区砖混结构建筑面积 520m²，建设初期对场地进行了平整，改变了原生地形地貌，对地形地貌景观影响较轻（照片 3-8）。

办公生活区面积 1876m²，占用土地类型为其它草地。

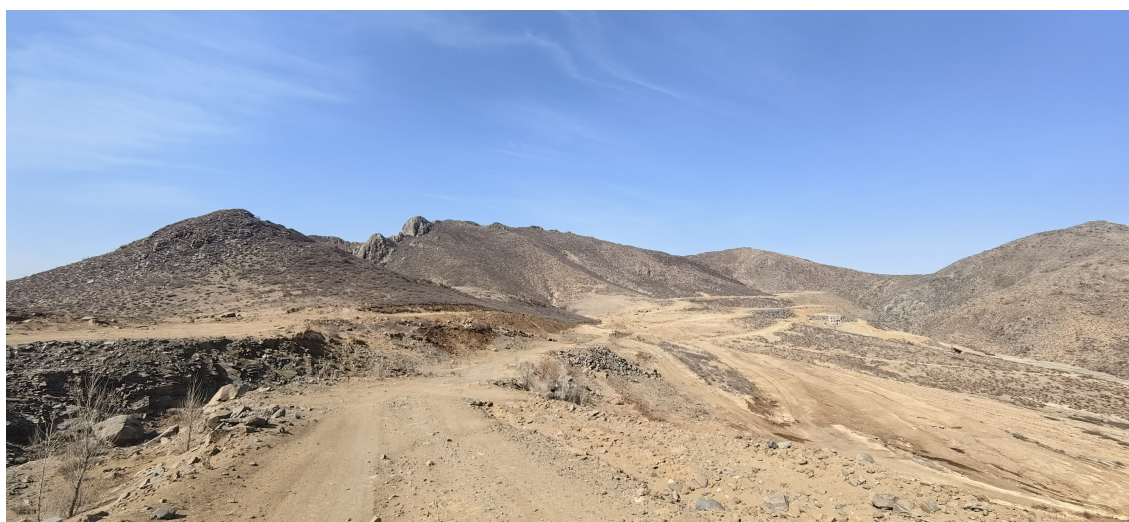
照片 3-9 矿区道路

矿区道路主要为矿山机械运输所用，机械碾压破坏了地表植被，改变了原生地形地貌景观（照片 3-9）。

矿区道路面积 7680m²，占用土地类型为其它草地 5214m²。天然牧场 561m²、裸地 537m²、采矿用地 1368m²。
