赤峰晟兆矿业有限公司
巴林右旗套白村西沟碎石矿
2026 年度矿区生态修复计划

赤峰晟兆矿业有限公司
巴林右旗套白村西沟碎石矿
矿区生态修复 2026 年度计划

编制单位：赤峰晟兆矿业有限公司

编制日期：二〇二六年三月

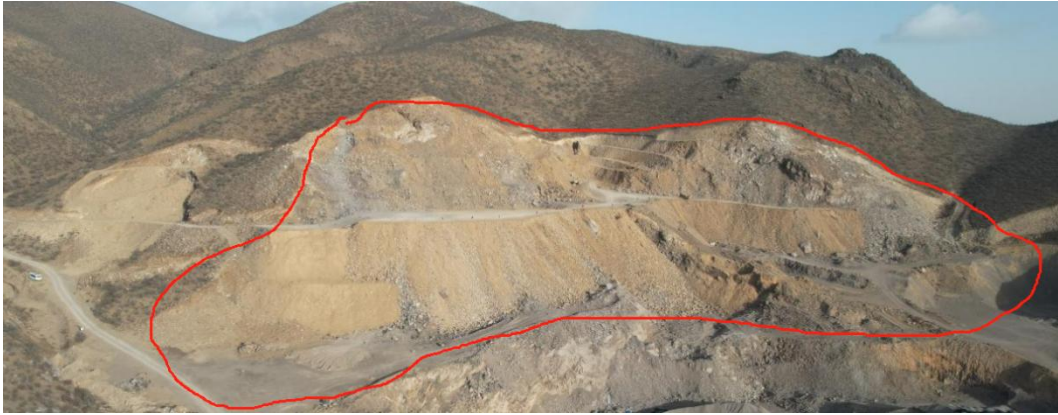
照片 1-1 露天采场

矿区内已经形成 1 个露天采场，现状露天采场呈不规则矩形分布，东西长约 414m，南北宽 100m~188m，面积约 76230m²，最大开采深度 83m，边坡坡度 50~65°，采场底标高约 805m。露天采场现形成 7 层不规则台阶，

分别为 805m 标高、810m 标高、822m 标高、840m 标高、850m 标高、860m 标高、878m 标高，边坡坡度 50~65°，平台宽度 5~30m。场地的建设破坏了原始地形地貌景观及植被，对地形地貌景观的影响严重。

（1）露天采场：挖损土地面积 76198m²，最大开采深度 83m，采场坡度约 50~65°，无积水。损毁程度属重度。

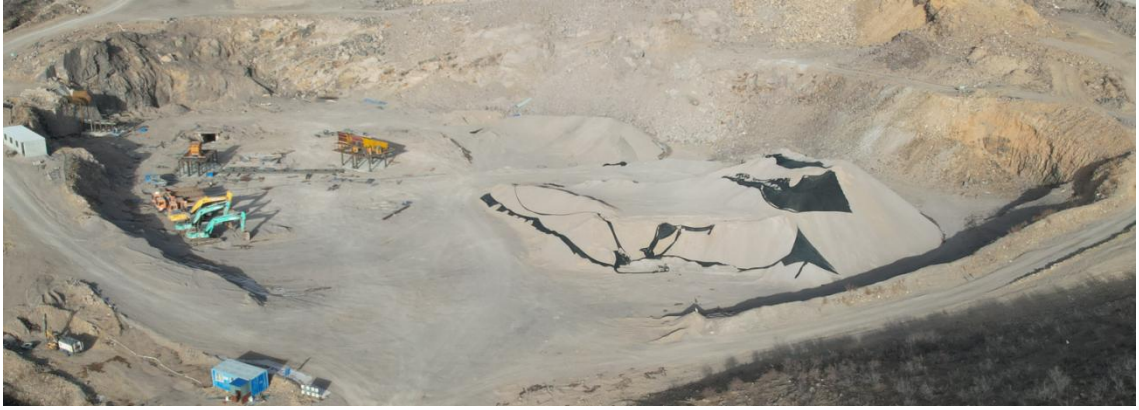
照片 1-3 工业场地 1

工业场地 1 位于露天采场南侧，占地面积 25589m²；场地内有加工设备场地、值班室、临时休息室等建筑物。场地内建设石料加工设备 1 处，建筑面积 3123m²，高度 5m；值班室等建筑物合计占地面积 70m²，高度 3m；场地内有骨料堆积，堆积高度 1~4m，堆积坡度 35°，堆积方量 4361m³；工业场地位于凹坑内，四周均存在高陡边坡，边坡长约 472m，边坡高度 1~10m，坡度约 65°，局部大于 70°。场地的建设破坏了原始地形地貌景观及植被，对地形地貌景观的影响较严重。

（2）工业场地 1：压占土地面积 25589m²，压占物为加工机械，高度 0.5-4m，复垦难度较容易，损毁程度属中度。

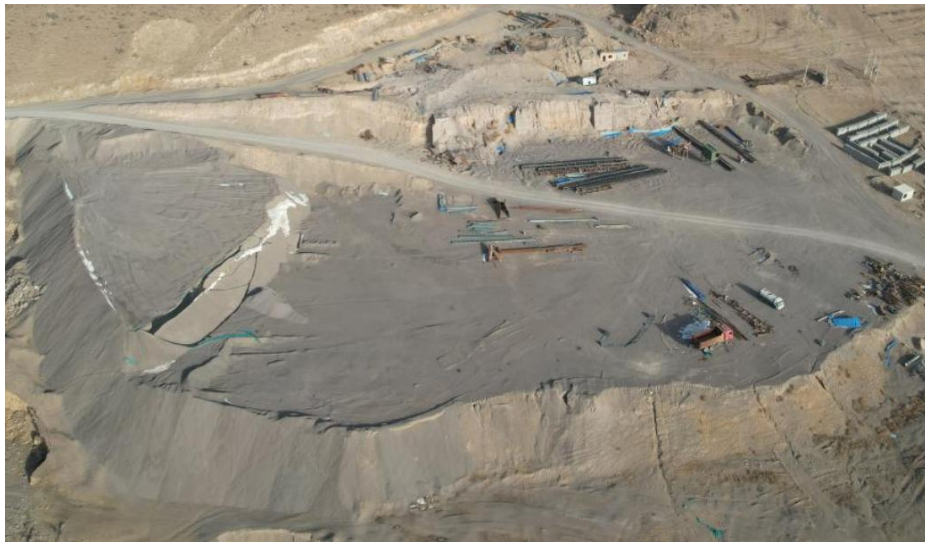
照片 1-4 工业场地 2

工业场地 2 位于矿区外南东约 800m 处，占地面积为 31551m²，场地内建筑物已进行拆除，地内仅堆放历史遗留的矿料，矿料集中堆放，堆放量为 122338m³，堆放量计算见图 4-2，矿料最大堆放高度为 15m，堆放坡角小于 40°，场地建设时产生切坡，切坡长约 54m，高约 5m。场地的建设破坏了原始地形地貌景观及植被，对地形地貌景观的影响较严重。

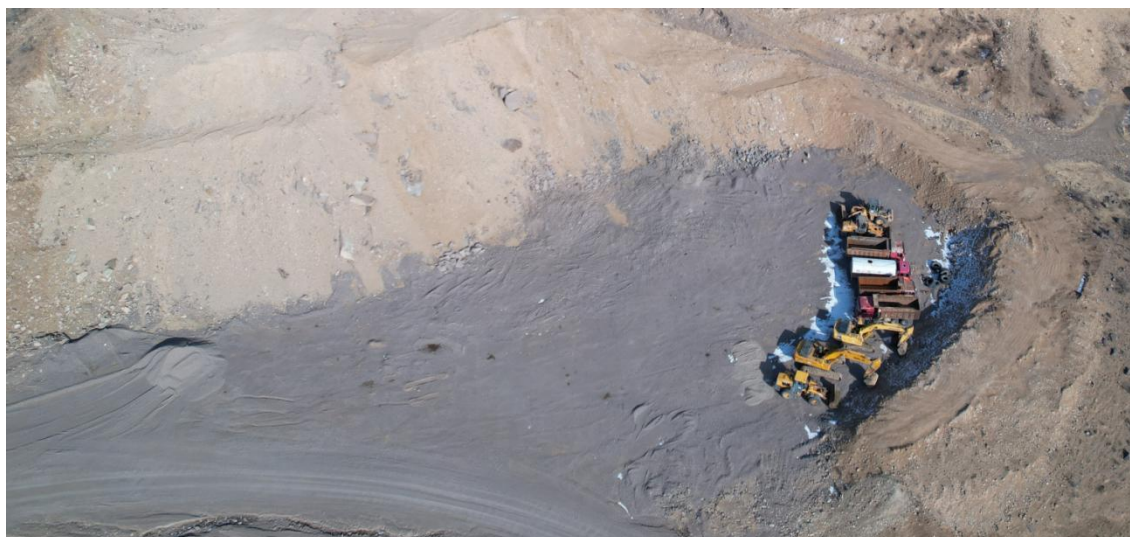
照片 1-5 机修场地

位于矿区外南东部，占地面积 8552m²，边坡长约 236m，高约 2-12m，坡边角约 50°。场地为前期治理形成，为避免浪费，现场地作为工程车辆的机修场地。场地的建设破坏了原始地形地貌景观及植被，对地形地貌景观的影响较严重。

（3）机修场地：压占土地面积 8552m²，压占物为运输车辆，复垦难度较容易，损毁程度属中度。

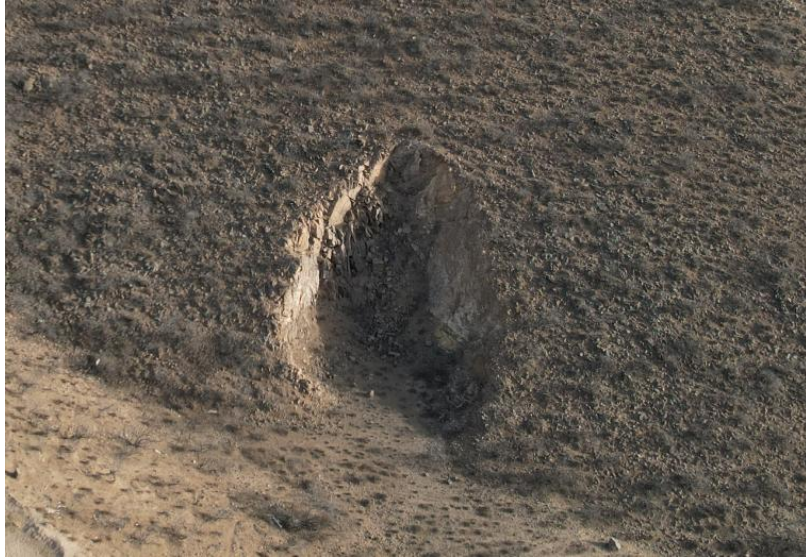
照片 1-6 民采坑

民采坑位于矿区外南东侧，面积约 288m²，采坑呈不规则形，边坡高度 1~8m，边坡坡度约 30-70°，采坑挖方量为 1127m³。采坑开挖破坏地表形态与植被，破坏了地形地貌景观（见照片 1-7）。场地的建设破坏了原始地形地貌景观及植被，对地形地貌景观的影响较严重。

（4）民采坑：挖损土地面积 288m²，开采深度 1~8m，采场坡度约 30-70°，无积水。损毁程度属中度。

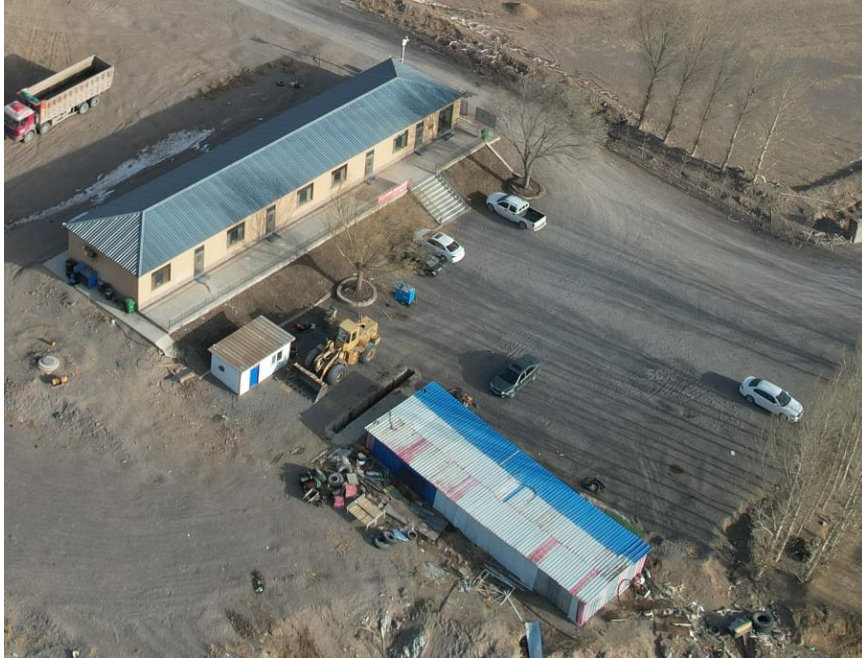
照片 1-7 办公生活区

办公生活区位于矿区南侧，占地约 2744m²，建有 4 栋砖混结构及钢结构房屋，建筑面积 495m²，高度 3m；场地建设平坦无切坡。场地的建设破坏了原始地形地貌景观及植被，对地形地貌景观的影响较轻。

（6）办公生活区：压占土地面积 2744m²，压占为建筑物，复垦难度较容易，损毁程度属轻度。

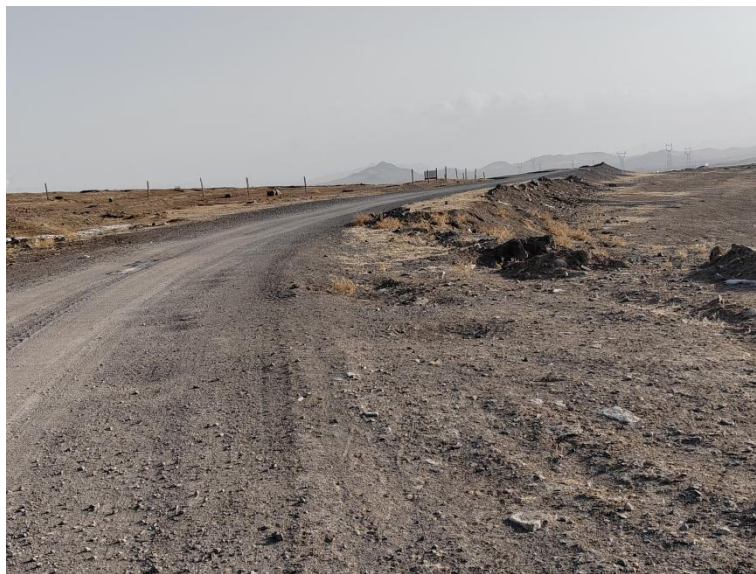
照片1-8 矿区道路

矿区道路连接矿区内各工程单元，工程单元外长约 2495m，宽约 3m，占地面积为 7485m²；部分矿区道路依山而建，存在切坡及堆坡，切坡总长度 374m，切坡高度 1~1.5m，坡度 40~55°；堆坡长度约 72m，堆坡高度约 1~2m，坡度 35~45°。矿区道路对地形地貌影响主要表现为压占土地、破坏了植被，场地的建设对原始地貌景观的连续性、完整性造成破坏，对地形地貌景观的影响程度较严重。

(7) 矿区道路：压占土地面积 7485m²，存在切坡及堆坡，压占物为车辆碾压，容易复垦。损毁程度属中度。
