# 2025 年度赤峰富生矿业有限公司富生银锌矿

## 矿山地质环境保护与土地复垦计划

编制单位：赤峰带路矿业咨询有限公司

编制时间：2025 年 2 月 15 日~2025 年 3 月 10 日

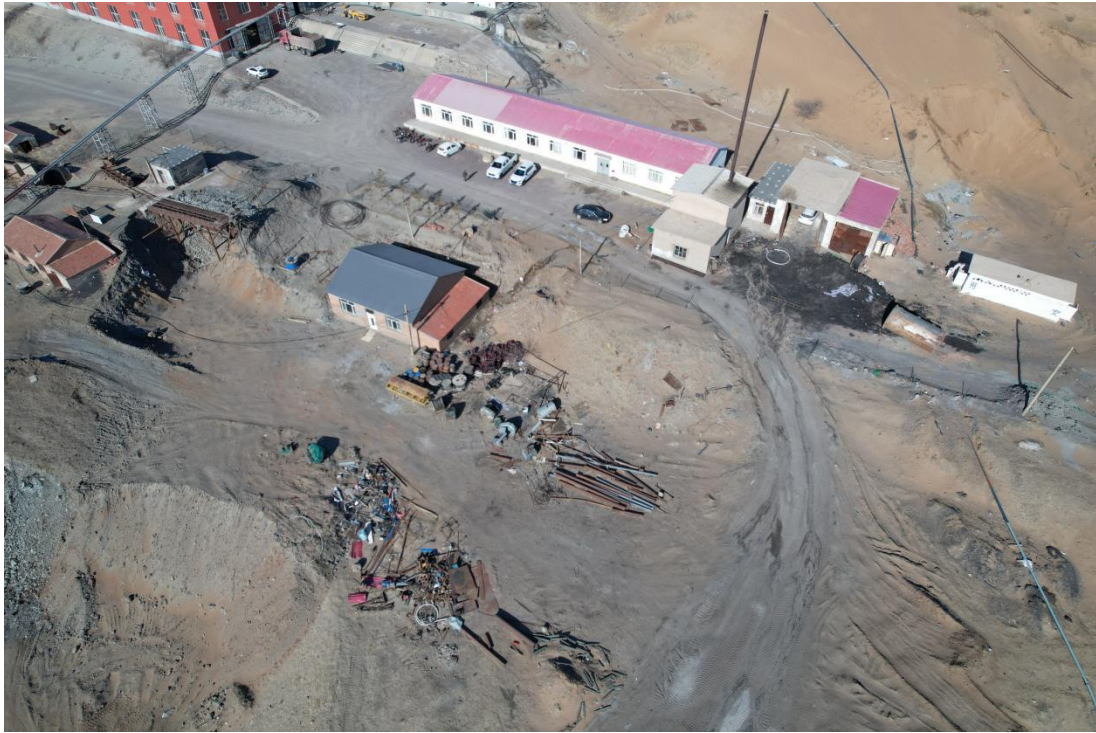
照片 3-1 斜井 XJ1 工业场地

位于矿区西部，占地面积  $15156\text{m}^2$ ，主要建设有斜井 XJ1、空压机房、卷扬机房等，建筑物高  $3\text{m}$ ，面积  $200\text{m}^2$ 。场地西部设置了一处矿石堆场，现状矿石堆高小于  $8\text{m}$ ，坡角  $30^\circ$ ，粒径小于  $0.5\text{m}$ ，呈松散自然堆积。

场地建设，破坏植被，矿石堆积，形成与周边原始地形地貌景观不相协调的斑块（照片 3-1），对矿山地形地貌景观影响严重。

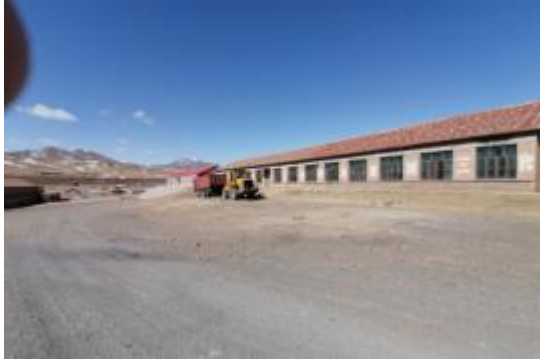
照片 3-2 斜井 XJ2 工业场地

位于矿区西部，占地面积  $16540\text{m}^2$ ，主要建设有斜井 XJ2、职工宿舍、机电房、物资库等，建筑物高  $3\text{m}$ ，面积  $2240\text{m}^2$ 。

场地建设，破坏植被，形成与周边原始地形地貌景观不相协调的斑块（照片 3-2 和照片 3-3），对矿山地形地貌景观影响较严重。

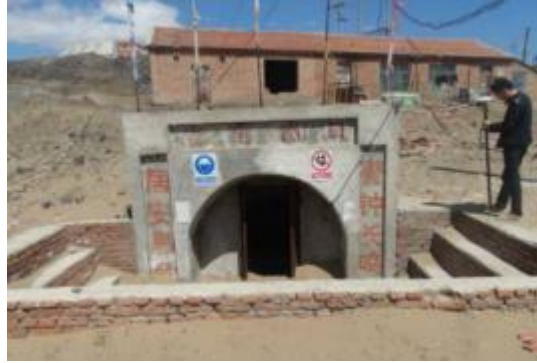
照片 3-3 斜井 XJ2

斜井 XJ2 位于场地西部，井口标高  $1054\text{m}$ ，断面规格  $2.3\times 2.5\text{m}$ ，坡度  $25^\circ$ ，方位  $155^\circ$ ，井底标高  $974.00\text{m}$ ，斜长  $187.00\text{m}$ ，形成  $1014\text{m}$  及  $974\text{m}$  两个中段。该斜井主要用于矿石、废石的提升以及设备、材料、人员的升降任务，兼作安全出口和入风井。

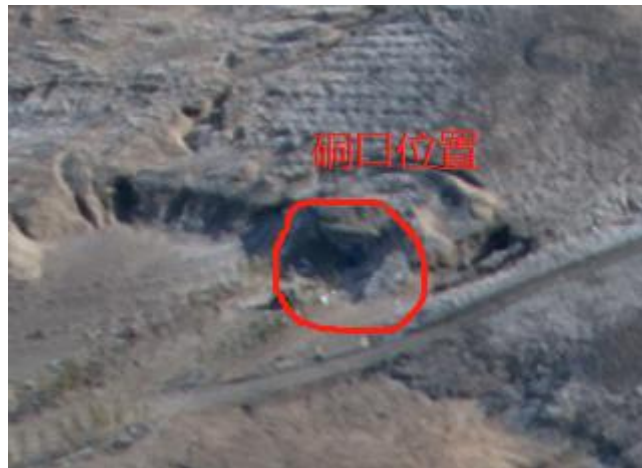
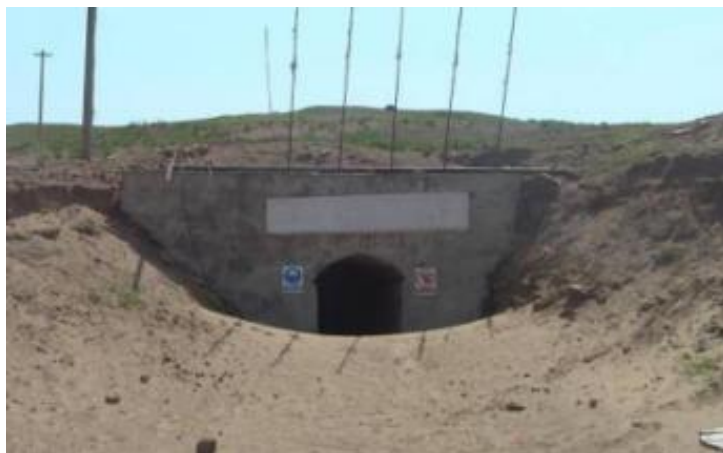
照片 3-4 平硐

位于矿区中部山脚下，仅建设一个硐口，面积  $20\text{m}^2$ ，硐门规格高  $3\text{m}\times$ 宽  $2\text{m}$ ，呈拱形。矿山作为安全出口和通风使用。硐口标高  $1046\text{m}$ ，开拓巷道长  $67\text{m}$ ，下部以倒段形式布置有盲竖井。场地建设，开挖地表形成凹坑，深  $1.5\sim 2.6\text{m}$ ，坡角  $30^\circ$ ，破坏植被，形成与周边原始地形地貌景观不相协调的斑块（照片 3-4），对矿山地形地貌景观影响较严重。

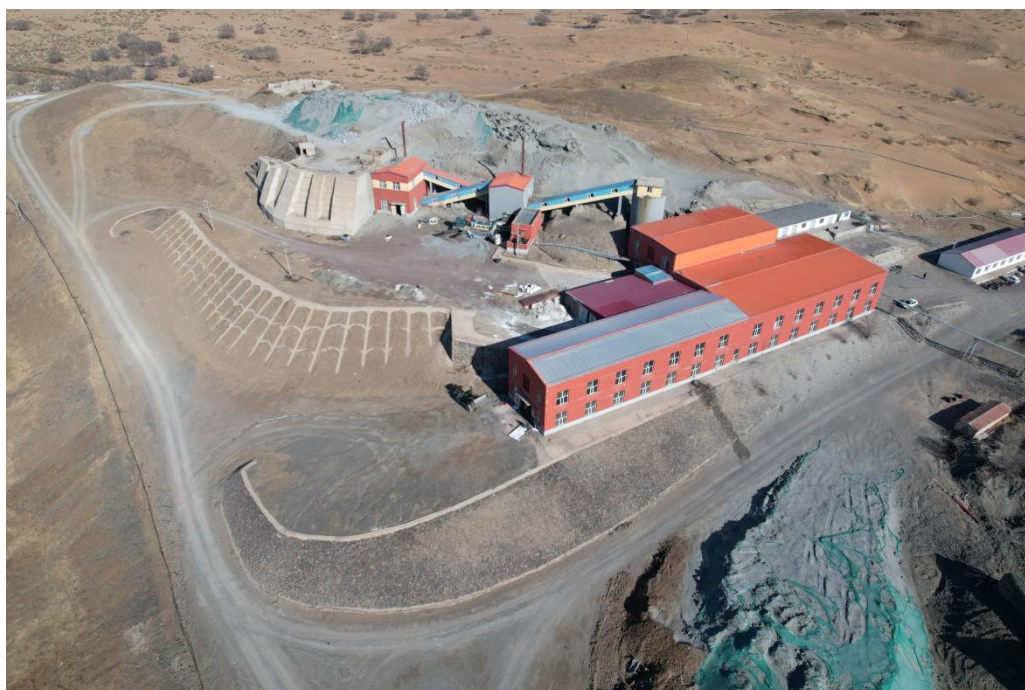
照片 3-5 1#选矿厂

位于斜井 XJ1 工业场地北部，面积 21505m<sup>2</sup>，主要为砖混结构建筑物，包括选矿车间、化验室、办公楼等，建筑物高 3~12m，面积 3700m<sup>2</sup>。中部铺筑了水泥台阶，面积 720m<sup>2</sup>，厚度 0.3m。选矿厂西部设置了一处卸矿平台，其边缘修筑了三处护坡。场地北东部切坡长 150m，高 2~4m，坡角 60°，已被建筑物遮挡。选矿厂建设，破坏地表植被，形成与周边原始地形地貌景观不相协调的斑块（照片 3-5），对矿山地形地貌景观影响严重。

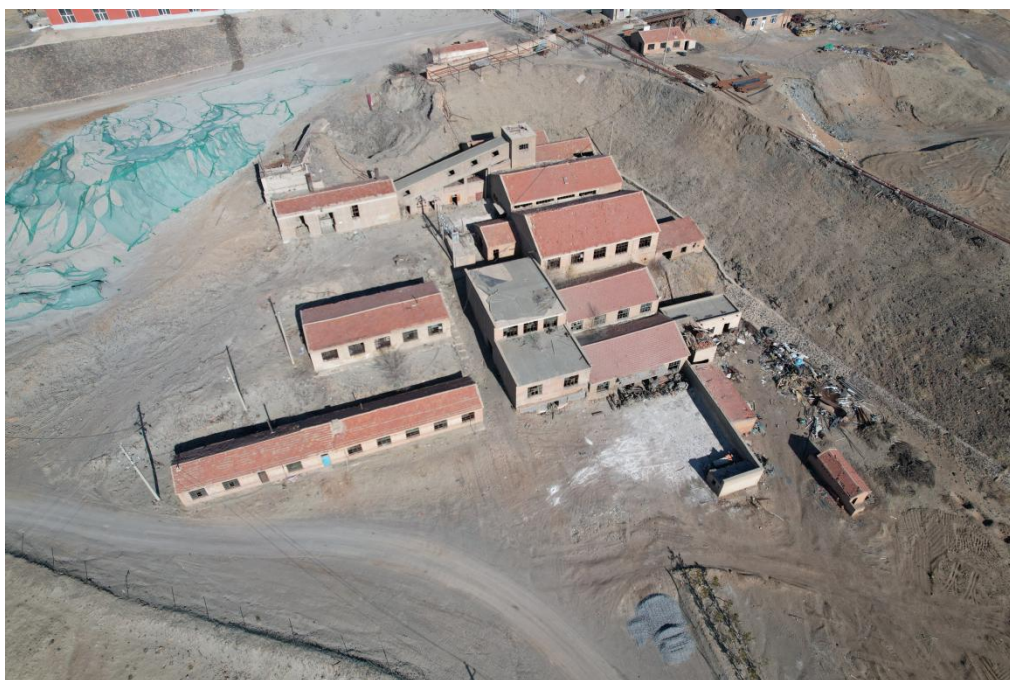
照片 3-6 2#选矿厂

位于斜井 XJ1 工业场地和 2#选矿厂之间，面积 5424m<sup>2</sup>，主要为砖混结构建筑物，包括选矿车间、机修车间、办公室等，建筑物高 3~6m，面积 2350m<sup>2</sup>。场地北部切坡高 1.8m，长 60m，坡角 70°，已被建筑物遮挡。选矿厂建设，破坏地表植被，形成与周边原始地形地貌景观不相协调的斑块（照片 3-6），对矿山地形地貌景观影响较严重。

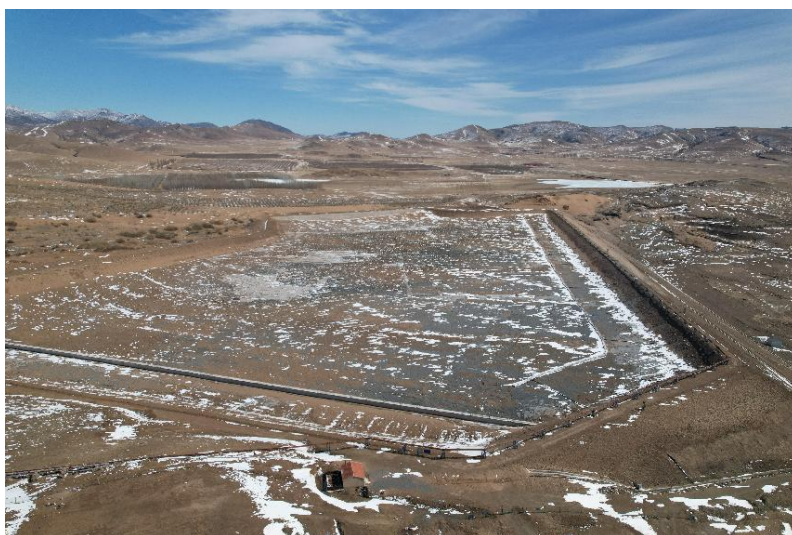
位于矿区南东部，占地面积  $204674\text{m}^2$ ，包括库面、尾矿坝、尾矿子库及底部防渗系统、回水系统。选厂排弃废水和尾矿砂输送至尾矿库，现状库面面积  $129065\text{m}^2$ ，尾矿砂堆积厚度  $0.2\sim 9.7\text{m}$ 。尾矿坝长  $900\text{m}$ ，坝顶宽  $75\text{m}$ ，平均坡度为  $1:5$ 。尾矿库建设破坏植被，形成堆积地貌，与周边原始地形地貌景观不相协调（照片 3-7），对矿山地形地貌景观影响严重。

照片 3-7 尾矿库

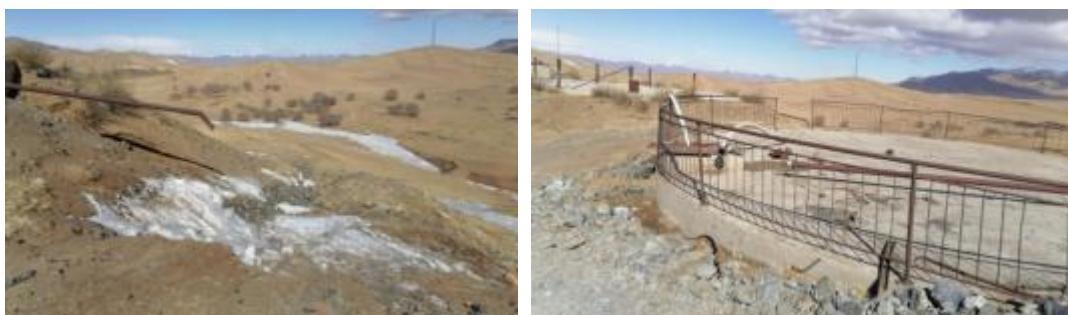
位于2#选矿厂北部，占地面积6920m<sup>2</sup>，矿山建设了2个圆形蓄水池，池壁和盖体用水泥砌筑，1#水池直径22m，深5m，可蓄水容积1900m<sup>3</sup>；2#水池直径14m，深5m，可蓄水容积770m<sup>3</sup>。井下水全部排至蓄水池，沉淀后供给选矿厂用水或地面绿化、生活用水。水池高出地面部分周围使用沙土垫高，沙土边缘不规则。蓄水池建设破坏地表植被，形成与周边原始地形地貌景观不相协调的斑块（照片3-8），对矿山地形地貌景观影响较严重。

照片3-8 蓄水池及边缘堆积的渣石土

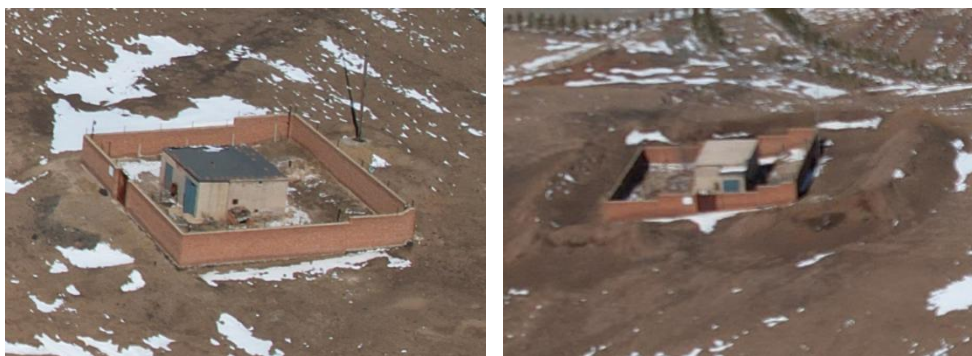
炸药库和雷管库皆位于地势相对开阔的平地上，场地平整无切坡，其建设破坏地表植被，形成与周边原始地形地貌景观不相协调的斑块（照片3-9）。

照片3-9 左-炸药库，右-雷管库

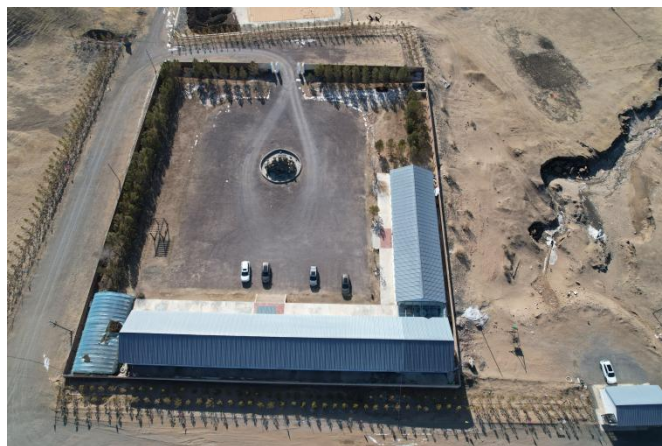
照片 3-10 矿部

位于矿区中西部，占地面积 7925m<sup>2</sup>，建设有办公室和会议室、门卫，皆为砖混结构平房，建筑物长 7~55m，宽 8m，高 3m，总占地面积 1160m<sup>2</sup>。矿部南、东、西三面建设了围墙，长 270m，墙体宽 0.3m，高 3m。场地平整无切坡，其建设破坏地表植被，形成与周边原始地形地貌景观不相协调的斑块（照片 3-10），矿部对矿山地形地貌景观影响较严重。

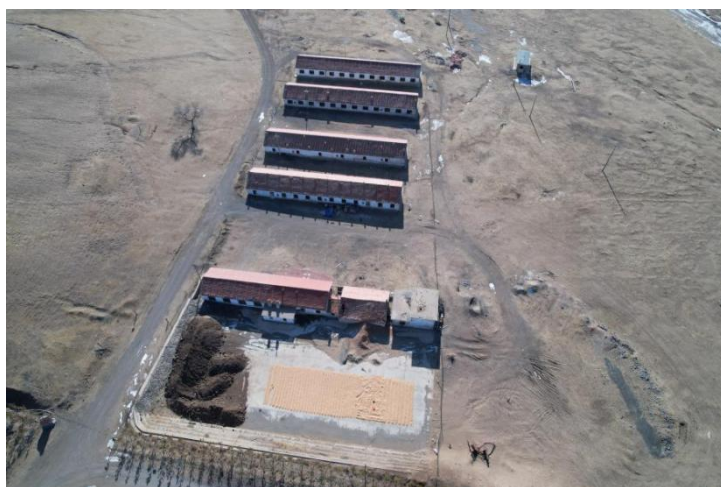
照片 3-11 职工宿舍

位于矿部南部，占地面积 11206m<sup>2</sup>，建设四栋宿舍和食堂，皆为砖混结构平房，每栋宿舍长 42m，宽 8m，高 3m，建筑物总占地面积 1815m<sup>2</sup>。食堂北部建设了一处篮球场，球场北部地面铺设了水泥硬化地面，边缘修筑了台阶，面积 1650m<sup>2</sup>，水泥硬化厚度 0.3m。场地平整无切坡，其建设破坏地表植被，形成与周边原始地形地貌景观不相协调的斑块（照片 3-11），职工宿舍对矿山地形地貌景观影响较严重。

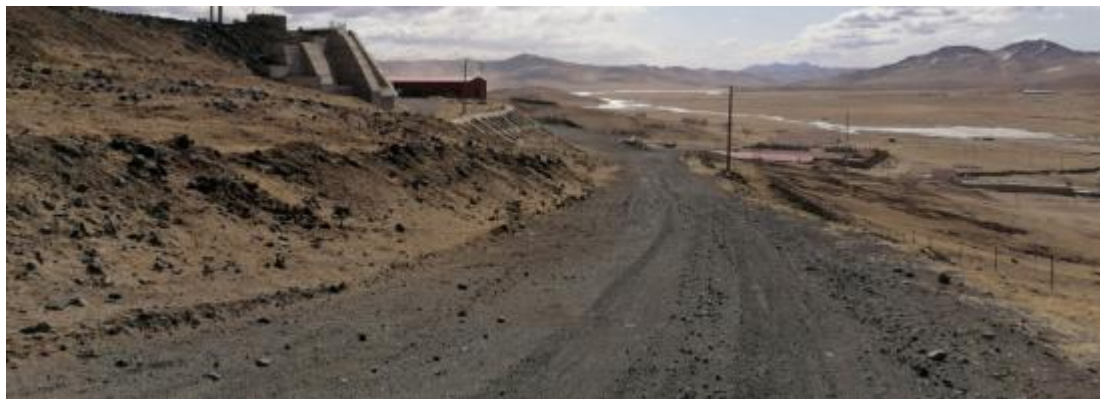
照片 3-12 矿区道路

现状已开拓道路总长 1580m，路宽 3-5m，面积 6320m<sup>2</sup>。道路两侧无人工切坡，在北部临近蓄水池见一段长 105m 的规整渣石堆坡。车辆运输碾压地表，地面硬化，破坏植被，由于矿石及废石运输导致大部分路段呈灰黑色，矿区道路对矿山地形地貌景观影响较严重（照片 3-12）。

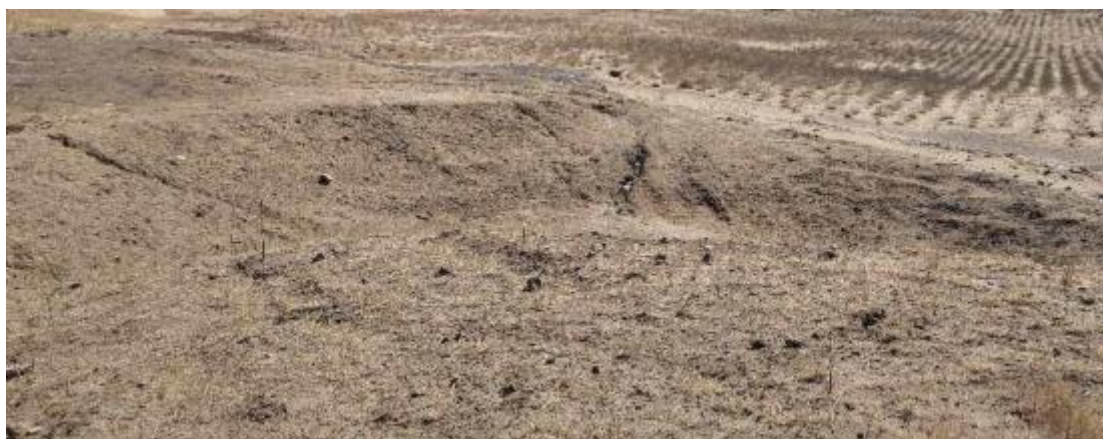
照片4-5 斜井XJ1工业场地边坡（实际为废石堆，已清运）

| 治理区 | 治理措施及工程量 |
|---|---|
| XJ1 工业场地边坡 | 覆土 73m <sup>3</sup> ，整平 73m <sup>3</sup> ，种草 242m <sup>2</sup> 。 |
