2025 年度巴林右旗巨源矿业有限责任公司

小西沟铅锌矿

矿山地质环境保护与土地复垦计划

编制单位：赤峰带路矿业咨询有限公司

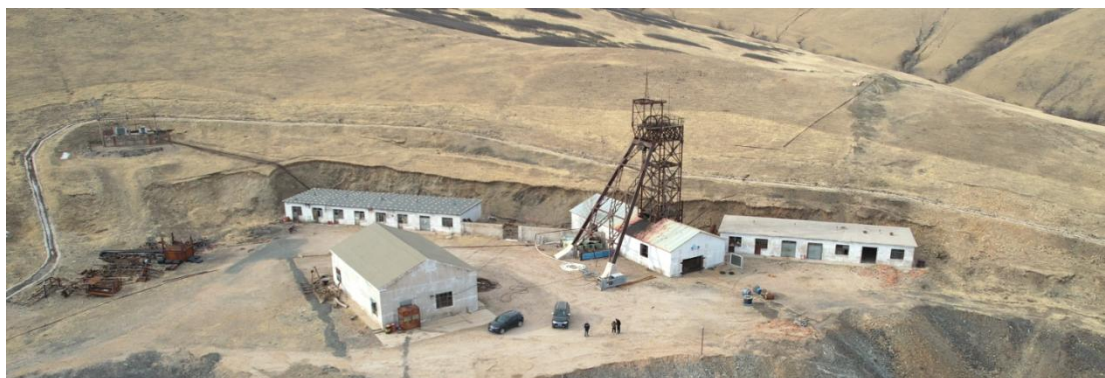
照片 3-2 SJ 工业场地

场地位于矿区内外北东侧，长轴约 134m，宽轴约 58m，占地面积为 7656m<sup>2</sup>；南侧紧邻 SJ 废石场，与由废石渣堆积形成的平台相连接形成完整工作平台。场地围绕 SJ 布设，建设有卷扬机房、空压机房、机修房、仓库、配电室等。场地内建筑物为砖混结构平房，高约 3m（1F），占地面积约 885 m<sup>2</sup>。SJ 井口坐标：X=4882415.74、Y=40392578.82、H=1182.00，井筒净断面规格 $\phi 3.5$ m，井深 333m，已掘进 9 个中段（1130m、1090m、1050m、1010m、970m、930m、890m、850m、810m）。其中（1130m、1090m、1050m）三个中段已采空，930m 中段及以上中段与 XJ、MSJ 相互贯通，890m 中段与 FJ1 贯通。场地的建设破坏了原始地形地貌景观，使其与周围原生形态景观极不协调。

压占破坏土地类型为其他草地、采矿用地，对土地资源损毁程度属中度。

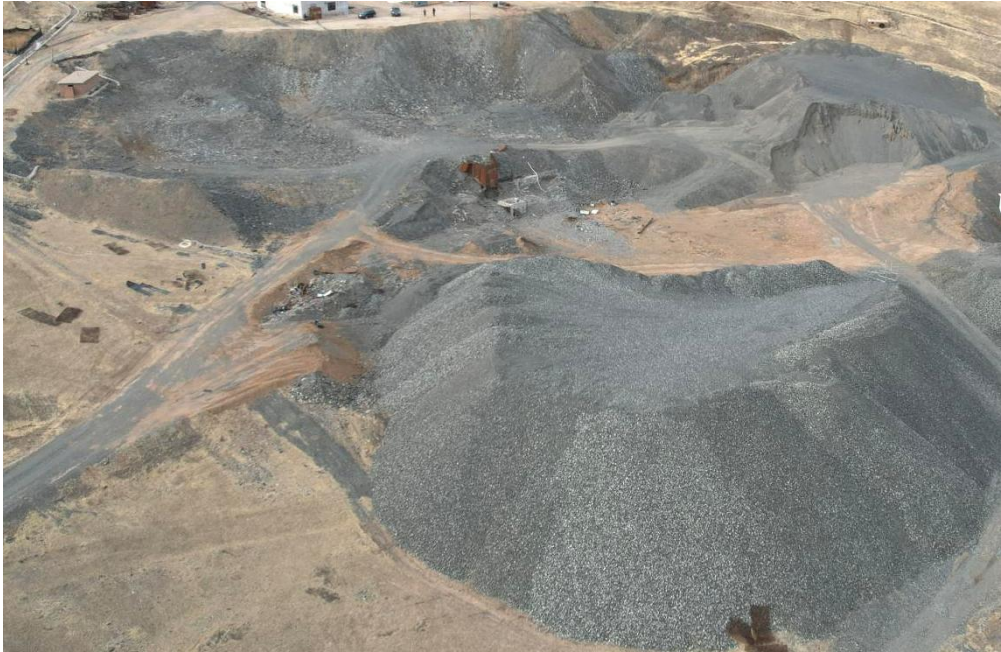
照片 3-3 SJ 废石场

紧临 SJ 工业场地南侧排放废石形成平台供竖井开展矿业活动，长轴约 170m，宽轴约 132m，占地面积为 22123m<sup>2</sup>，采用三角网法计算排放废石体积 22752m<sup>3</sup>。场地建北东侧形的切坡已进行治理，坡度角约 30°，边坡较规整。废石分两层堆放，上层堆高 1-12m，坡角 40°(上层堆坡挂防尘网)；下层堆高平均约 0.5-3.5m，坡角 25°(下层堆坡为较规整缓坡)，废石的排放，形成了人工堆积地貌，直接破坏了原生的地形地貌景观和植被。

挖损、压占破坏土地类型为采矿用地，对土地资源损毁程度属中度。

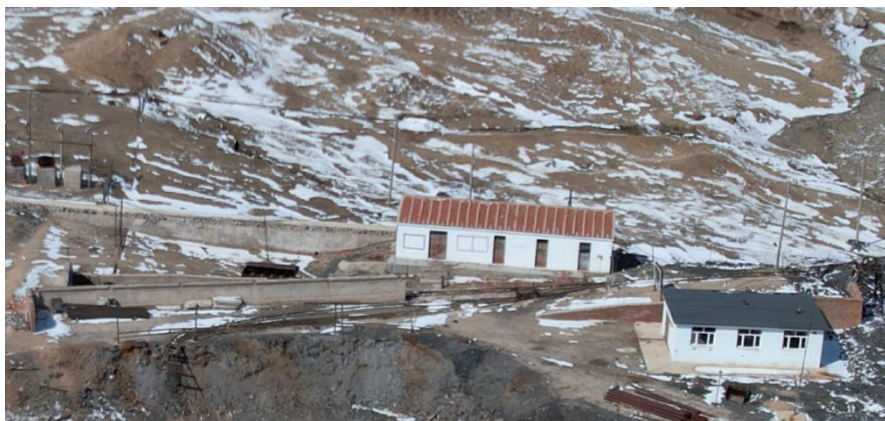
照片 3-4 XJ 工业场地

位于矿区中北部，长轴约 98m，宽轴约 37m，占地面积为 2025m<sup>2</sup>，场地东侧由废石铺设而成（采用三角网法计算铺设废石方量 242m<sup>3</sup>），南东侧与 XJ 废石场平台相接形成完整工作平台。场地内建有 XJ、卷扬机房、库房、休息室等，场地内建筑物为砖混结构平房，高约 3m（1F），占地面积约 280m<sup>2</sup>。卷扬机房建于沟 1 东缘，其它设施建于沟 1 西缘以上，卷扬机房西北侧、沟 1 西侧边缘场地位置已建有挡墙，沟 1 留有泄洪通道。XJ 井口坐标：X=4882053.10、Y=40392364.14、H=1168.00，井规格 2.7×2.5m，现斜长 196m，斜坡角 25°，已掘进 5 个中段(1130m、1090m、1050m、1010m、970m)，其中(1130 m、1090m、1050m)三个中段已采空，970m 中段连接 MSJ,MSJ 现深 160m,930m 中段及以上中段与 SJ 相互贯通，810m 中段与 FJ2 贯通。场地的建设破坏了原始地形地貌景观，使其与周围原生形态景观极不协调。

压占破坏土地类型为天然牧草地、采矿用地，对土地资源损毁程度属中度。

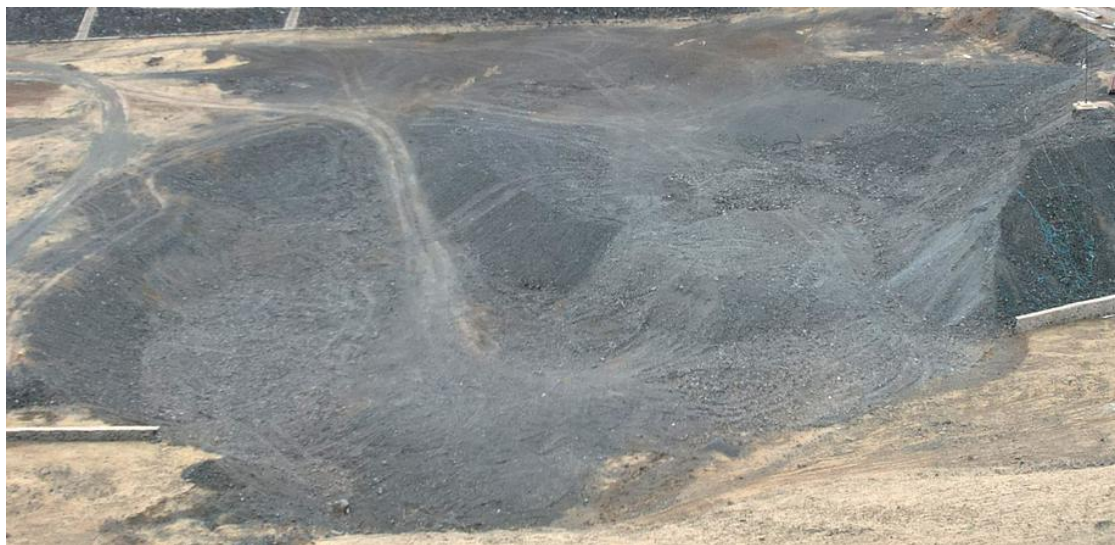
照片 3-6 XJ 废石场

紧临 XJ 工业场地南侧排放废石形成平台供斜井开展矿业活动，长轴约 193m，宽轴约 103m，占地面积为 19652m<sup>2</sup>；采用三角网法计算排放废石体积 14642m<sup>3</sup>。废石堆存于沟 1 西侧的山坡处，依据原始地分两层堆放，上层堆高 1-10m，坡角 35°(上层堆坡经《一分期》治理后较规整，挂防尘网)；下层堆高 0.5-2.5m，坡角 25°(下层堆坡经《一分期》治理后形成了规整缓坡)，经《一分期》治理 XJ 废石场东侧修筑挡墙，防止废石排向沟 1 阻塞排洪通道。废石的排放，形成了人工堆积地貌，直接破坏了原生的地形地貌景观和植被。

压占破坏土地类型为天然牧草地、采矿用地，对土地资源损毁程度属中度。

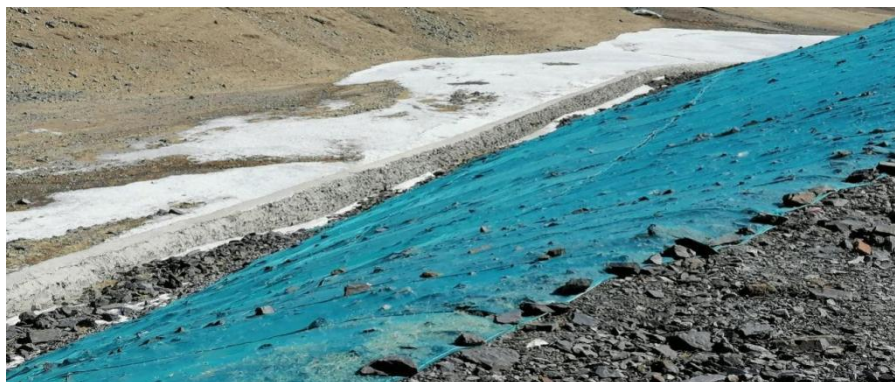
照片 3-7 XJ 废石场东侧边坡及挡墙

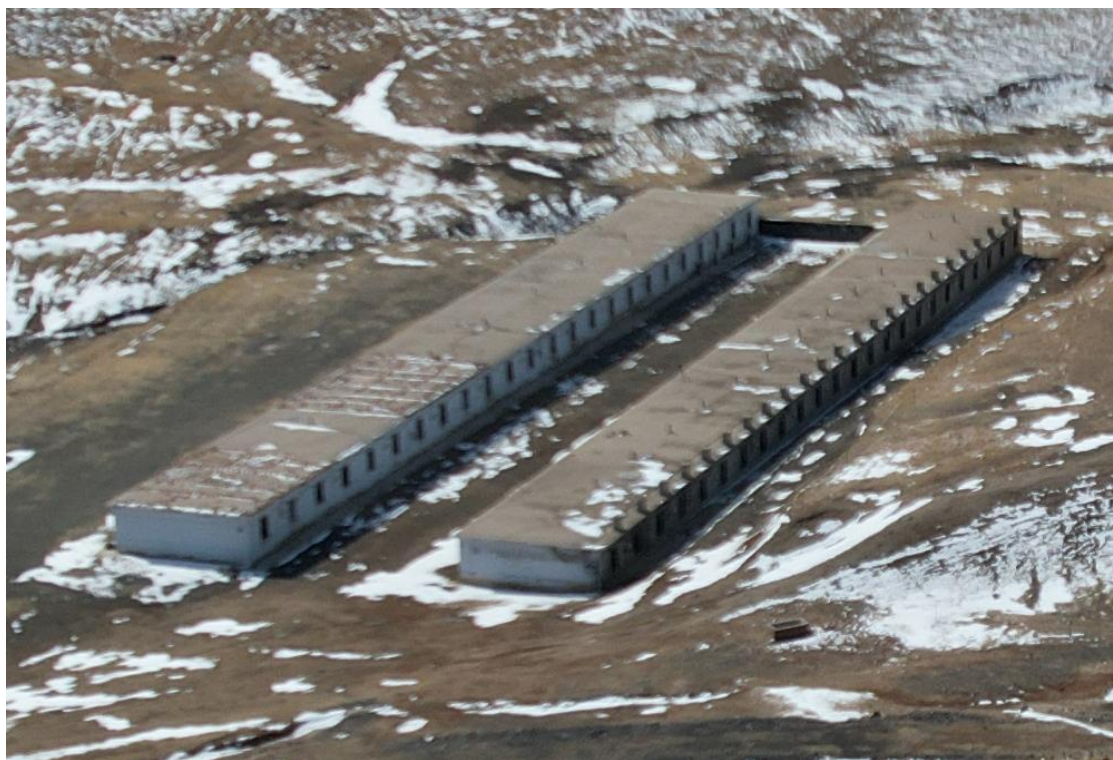
位于宿舍 1 南西侧 50m 处，场地平整，长轴约 105m，宽轴约 76m，占地面积为 7868m<sup>2</sup>；建设场地时北西侧形成长约 105m，高约 3m 土质切坡，切（挖）碎石土铺设于南东侧地势较低处，现状切坡及堆坡坡面较规整，坡度约 30°。场地内建筑物为砖混结构平房，高约 3m（1F），建筑面积 1546m<sup>2</sup>。场地的建设破坏了地形地貌景观使其与周围原生形态景观不协调。

照片 3-13 宿舍 2 及北侧切坡

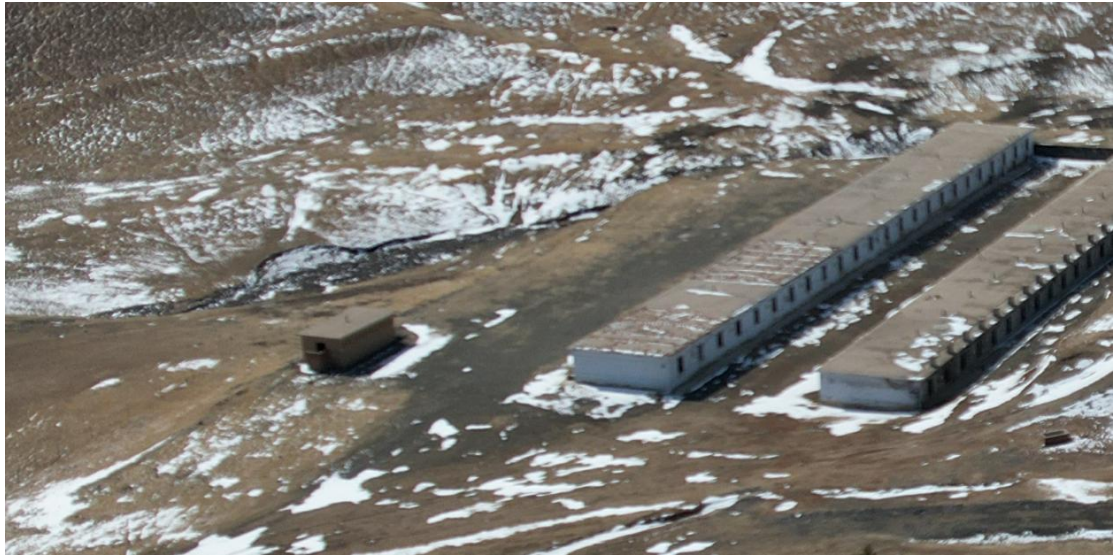
照片 3-14 宿舍 2 及南东侧堆坡

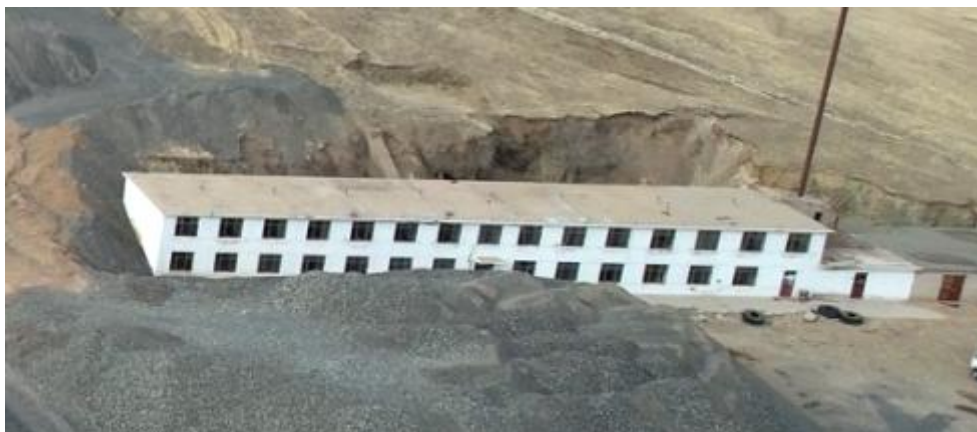
照片 3-15 办公生活区

位于 SJ 废石场东侧，场地平整，长轴约 93m，宽轴约 81m，占地面积为 7563m<sup>2</sup>；建设场地时北侧形成长约 97m，高约 6m 土质切坡，切坡不规整，坡角约 40°；切（挖）碎石土铺设于南东侧地势较低处形成堆坡，现堆坡面较规整，坡度约 30°。场地内建筑物为砖混结构楼房，高约 6m（2F），建筑面积 850m<sup>2</sup>。场地的建设破坏了地形地貌景观使其与周围原生形态景观不协调。

挖损、压占破坏土地类型为其他草地、采矿用地，对土地资源损毁程度属中度。

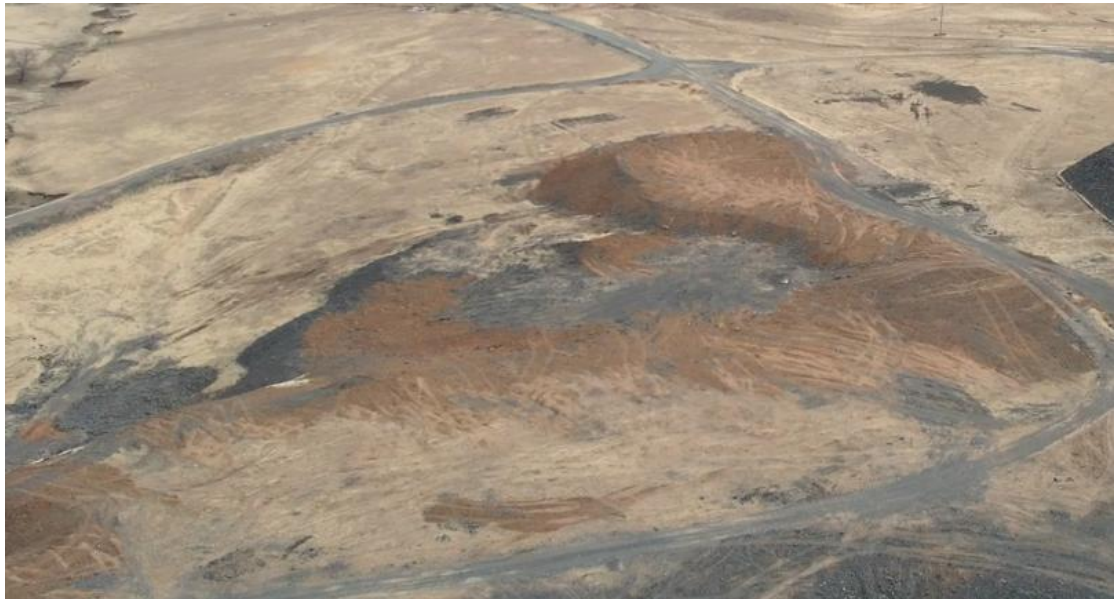
照片 3-16 废渣堆

紧临 XJ 废石堆成平台供竖井开展矿业活动，长轴约 122m，宽轴约 53m，占地面积为 5529m<sup>2</sup>，采用三角网法计算排放废石体积 2211m<sup>3</sup>。废石的排放，形成了人工堆积地貌，直接破坏了原生的地形地貌景观和植被。

挖损、压占破坏土地类型为其他草地、采矿用地，对土地资源损毁程度属中度。

对废渣堆进行清运，清运后对场地覆土、撒播种草。

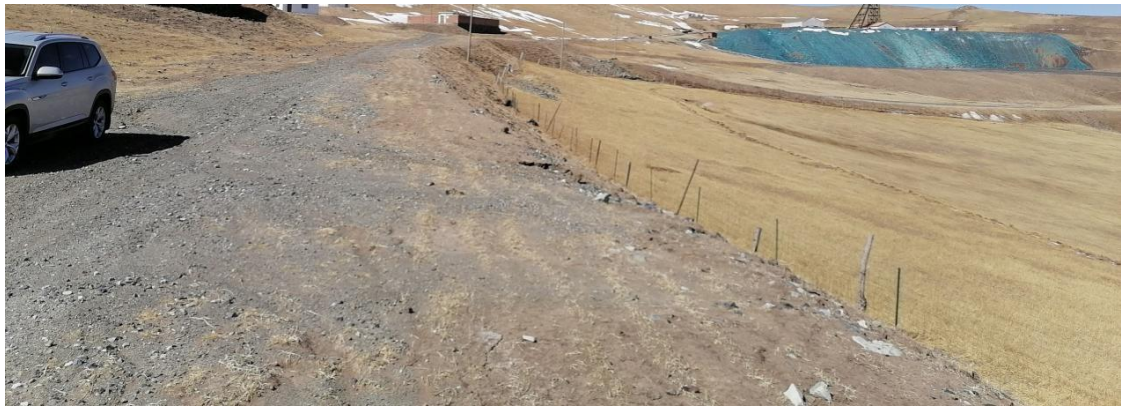
照片 3-17 矿区道路

矿区道路主要用于连接各功能单元，道路长约 4480m，宽约 3-4m，占地面积 14640m<sup>2</sup>。部分道路路面铺设废石渣，部分路段存在废石堆坡，坡高 0.3m-0.6m，坡度 30°，坡面较规整，堆坡路段长约 610m。场地的建设直接破坏了原生的地形地貌景观和植被。

挖损、压占破坏土地类型为天然牧草地、其他草地、采矿用地，对土地资源损毁程度属中度。

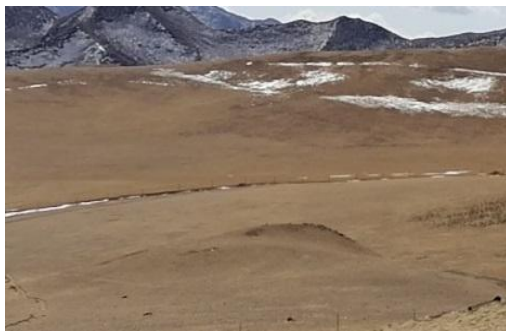
照片 2-1 现状钻机平台治理效果

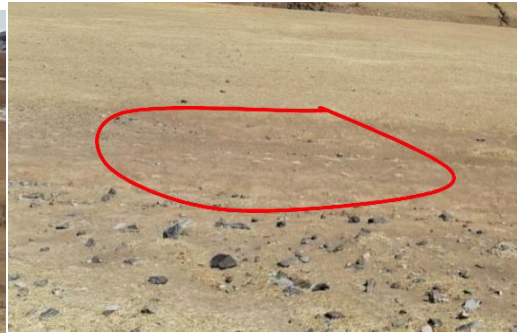
照片 2-2 现状探槽治理效果

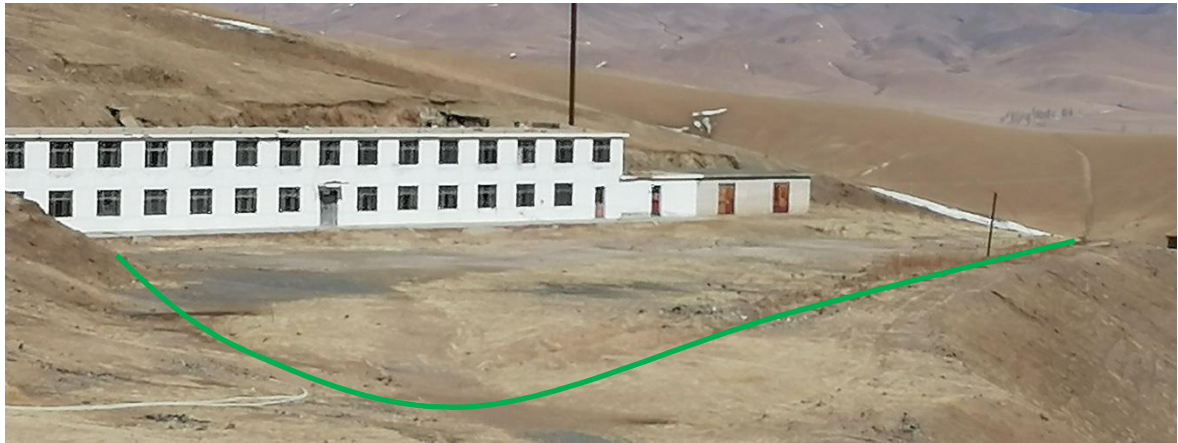
| 实施年度 | 治理及复垦责任分区名称 | 面积（m <sup>2</sup> ） | 前分期治理方案 设计<br>治理工程内容、<br>工程量 | | 前分期治理方案完成治理工程内容、<br>工程量 | 完成情况（%） |
|---|---|---|---|---|---|---|
| | 办公生活区 | 4450 | 覆土 | 18m <sup>3</sup> | 种树未成活 | 80% |

照片 2-3 现状办公生活区周边植树未成活
