2026 年度赤峰市华兴矿业开发有限责任公司萤石矿
矿山地质环境治理与土地复垦计划

赤峰市华兴矿业开发有限责任公司
二〇二六年一月

编制单位：赤峰市华兴矿业开发有限责任公司

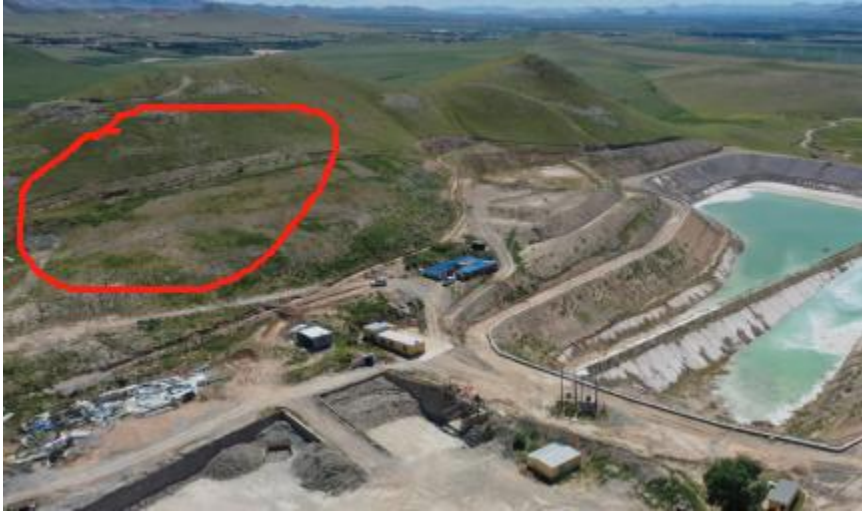
本矿山自取得采矿证至 2012 年，对本矿圈定的唯一一条矿体采用地下开采方式进行开采，利用竖井，开拓了 705m 中段、677m 中段，形成了两个不同规模的采空区，即矿山 705m 中段以上矿体已大部分采空，采空区长约 270m，高 20~48m，呈缓倾斜形态；705m 至 677m 中段矿体部分采空，采空区长约 85m，高度 28m，呈缓倾斜形态。矿山 2013 年至 2014 年仅进行了探矿工程，井下已形成中段标高 705m、677m、640m、600m。自 2015 年至今未生产，采空区已进行封堵，采空区上方地表未曾出现地裂缝和塌陷坑。

照片2-1 采空区地表照片

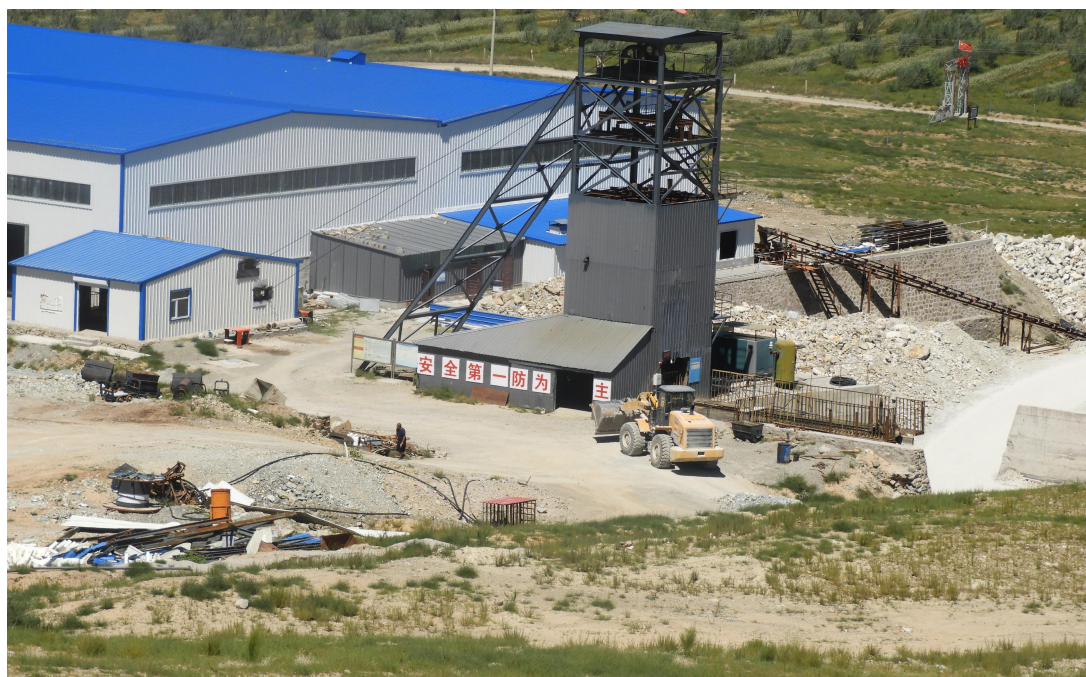
场地位于矿区北部，呈不规则形状，占地面积为 0.1013hm²。场地内建设有空压机站、变配电室、风机房、机修房等，其中建筑物面积为 0.0680hm²。竖井（SJ1）位于场地南侧，竖井（SJ1）深 142m（含 10m 井底水窝），井筒净直径 $\Phi 4.0\text{m}$ ，采用 2JTP-1.6 \times 1.2 提升机提升单层罐笼，目前拓至 600m 中段，主要承担矿石、废石、人员、材料、设备等提升任务，兼作入风井及第一安全出口。场地建设平缓地段，无高陡边坡。现状条件下，SJ1 工业场地地质灾害不发育（见照片 3-1）。

照片 3-1 SJ1 工业场地

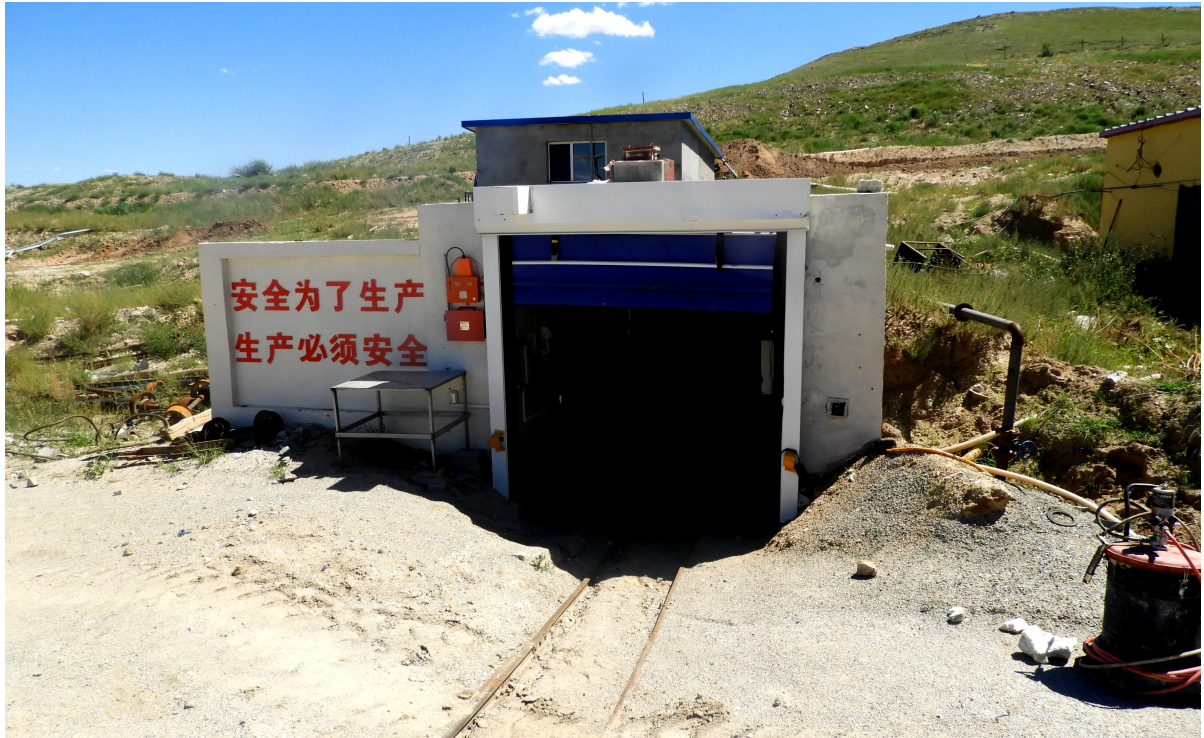
现状条件下，XJ1 工业场地地质灾害不发育（见照片 3-2、3-3）。

照片 3-2 斜井井口

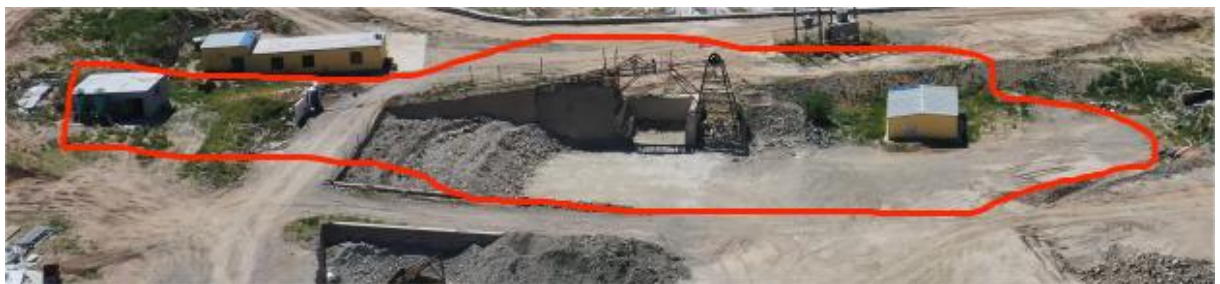
图3-3 XJ1工业场地

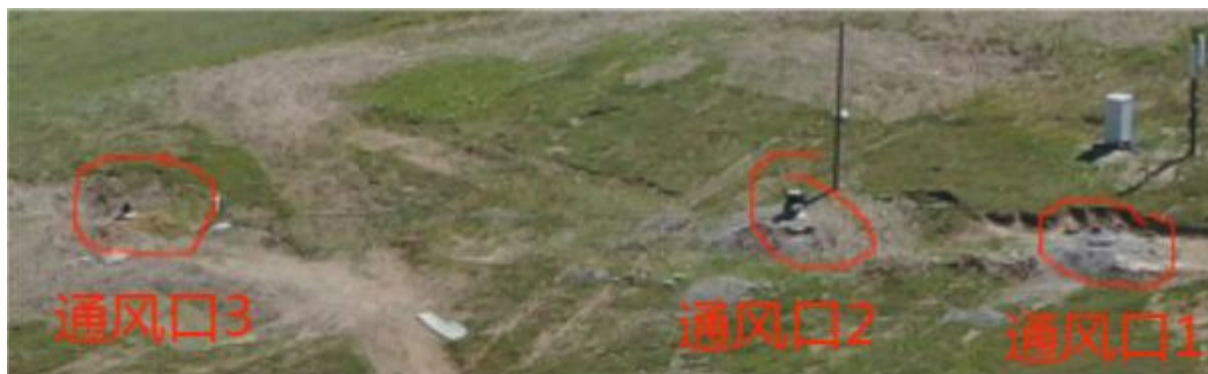
位于矿区东部，总计 3 个。井筒净直径 $\Phi 0.8\text{m}$ ，作为井下通风使用，通风口 1 连通 677m 中段，通风口 1 深 73m，通风口 2 连接 640m 中段，通风口 2 深 110m，通风口 3 连接 600m 中段，通风口 3 深 147m。总占地面积为 0.0034hm^2 ，现状条件下通风口 1-3 地质灾害不发育（见照片 3-4）。

照片3-4 通风口1-3

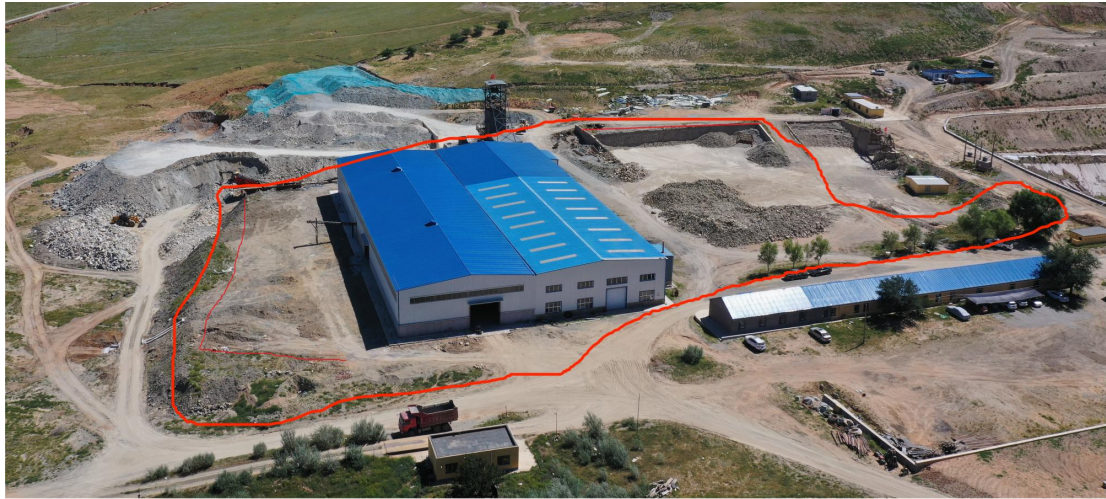
场地位于矿区北部，占地面积为 2.0731hm^2 。场地的建设使北东侧形成长 132m，高约 2-6m，坡度角约 30° 的土质堆坡；场地东侧有长 56m，高约 6m，宽 0.3m 的水泥墙将干选车间和矿石场分隔开；东南侧建有长 121m，高约 4m，宽 0.3m 的水泥围墙，场地南部广场用于临时堆存待选矿石；场地内建设车间，其中车间占地面积为 0.2144hm^2 ；场地南西部地面已硬化，硬化面积为 1.0774hm^2 。现状条件下干选车间地质灾害不发育（见照片 3-5、3-6）。

照片3-5 干选车间全景

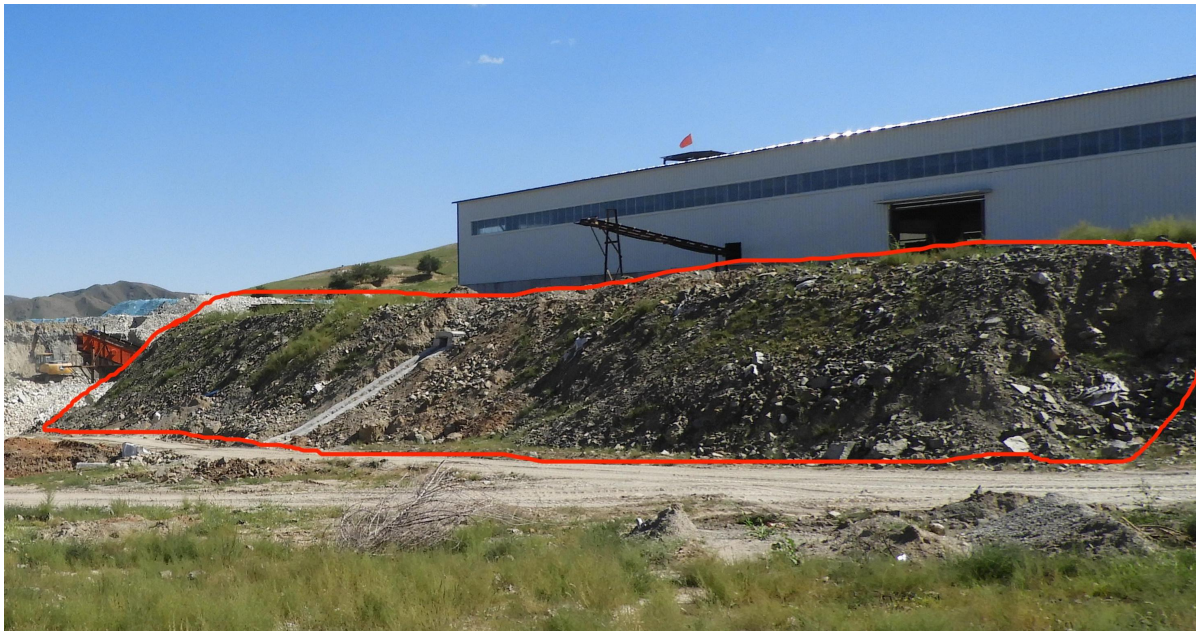
照片3-6 干选车间堆坡

对干选车间北侧堆坡进行整形109m³，覆土349m³、整平349m³、种草0.1164hm²；

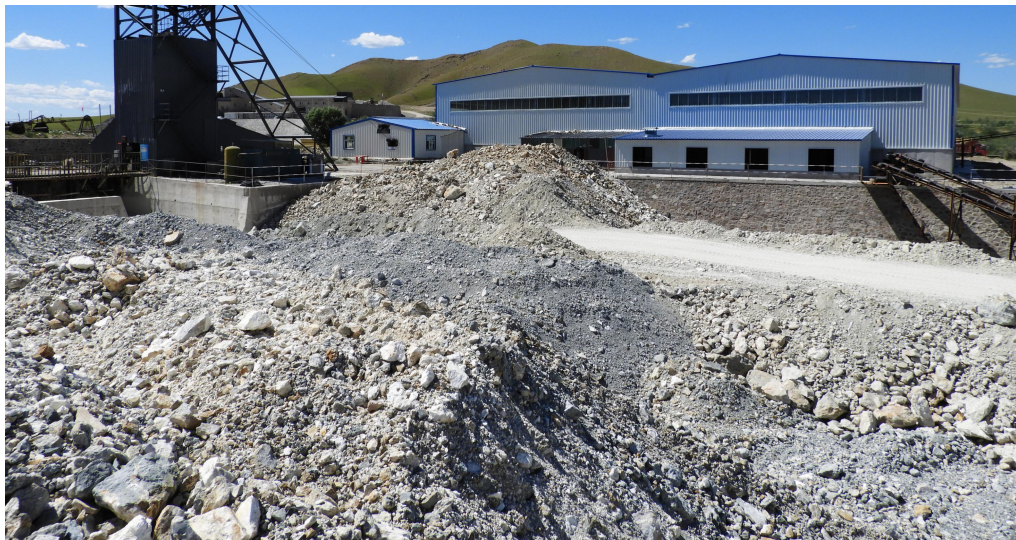
积，堆高为 8m，矿石场和 SJ1 工业场地中间建有长 30m, 高 8m, 宽 0.3m 的水泥墙，用于规整矿石。现状条件下矿石场地质灾害不发育（见照片 3-7）。

照片 3-7 矿石场

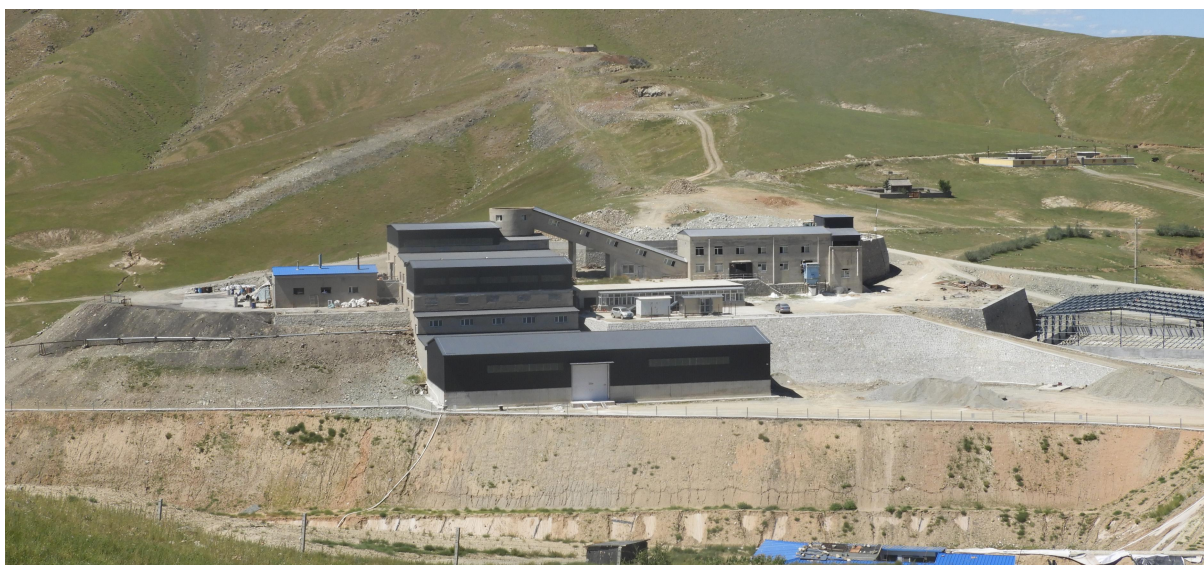
位于矿区外西部，建于缓坡上，占地面积为 1.8638hm^2 。主要建设有破碎间、库房、矿粉间、厂房等，建筑面积 0.4467hm^2 ，建筑物高 3-9m，局部地面使用水泥硬化，面积 0.3419hm^2 。整个场地位于山坡处，底平台由废石铺垫而成，废石量约为 5300m^3 （方量见图 3-2），场地南部形成堆坡，堆坡长约 85m，高约 10m（分两层），坡度约 $30-40^\circ$ ，堆坡现状边坡规整。东部切坡已做浆砌石护坡，坡长约 96m，高 2-9m，坡度约 80° 。现状条件下选厂地质灾害不发育（见照片 3-9）。

照片 3-9 选厂

对选厂堆坡进行覆土750m³、整平750m³、种草0.2501hm²；

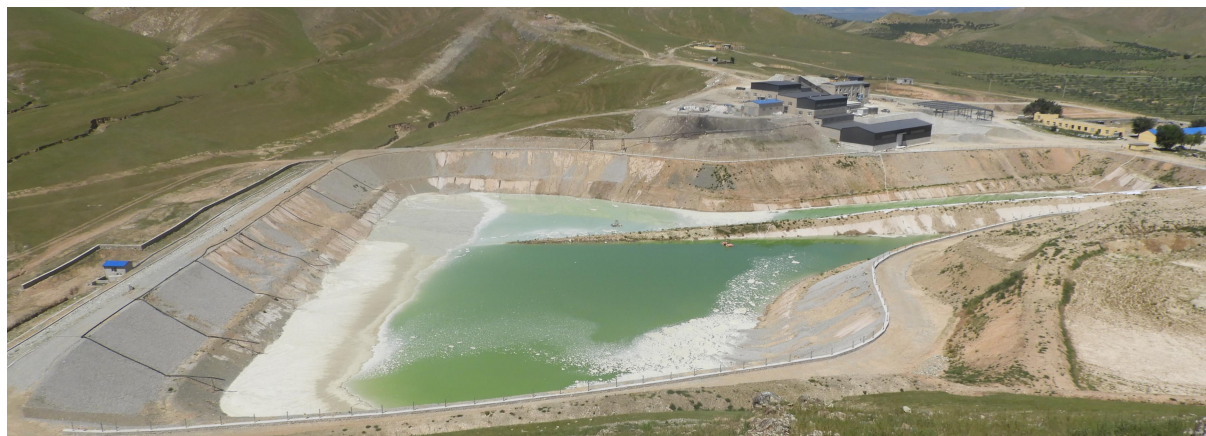
道宽 1m，作为防渗土工膜锚固平台。尾矿坝内外坡采用碎石护坡。在尾矿坝下游坝脚处，排水斜槽出口处设置回水池，回水、汛期雨水、渗透水可通过回水池，输送至选厂高位水池循环使用。尾矿坝坝趾外 6-10m 处为自然冲沟，为保护坝趾，冲沟东侧设置浆砌石挡墙，挡墙全长 118m，挡墙底地下 0.5m，地上 1m，顶宽 0.5m。总占地面积为 6.1554hm²。现状条件下尾矿库地质灾害不发育（见照片 3-10）。

照片 3-10 尾矿库

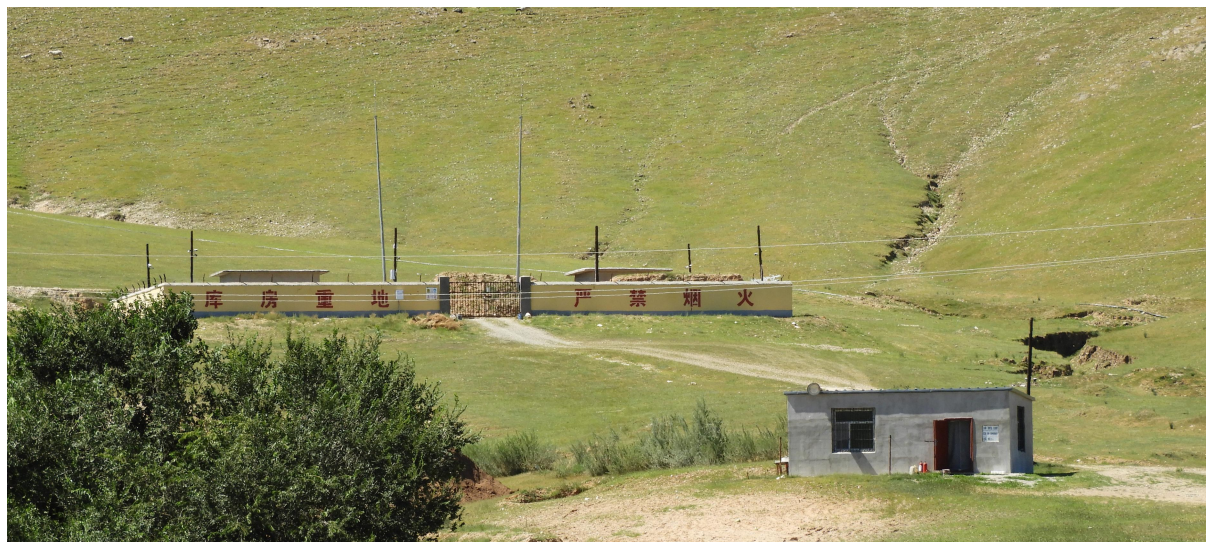
位于竖井(SJ1)北西约500m，矿区范围之外，由火工库、值班室、消防水池构成，总占地面积约0.0694hm²。火工库四周修建了围墙长103m，高3m，厚0.3m，墙内设有雷管库、炸药库及防爆土堆，占地面积约0.0614hm²；围墙外东约140m建有一处值班室，建筑物均为砖混结构平房，高3m，总建筑面积约0.0053hm²。南约40m建有一处消防水池，深1.5m，占地面积为0.0027hm²。现状条件下火工库地质灾害不发育(见照片3-11)。

照片3-11 火工库

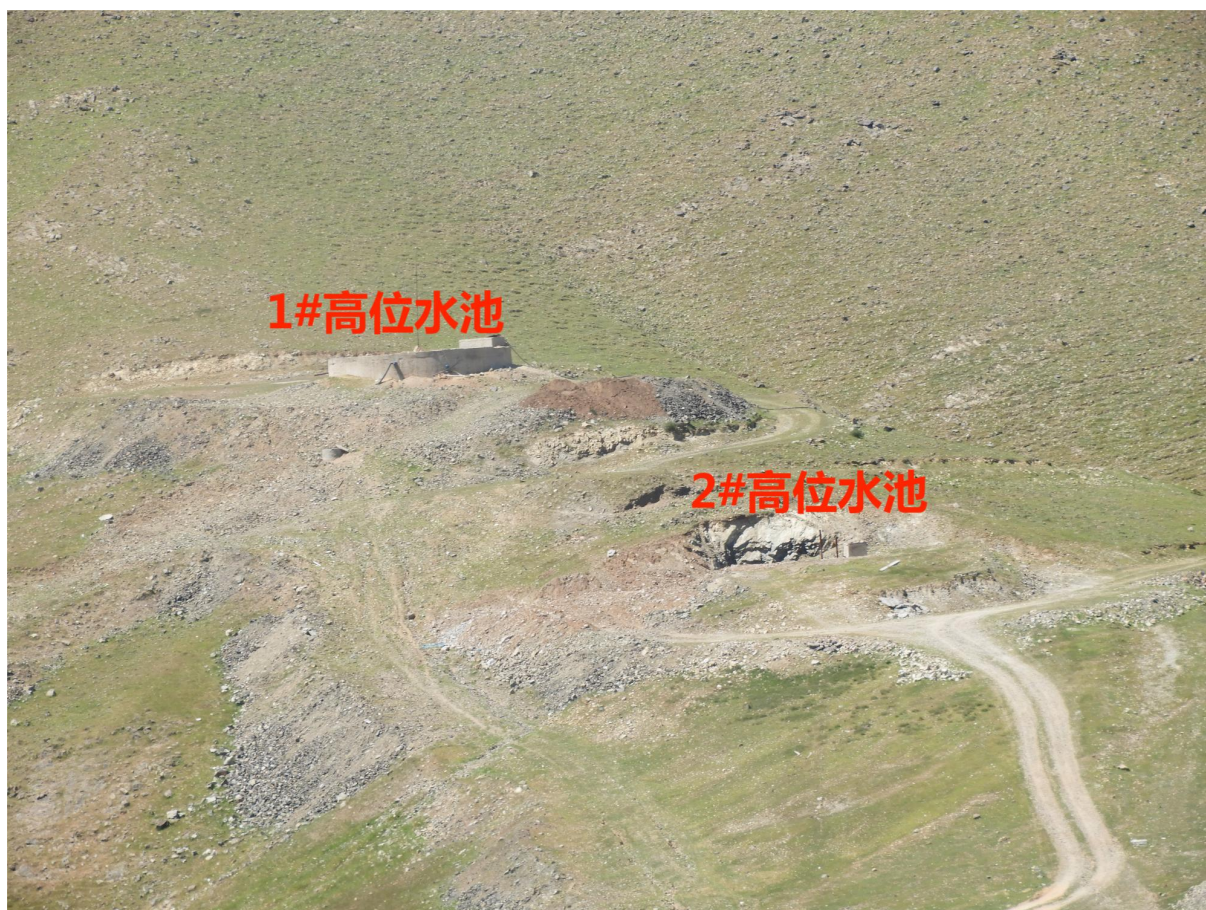
位于火工库的西南部地势较高处，场地总占地面积为 0.3587hm^2 。共建有两座水池均为地埋式混凝土砌筑体，其中 1#池为圆形面积 0.1827hm^2 ，高 4.5m；2#池为方形，面积 0.1760hm^2 ，高 4.5m。建设场地产生的渣石堆积在周围，1#池体东部形成长 94m，高 1-5m，坡角 25° 的堆坡；1#池体西部形成长 26m，高 1m，坡角为 75° 的切坡；2#池体西侧产生岩质切坡，切坡长 22m，高 1-4m，切坡接近直立；东侧产生长平均为 52m，高约 2-4m，坡角为 25° 的堆坡。现状条件下高位水池地质灾害不发育（见照片 3-12）。

照片 3-12 高位水池

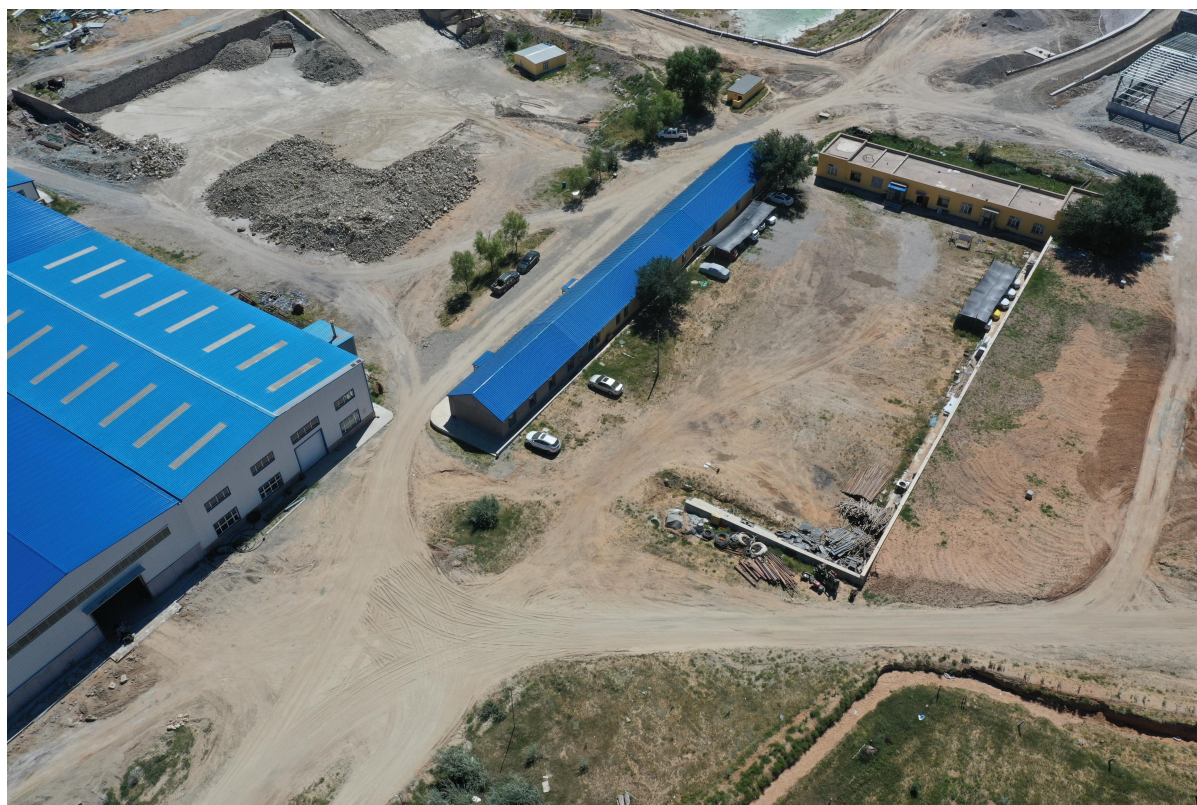
位于选厂北侧平缓地势之上，占地面积为1.0151hm²，设有办公室、宿舍、食堂锅炉房等砖混结构建筑物，高3m，建筑面积0.1186m²；场地中间有一个长70m，高1-2m，宽0.3m的围墙。现状条件下办公生活区地质灾害不发育（见照片3-13）。

照片 3-13 办公生活区

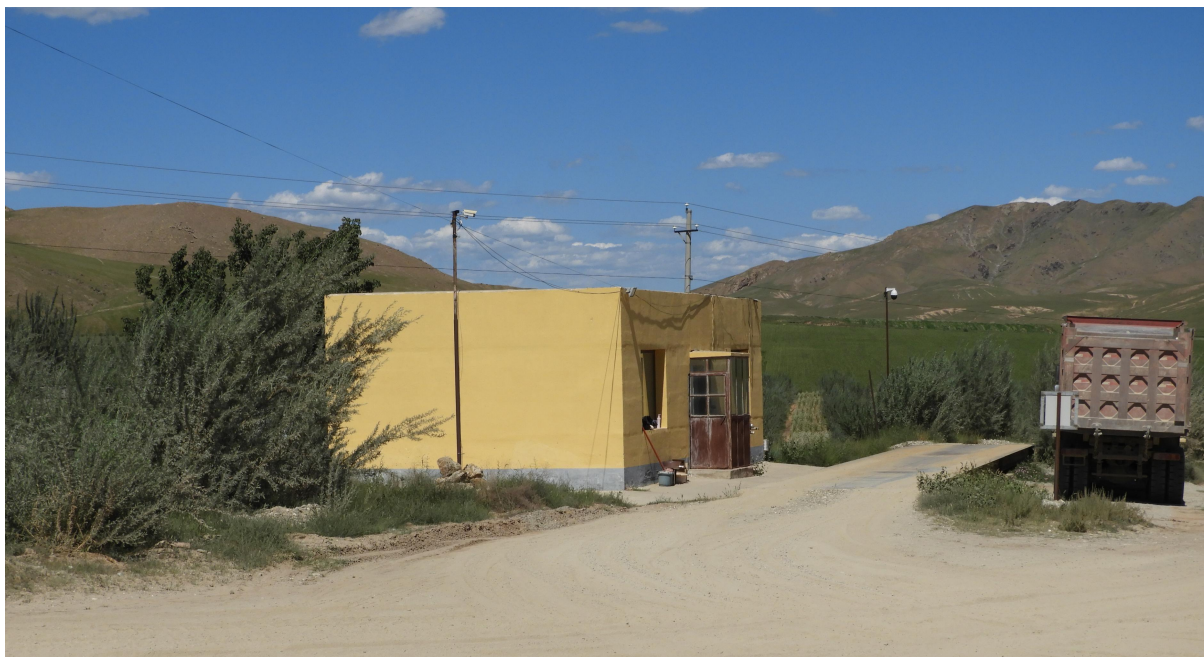
位于干选车间的北西部平缓地势之上，周围栽植灌木，建有称重房和泵站，为砖混结构，高 3m，建筑物面积为 0.0050hm²。总占地面积为 0.0256hm²。现状条件下称重房地质灾害不发育（见照片 3-14）。

照片 3-14 称重房

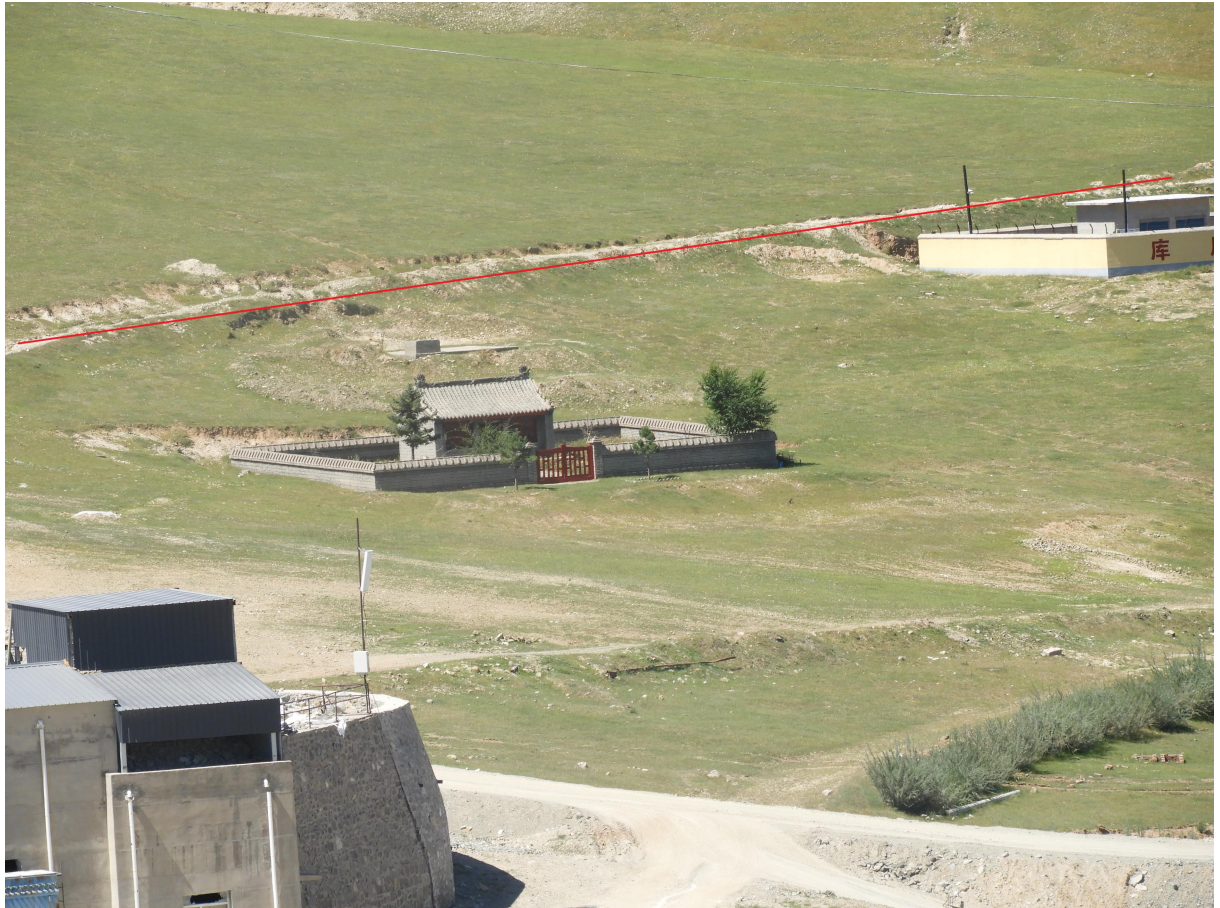
位于矿区中部、矿区外西北部，总计是 4 条。场地开挖产生的碎石土堆放于截水沟两侧，总长约 1238m，高约 1m，宽约 1m，占地面积为 0.4129hm²。现状条件下截水沟地质灾害不发育（见照片 3-15）。

照片 3-15 截水沟

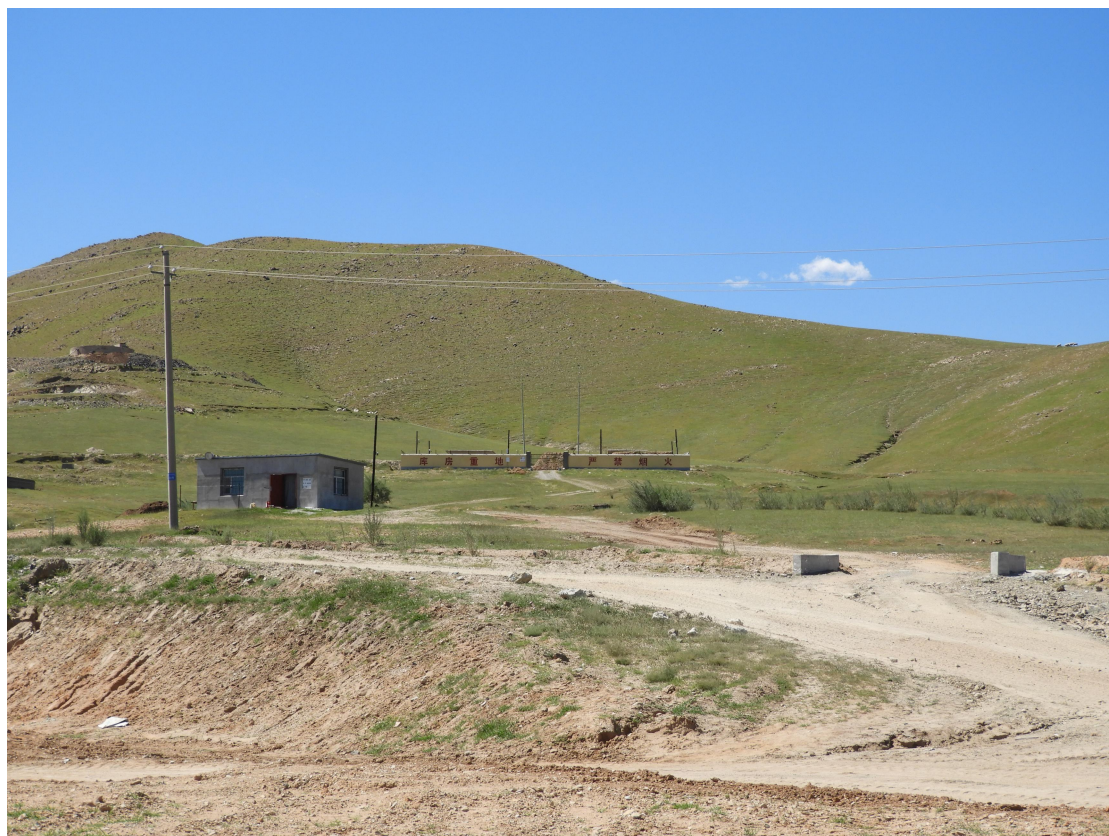
矿区道路连接各工程场地并与乡村道路相接，为砂石路，已开拓矿区道路总长 17573m，路宽 3-4m，占地面积 1.8066hm²（扣除了以往年度设计通往钻机平台附近废弃道路），部分道路存在堆坡（高位水池与选厂之间路段；高位水池与取土边坡之间的路段）于 2024 年度治理计划设计治理，现状条件下矿区道路地质

灾害不发育（见照片 3-16）。

照片3-16 矿区道路

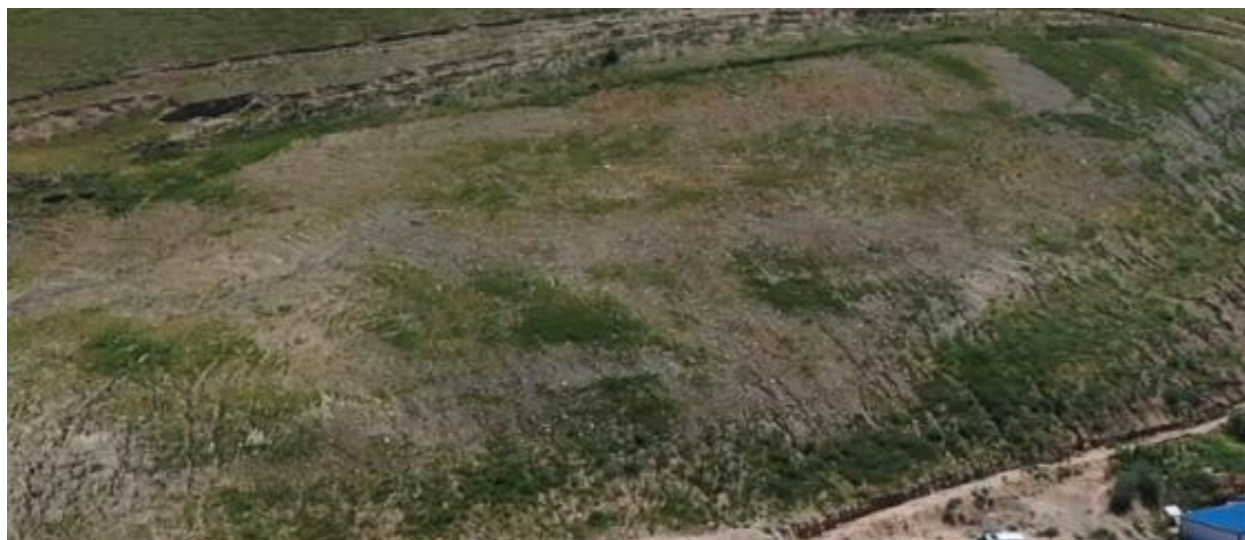
治理区域	工程措施	治理工程量	完成工程量	验收情况
露天采坑	回填、平整、覆土及种草	回填 6912m ³ , 平整 1080m ³ , 覆土 648m ³ , 种草 2160m ²	完成	已验收
预测塌陷区	设置网围栏、警示牌	网围栏 775m、警示牌 8 块	未完成	
临时取土场	平整、种植沙棘	平整 99m ³ , 种植沙棘 144 株	部分完成

照片4-1 露天采坑治理效果

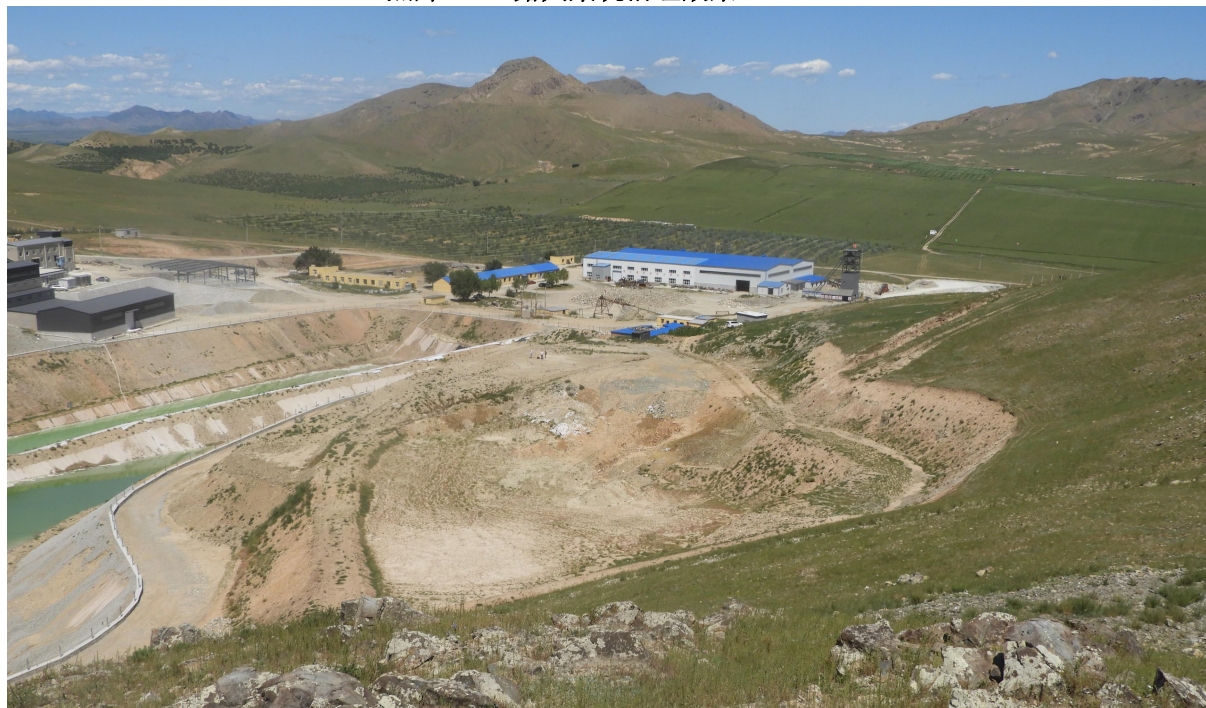
照片 4-2 临时取土场治理效果

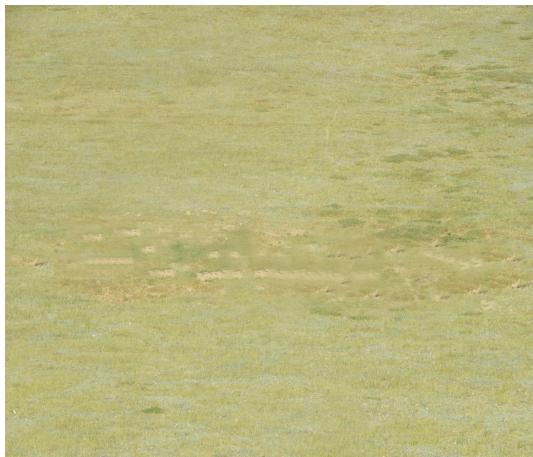
2020年度治理计划书设计对预测地面塌陷区外围设置警示牌和监测点，根据现场调查，未发现警示牌，根据矿山提供资料显示，在预测地面塌陷区外围布设了监测点；探槽和钻机平台（1号、2号、3号、4号）完成了植被恢复工程。废弃炸药库治理不彻底，补充治理工程纳入到了2024年度治理计划书中。本年度已进行现场核查，出具核查意见书。

照片4-3 探槽治理效果

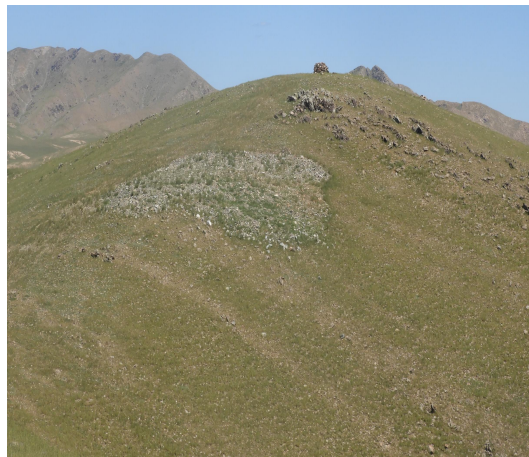
照片4-4 钻机平台治理效果

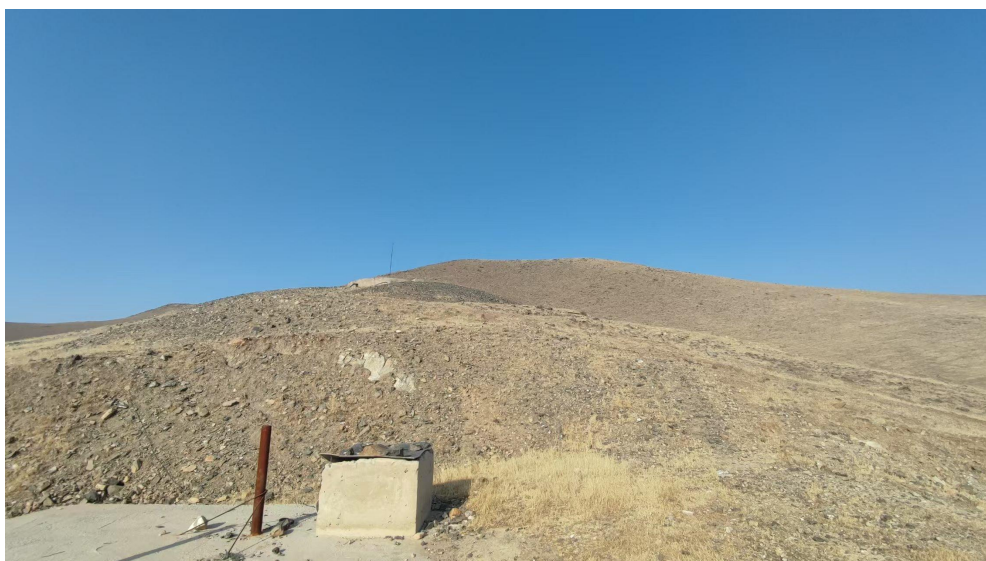
2023年度设计对高位水池进行石方整平、覆土、种草。本场地还继续使用，故对其边坡进行整平工程。于2023年12月11日进行现场核查并出具了现场核查意见书。

照片4-5 高位水池堆坡

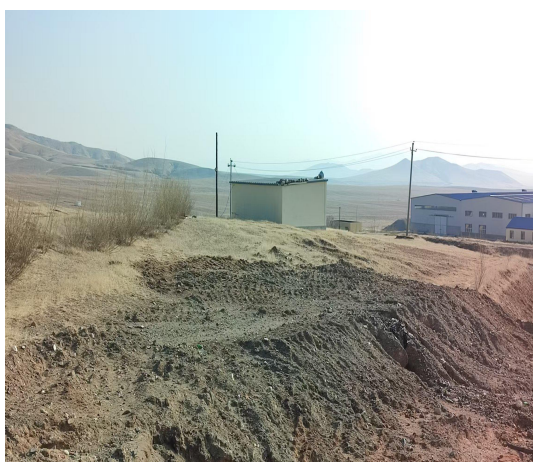
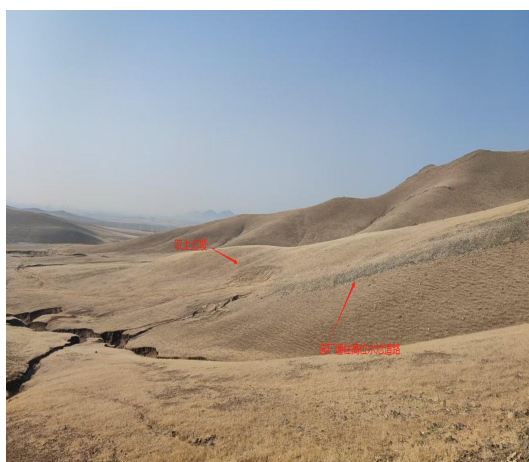
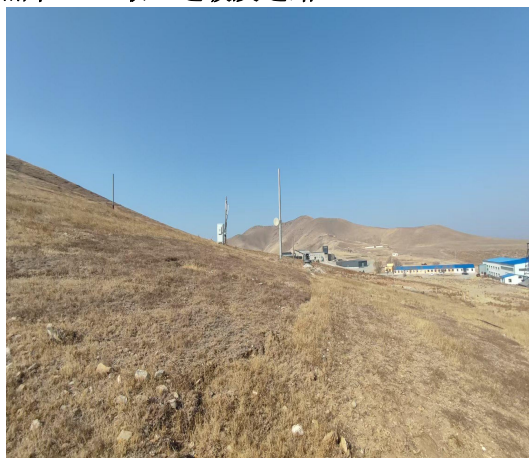
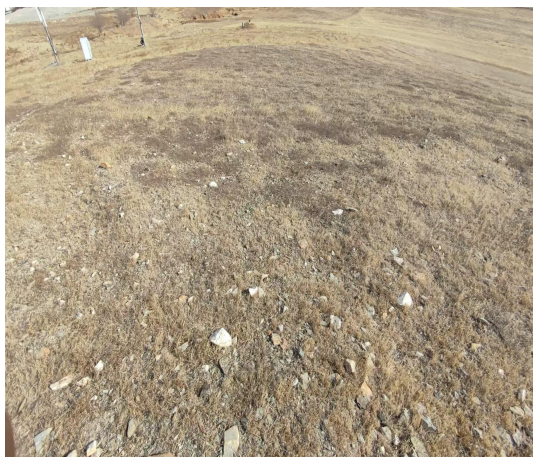
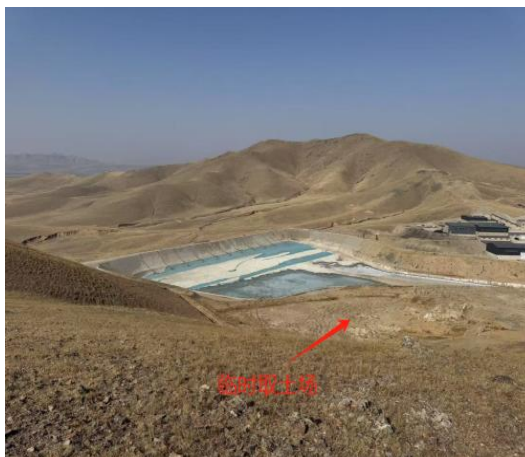
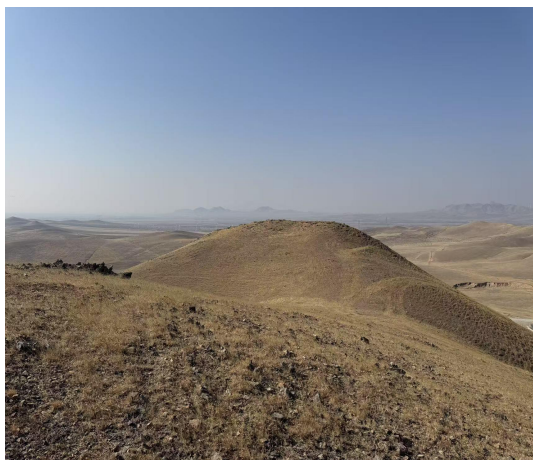
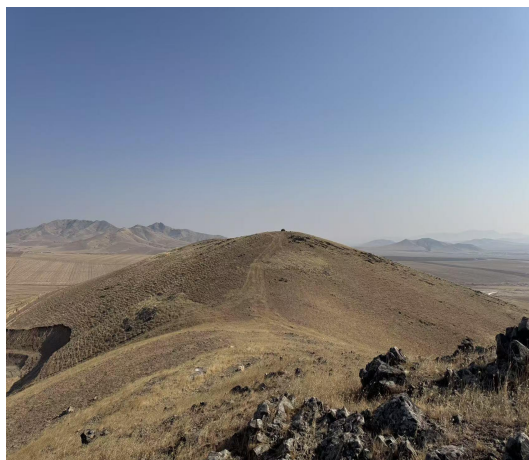
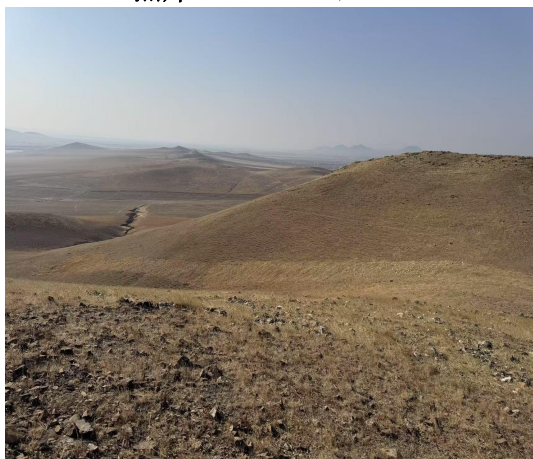
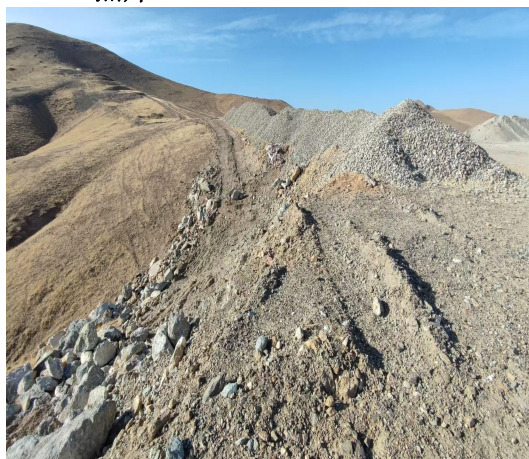
2024年度设计对拟建充填站进行表土剥离；钻机平台（PT5-PT16）进行垫坡整形、覆土、整平、种草；钻机平台附近废弃道路进行覆土、整平、种草；对渣土堆进行整形、覆土、整平、种草；取土边坡回填、覆土、整平、种草；风井（FJ）对其回填、封堵井口、覆土、整平、种草；废石场北侧对其整形、布设防尘网；选厂堆坡覆土、整平、种草；选厂西侧矿区道路整形、覆土、整平、种草；选厂通往高位水池道路整形、覆土、整平、种草；干选车间北侧堆坡整形、覆土、整平、种草；根据现场调查，矿山未进行基建，故未对拟建充填站进行表土剥离；取土边坡进行了垫坡整形、整平；选厂堆坡植被稀疏；干选车间北侧堆坡治理效果甚微。本年度治理工程已通过现场核查并出具核查意见书。

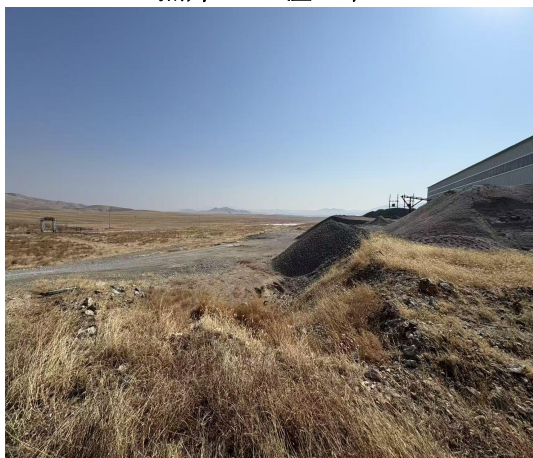
照片4-8 干选车间北侧堆坡
