# 巴林右旗查干沐沦苏木布敦花嘎查石灰岩矿 二〇二四年度矿山地质环境治理计划书

内蒙古益天泰矿业有限公司

二〇二四年一月

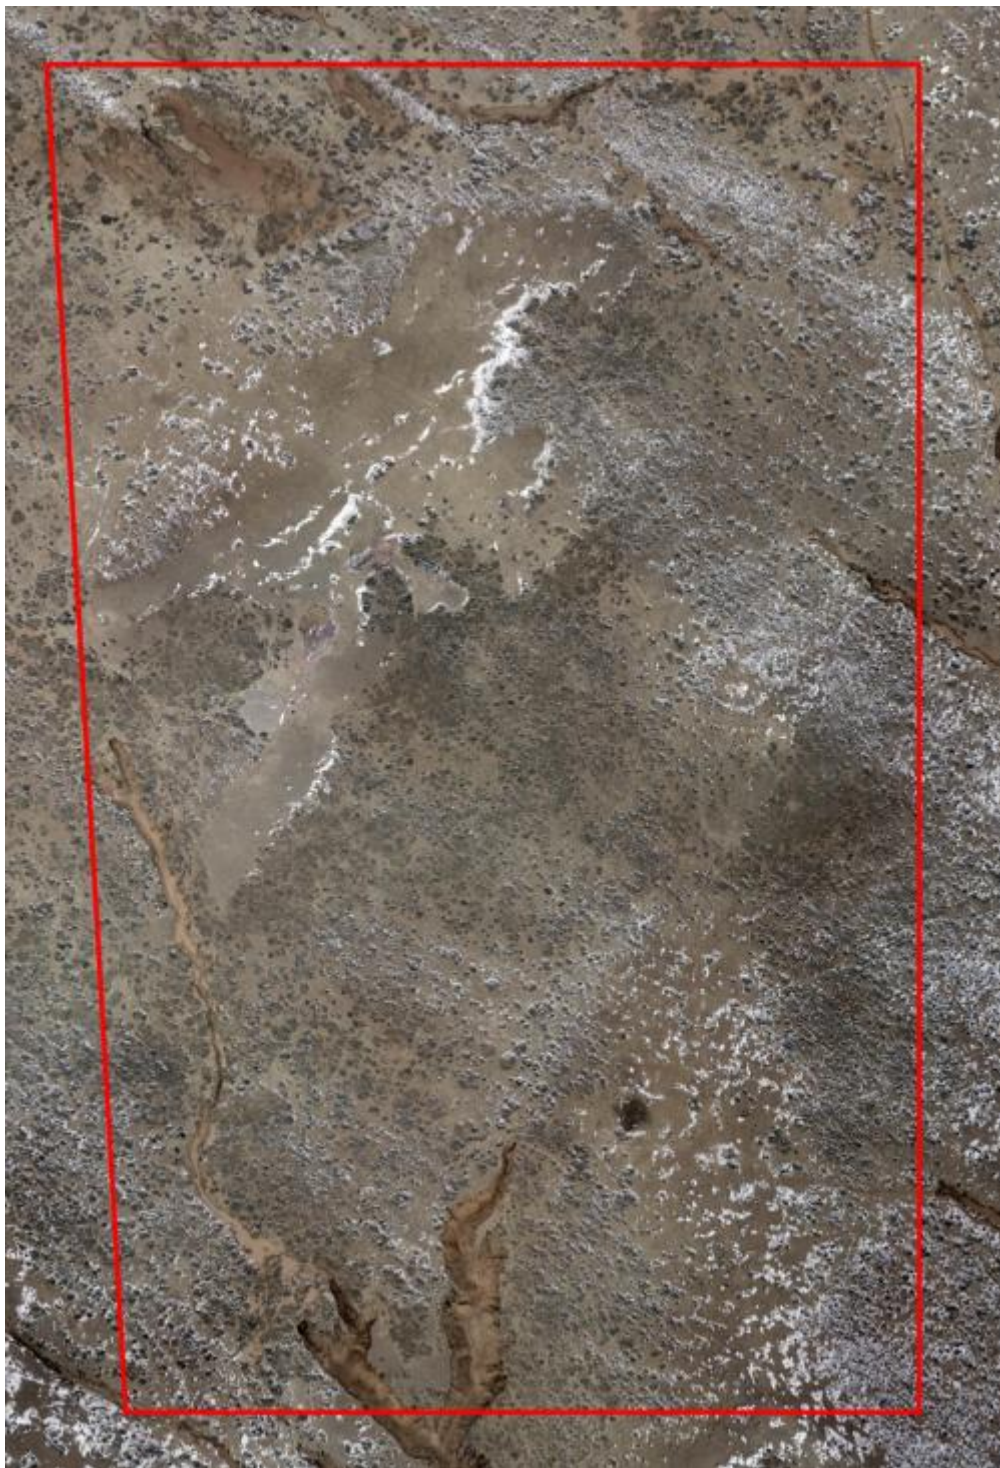
图 4-1 矿区航卫片影像图

评估区附近无各类地质遗迹、自然保护区、人文景观、风景旅游区。矿山开采对地形地貌景观影响主要为：采坑 1、采坑 2、采坑 3、渣堆 1、渣堆 2、渣堆 3 等。各单元现状对地形地貌景观影响评估如下：

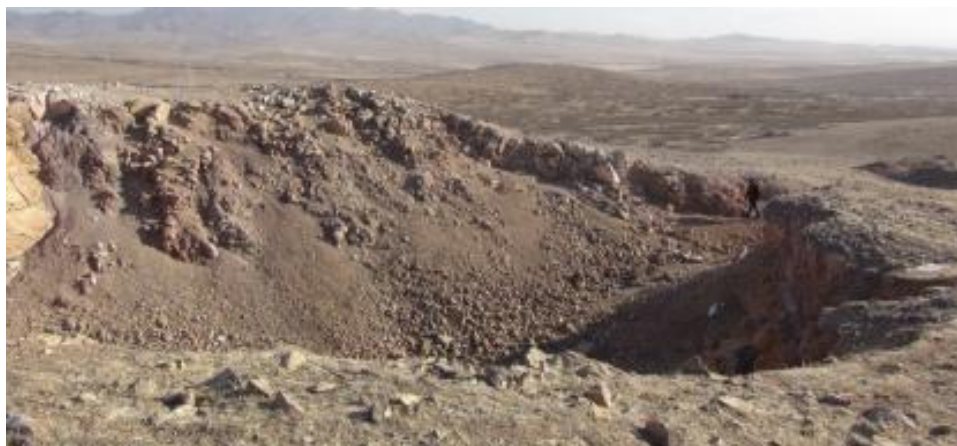
照片 4-2 采坑 1

采坑 1 位于采矿许可证西侧，占地面积 748m<sup>2</sup>，采坑呈不规则形，南北长约 44m，东西宽约 17m，边坡高度 1~7m，最大边坡高度 6.89m，边坡坡度约 30-80°。总边坡长度 85m，采坑挖方量为 3126m<sup>3</sup>，现状采坑 1 最低开采标高 825.93m，最高开采标高 834.20m，采场开挖现状未破坏含水层，但破坏地表形态与植被，边坡坡面不规整，破坏地形地貌景观。

#### 1、修坡整形

近期对采坑 1 边坡进行修坡整形，计算公式为  $Q_x=L \times v$ ，式中： $Q_x$  为修坡整形方量（ $m^3$ ）； $L$  为修坡整形总边坡长度； $v$  为单位坡长修坡整形方量（根据 mapgis 软件计算，取平均值  $20m^3/m$ ）。边坡长度为 33m，则修坡整形工程量为  $660m^3$ 。

#### 2、覆土及整平

近期对采坑 1 进行覆土整平，覆土及整平面积  $84m^2$ ，覆土厚度 0.5m，覆土工程量为  $42m^3$ 。

#### 3、灌草混播

近期对覆土及整平后的场地恢复植被，考虑周围植被、周围场地复垦方向等因素，对整平后的场地进行混播种草（混播：草籽、山杏核、榆树籽），恢复总面积  $84m^2$ 。

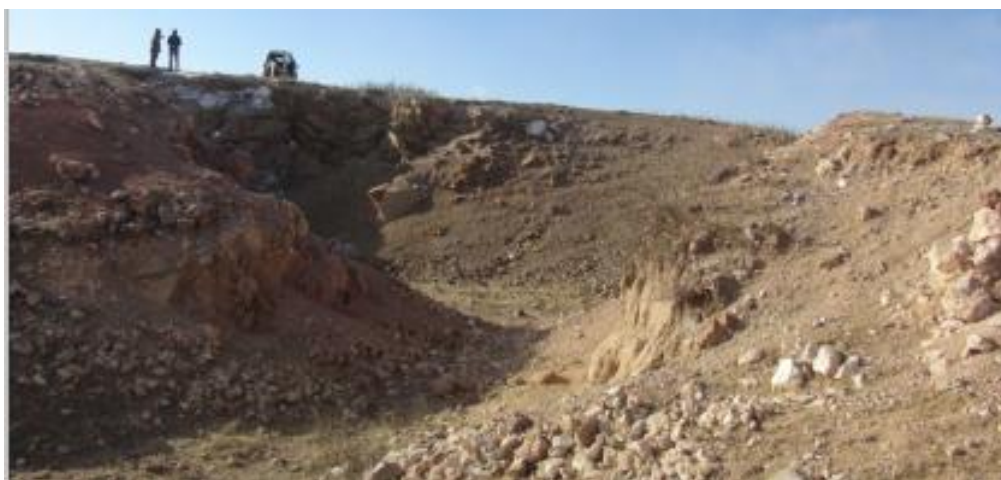
照片 4-3 采坑 2

采坑 2 位于采坑 1 东北侧，占地面积 634m<sup>2</sup>，采坑呈不规则形，东西长约 36m，南北宽约 17.6m，边坡高度 1~6m，最大边坡高度 5.94m，边坡坡度约 20-75°。总边坡长度 57m，采坑挖方量为 2055m<sup>3</sup>，现状采坑 2 最低开采标高 828.94m，最高开采标高 834.88m，采场开挖现状未破坏含水层，但破坏地表形态与植被，边坡坡面不规整，破坏地形地貌景观。

#### 1、垫坡整形

近期对采坑 2 进行垫坡整形，计算公式为  $Q_x=L \times v$ ，式中： $Q_x$  为垫坡整形方量（ $m^3$ ）； $L$  为垫坡整形总边坡长度； $v$  为单位坡长垫坡整形方量（根据 mapgis 软件计算，取平均值  $16m^3/m$ ）。边坡长度为 37m，则垫坡整形工程量为  $592m^3$ ，垫坡后坡度小于  $30^\circ$ 。

#### 2、覆土及整平

近期对采坑 2 进行覆土整平，覆土及整平面积  $192m^2$ ，覆土厚度 0.5m，覆土工程量为  $96m^3$ 。

#### 3、灌草混播

近期对覆土及整平后的场地恢复植被，考虑周围植被、周围场地复垦方向等因素，对整平后的场地进行混播种草（混播：草籽、山杏核、榆树籽），恢复总

面积 192m<sup>2</sup>。

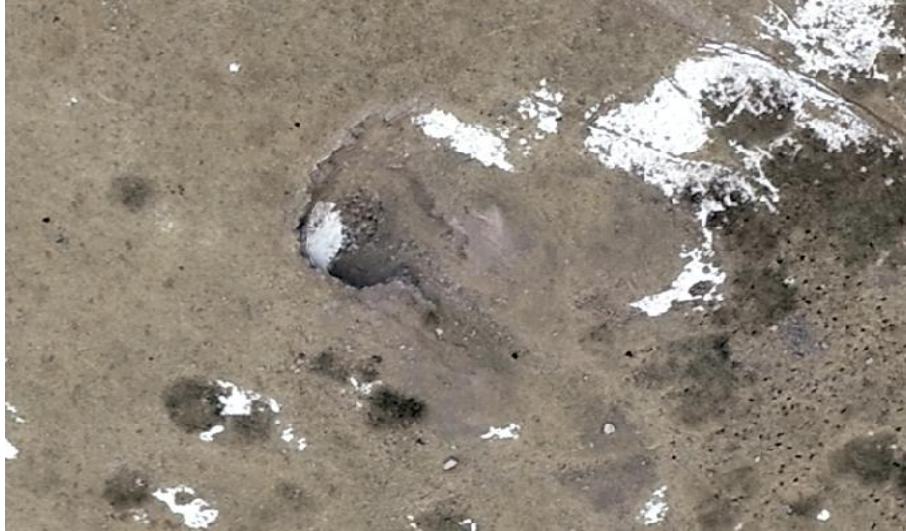
照片 4-4 采坑 3

采坑 3 位于采坑 2 东北侧，占地面积  $113\text{m}^2$ ，采坑呈不规则形，东西长约  $15\text{m}$ ，南北宽约  $7.5\text{m}$ ，边坡高度  $1\sim 4\text{m}$ ，最大边坡高度  $3.31\text{m}$ ，边坡坡度约  $20\text{-}60^\circ$ 。总边坡长度  $24\text{m}$ ，采坑挖方量为  $203\text{m}^3$ ，现状采坑 3 最低开采标高  $831.87\text{m}$ ，最高开采标高  $835.18\text{m}$ ，采场开挖现状未破坏含水层，但破坏地表形态与植被，边坡坡面不规整，破坏地形地貌景观。

#### 1、垫坡整形

近期对采坑 3 进行垫坡整形，计算公式为  $Q_x=L \times v$ ，式中： $Q_x$  为垫坡整形方量（m<sup>3</sup>）； $L$  为垫坡整形总边坡长度； $v$  为单位坡长垫坡整形方量（根据 mapgis 软件计算，取平均值 15m<sup>3</sup>/m）。边坡长度为 40m，则垫坡整形工程量为 600m<sup>3</sup>，垫坡后坡度小于 30°。

#### 2、覆土及整平

近期对采坑 3 进行覆土整平，覆土及整平面积 113m<sup>2</sup>，覆土厚度 0.5m，覆土工程量为 56m<sup>3</sup>。

#### 3、灌草混播

近期对覆土及整平后的场地恢复植被，考虑周围植被、周围场地复垦方向等因素，对整平后的场地进行混播种草（混播：草籽、山杏核、榆树籽），恢复总面积 113m<sup>2</sup>。

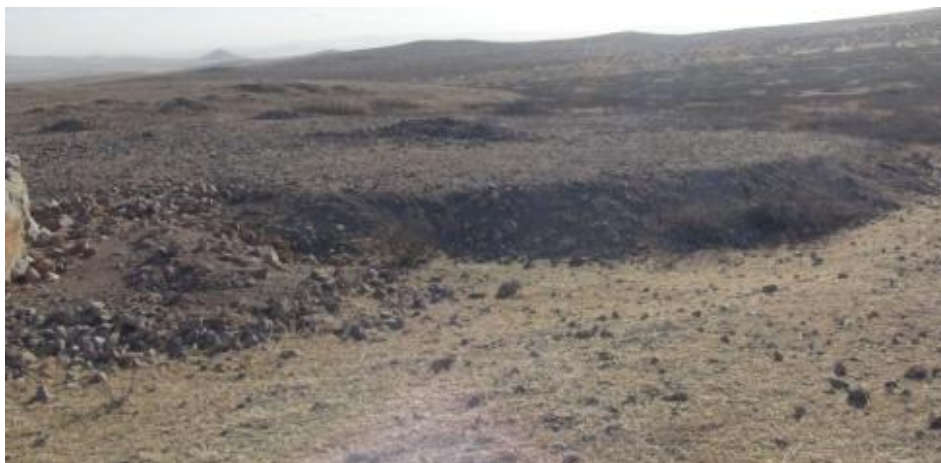
照片 4-5 渣堆 1

渣堆 1 分布于采坑 1 西南侧，呈不规则形，总占地面积  $916\text{m}^2$ ，堆积高度平均约  $1\text{-}3\text{m}$ ，堆积坡度  $10\text{-}30^\circ$ ，总堆方量约为  $1832\text{m}^3$ ，场地形成的人工堆积地貌破坏了地形地貌景观和植被

#### 1、清运

近期对渣堆 1 内的废石废渣作为采坑垫坡物源进行清运，清运工程量为 1832m<sup>3</sup>。

#### 2、覆土及整平

近期对渣堆 1 进行覆土整平，覆土及整平面积 713m<sup>2</sup>，覆土厚度 0.5m，覆土工程量为 357m<sup>3</sup>。

#### 3、灌草混播

近期对覆土及整平后的场地恢复植被，考虑周围植被、周围场地复垦方向等因素，对整平后的场地进行混播种草（混播：草籽、山杏核、榆树籽），恢复总面积 713m<sup>2</sup>。

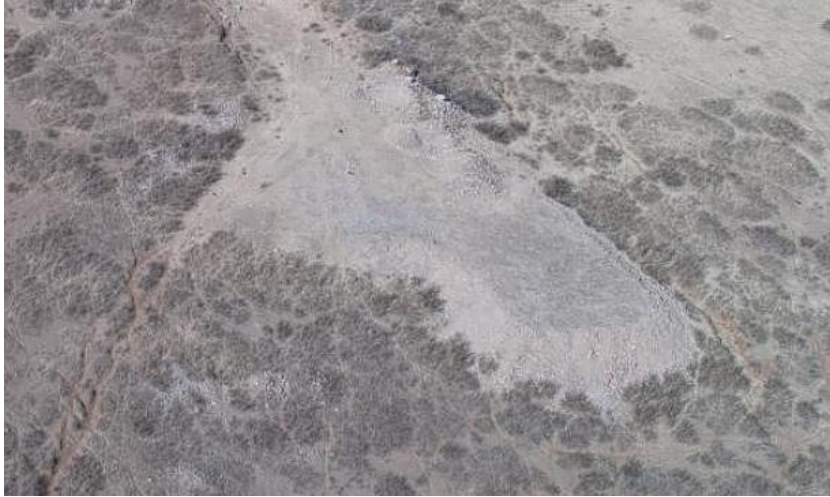
照片 4-6 渣堆 2

渣堆 2 分布于采坑 2 东南侧，呈不规则形，总占地面积 782m<sup>2</sup>，堆积高度平均约 1-3m，堆积坡度 10-30°，总堆方量约为 1024m<sup>3</sup>，场地形成的人工堆积地貌破坏了地形地貌景观和植被

#### 1、清运

近期对渣堆 2 内的废石废渣作为采坑垫坡物源进行清运，清运工程量为 1024m<sup>3</sup>。

## 2、覆土及整平

近期对渣堆 2 进行覆土整平，覆土及整平面积 782m<sup>2</sup>，覆土厚度 0.5m，覆土工程量为 391m<sup>3</sup>。

## 3、灌草混播

近期对覆土及整平后的场地恢复植被，考虑周围植被、周围场地复垦方向等因素，对整平后的场地进行混播种草（混播：草籽、山杏核、榆树籽），恢复总面积 782m<sup>2</sup>。

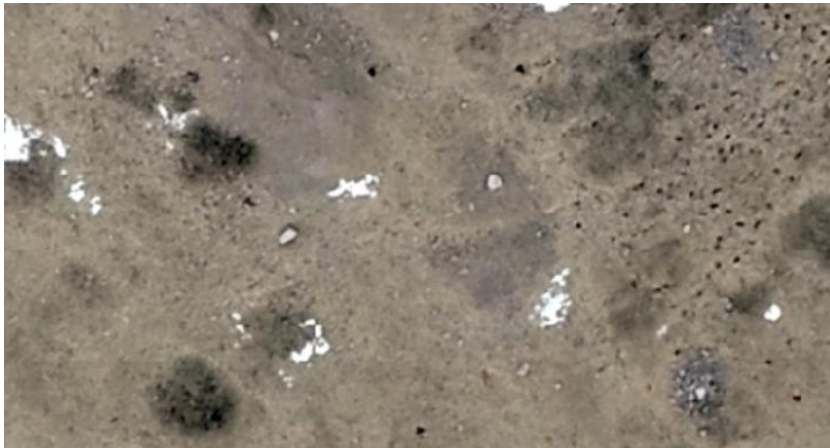
照片 4-7 渣堆 3

渣堆3分布于采坑3东侧，占地面积49m<sup>2</sup>，堆积高度平均约1-2m，堆积坡度 10-20°，总堆方量约为28m<sup>3</sup>，场地形成的人工堆积地貌破坏了地形地貌景观和植被

#### 1、清运

近期对渣堆 3 内的废石废渣作为采坑垫坡物源进行清运，清运工程量为 28m<sup>3</sup>。

#### 2、覆土及整平

近期对渣堆 3 进行覆土整平，覆土及整平面积 49m<sup>2</sup>，覆土厚度 0.5m，覆土工程量为 26m<sup>3</sup>。

#### 3、灌草混播

近期对覆土及整平后的场地恢复植被，考虑周围植被、周围场地复垦方向等因素，对整平后的场地进行混播种草（混播：草籽、山杏核、榆树籽），恢复总面积 49m<sup>2</sup>。
