2025 年度巴林右旗索博日嘎镇太本艾利嘎查  
二组石灰石矿  
矿山地质环境治理与土地复垦计划

编制单位：赤峰市宝佳商贸有限公司

编制时间：二〇二五年三月

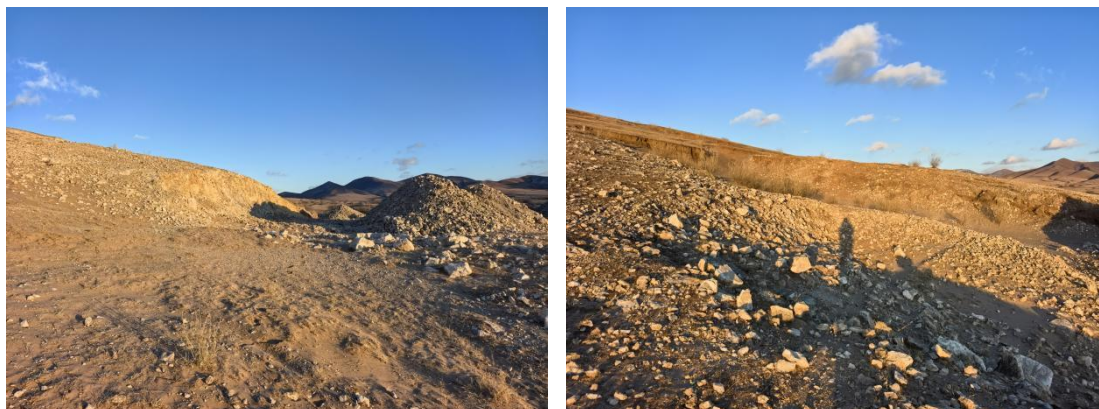
照片 3-1 露天采场（西侧拍照）

露天采场位于矿区南西侧，占地面积  $3506\text{m}^2$ ，采场呈不规则长方形，长约  $82\text{m}$ ，宽约  $67\text{m}$ ，最大开采深度  $2\sim 5\text{m}$ ，场地内存在 3 处边坡，边坡总共长约  $195\text{m}$ ，高约  $2\sim 5\text{m}$ ，边坡坡度  $50\sim 60^\circ$ ，开采标高为  $952\sim 936\text{m}$ ，露天采场北侧和西侧部分区域进行了表土剥离（见照片 3-1）。

露天采场边坡坡度  $50\sim 60^\circ$ ，场地边坡岩体较稳固，该场地现状条件下地质灾害不发育。

根据《方案》可知，矿区周边第四系含水层静止水位标高在  $895\sim 885\text{m}$  左右，露天采场最低开采标高  $941\text{m}$ ，开采标高位于地下水位标高以上，开采未破坏地下含水层结构；采场内无疏干水，不存在基岩裂隙水，不存在疏干排水影响含水层。

露天采场的建设与原有自然景观不协调，破坏了原有地形地貌景观。

露天采场占地面积为  $3506\text{m}^2$ ，破坏土地资源类型为均为其他草地。

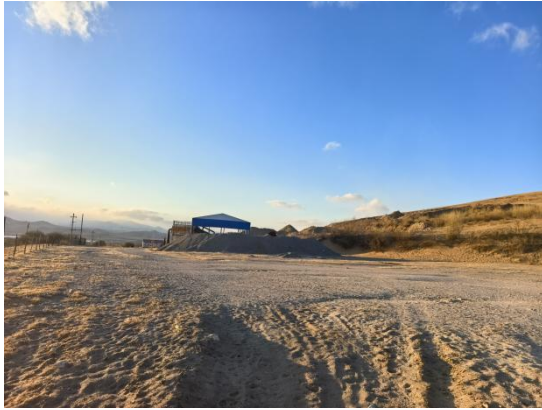
照片3-2 工业场地及料堆

工业场地位于矿区南侧，占地面积  $11588\text{m}^2$ ，长  $246\text{m}$ ，宽  $76\text{m}$ ，场地内包含加工场地、破碎设备、配电室、料堆；料堆位于工业场地东侧，包含于工业场地之内，呈不规则圆形，料堆占地面积  $1263\text{m}^2$ ，堆高  $1\sim 2\text{m}$ ，堆放坡度  $25\sim 30^\circ$ ，场地存在 2 处边坡，分别位于场地北东侧、南侧，北东侧边坡为切坡，南侧为堆

坡，场地北侧边坡为前期治理区，位于工业场地边缘，边坡长 145m，高度 1-6m，坡度 15-65°。场地南侧边坡为前期治理区，进行过渡治理，边坡长 240m，高 1-2m，坡度约 25°。（见照片 3-2 至 3-3）。

工业场地存在边坡，边坡坡度 15-65°，未发生崩塌地质灾害，现状条件下地质灾害不发育。

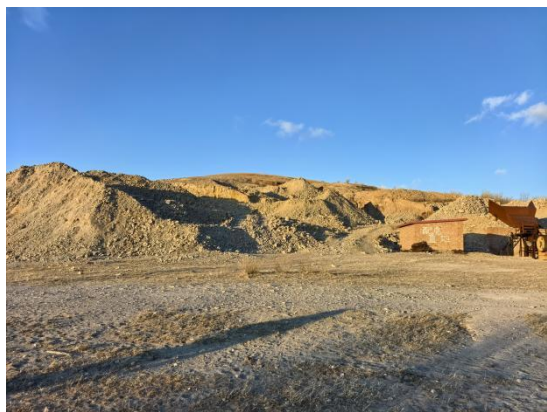
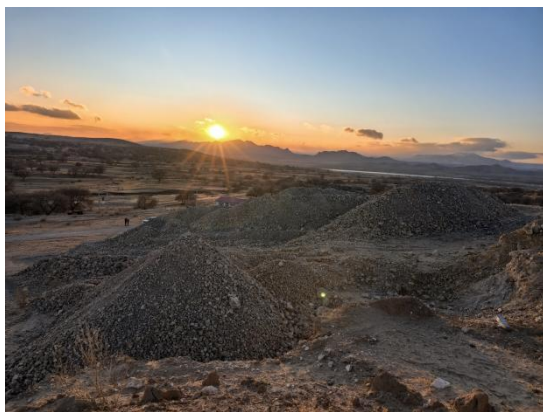
照片 3-4 矿石堆

矿石堆位于露天采场南侧，紧邻露天采场，占地面积 4153m<sup>2</sup>，场地长 125m，宽 64m，矿石顺坡堆放，场地包含多处零散矿石堆，堆高 1-8m，堆放坡度 25~55°（见照片 3-4）。

矿石堆堆高 1-8m，堆放坡度 25~55°，该场地现状情况下地质灾害不发育。

矿石堆的建设直接破坏了地表形态和植被，与原有自然景观不协调，破坏了原有地形地貌景观。

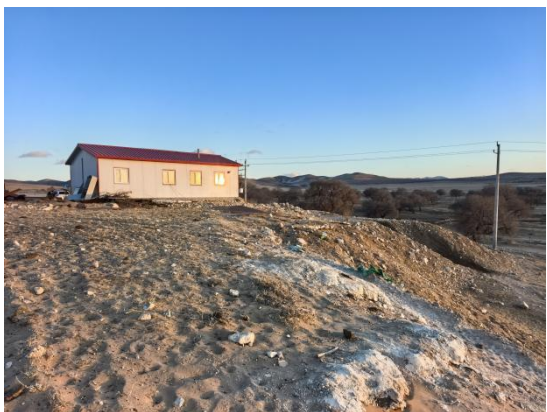
照片 3-5 办公生活区及菜园

办公生活区位于工业场地西侧，紧邻工业场地，占地面积 1648m<sup>2</sup>，场地包含办公室、厕所、菜园，厕所为砖混结构平房，房屋高约 2.5m，场地西侧存在一处堆坡，堆坡长 25m，高度 1-2m，坡度 25°，现状场地堆坡经过雨水冲刷已出现冲蚀沟，冲蚀沟长 5m，宽 2m，深 0.5m（见照片 3-5、3-6）。

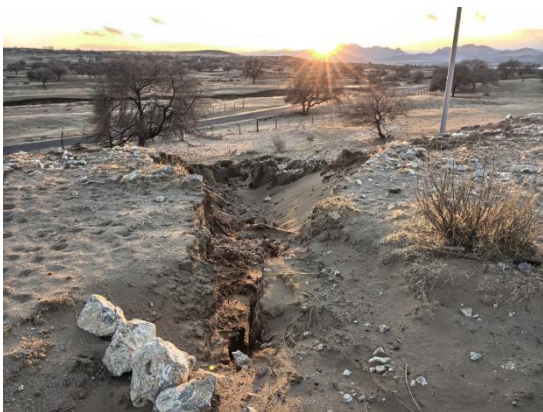
照片 3-6 办公生活区北侧堆坡

办公生活区存在堆坡，坡度为 $25^{\circ}\sim 30^{\circ}$ ，现状场地地质灾害不发育。

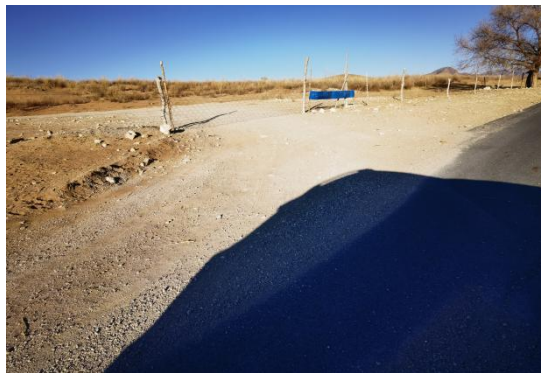
照片 3-7 矿区道路

矿区道路连接各功能单元，通往矿区内道路与乡村硬化道路紧邻，矿区道路占地面积  $99\text{m}^2$ ，长 33m，宽 3m，现状情况下地质灾害不发育（见照片 3-7）。

矿区道路的建设改变了周围的原生地表形态，降低了原有地形地貌景观的和谐度。

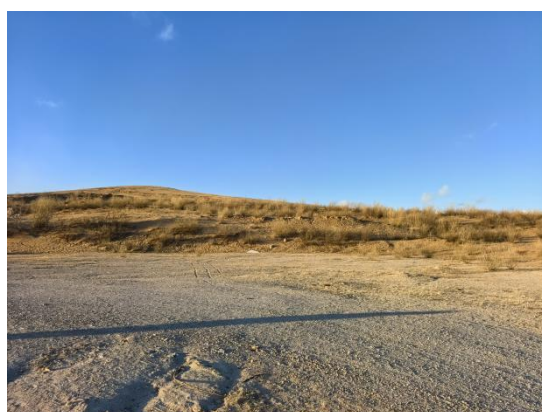
照片 4-3 工业场地北东侧边坡治理效果

| 实施年度 | 治理单元 | 设计工程量 | 完成工程量 | 核查情况 | 投入资金<br>(万元) |
|---|---|---|---|---|---|
| 2021.1.1-<br>2021.12.31 | 工业场地北东侧<br>边坡 | 削坡 145m <sup>3</sup> 、整<br>平 145m <sup>3</sup> 、种草<br>550m <sup>2</sup> | 削坡 145m <sup>3</sup> 、整<br>平 145m <sup>3</sup> 、种草<br>550m <sup>2</sup> | 已核<br>查 | 0.9082 |

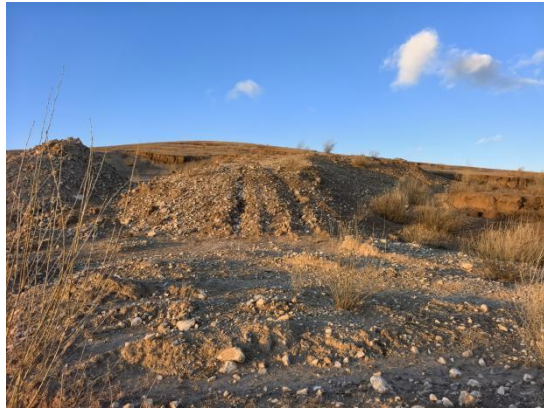
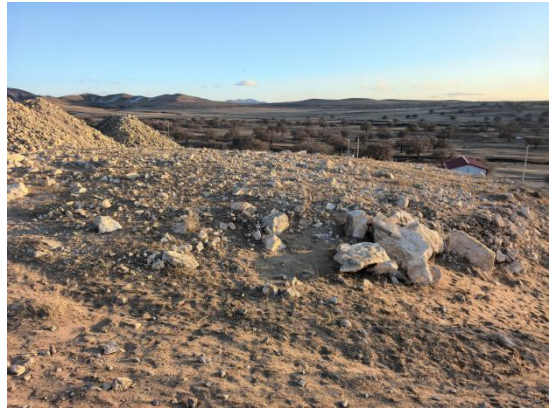
照片4-4 前期治理的废渣堆治理效果 照片4-5 前期治理的表土堆治理效果

| 单元名称 | 面积 | 工程量 | 完成情况 | 核查情况 | 治理费用<br>(万元) |
|---|---|---|---|---|---|
| 废渣堆 | 216 | 撒播草籽 216m²。 | 已完成 | | |
| 表土堆 | 1614 | 撒播草籽 1614m²。 | 已完成 | | |

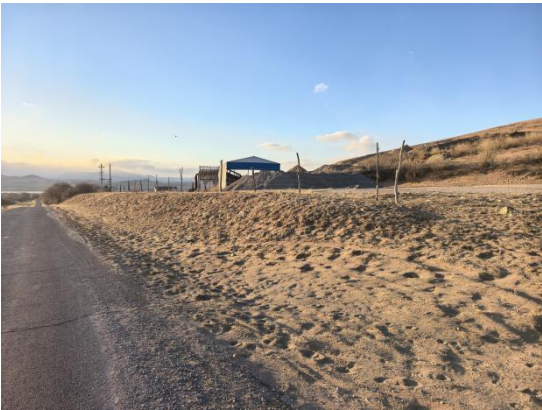
照片4-6 工业场地南侧堆坡治理效果

| 单元名称 | 面积 | 工程量 | 完成情况 | 核查情况 | 治理费用<br>(万元) |
|---|---|---|---|---|---|
| 工业场地南侧堆坡 | 1621 | 坡面整形 25m³，覆土 486m³，撒播草籽 1621m²。 | 已完成 | | |

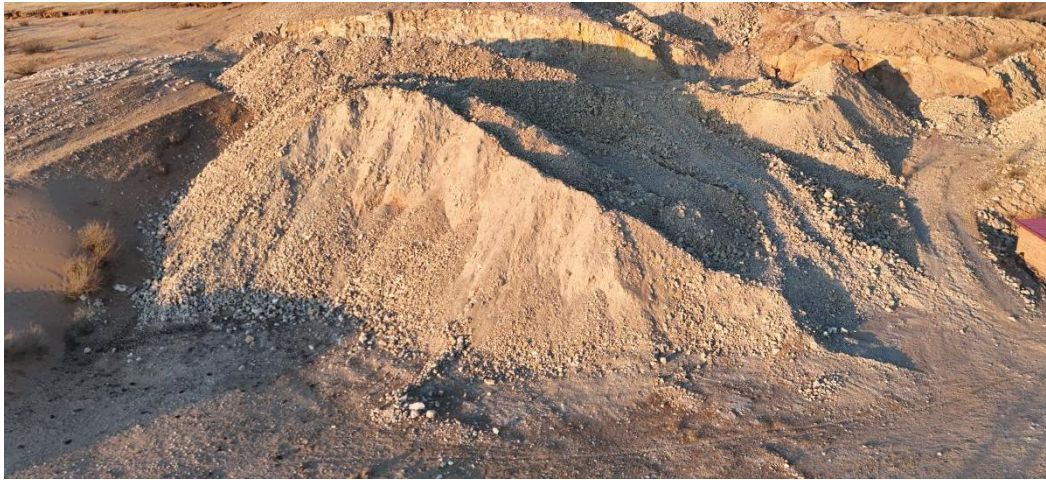
照片4-7 矿石堆治理效果

| 单元名称 | 面积 | 工程量 | 完成情况 | 治理费用<br>(万元) | 核查情况 |
|---|---|---|---|---|---|
| 矿石堆 | -- | 石方整平 300m³。 | 已完成 | | |

《2024年度治理计划书》设计治理的矿石堆整平效果较差。
