林西县坤原矿业有限公司  
巴林右旗索博日嘎大碾子沟矿区  
饰面用花岗岩矿2026年度矿山地质环境治理计划书

林西县坤原矿业有限公司  
二〇二六年二月

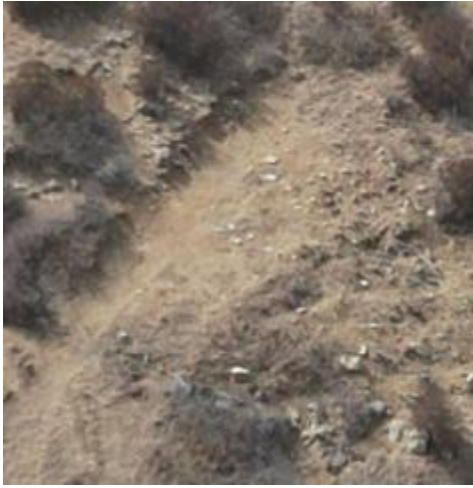
照片 3-1 ZT1

钻机平台集中分布于矿区中部，为前期探矿行为产生，总占地面积513m<sup>2</sup>，ZT1、ZT2、ZT4总挖方量 246m<sup>3</sup>，ZT3、ZT5 已进行回填（垫坡）治理；钻机平台切坡高度0.5~1.5m，切坡坡度角40~50°，场地均未见堆坡。场地的建设挖损地表，直接破坏了地表原有植被，损毁土地利用类型包括天然牧草地118m<sup>2</sup>，其他草地345m<sup>2</sup>，农村道路50m<sup>2</sup>。钻机平台具体尺寸见表3-1及照片。

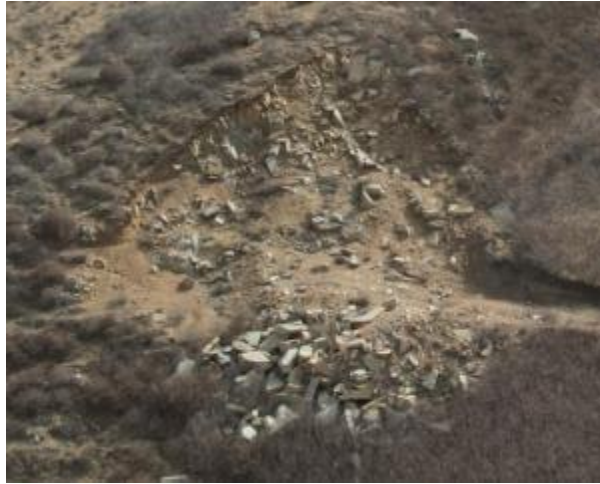
照片 3-6 探坑

探坑位于矿区南侧，为前期探矿行为产生，占地面积约815m<sup>2</sup>，边坡长度42m，边坡高度3~12m，边坡角40~55°，挖方量约3200m<sup>3</sup>。场地的建设挖损地表，破坏了地表原有植被，损毁土地利用类型为灌木林地。见照片 3-6。

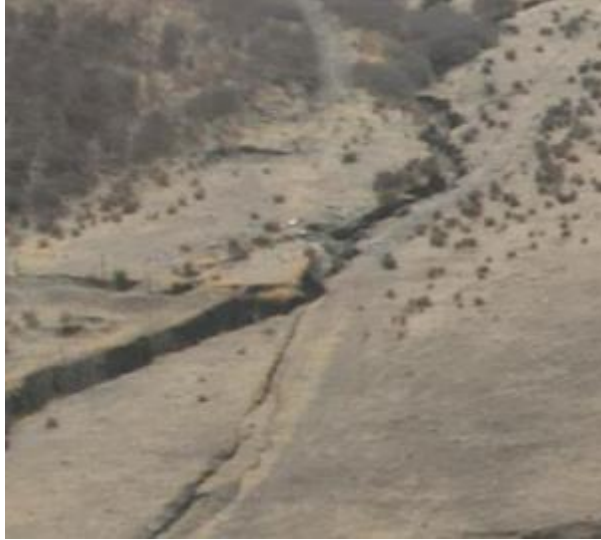
照片 3-7 矿区道路

矿区道路为连接探坑的矿区道路，矿区道路长度147m，宽度3m，占地面积为441m<sup>2</sup>；矿区道路仅对地表造成压占，未造成切坡及堆坡。矿区道路对地形地貌影响主要表现为压占土地、破坏了植被，损毁土地利用类型包括灌木林地16m<sup>2</sup>、其他林地 27m<sup>2</sup>、天然牧草地305m<sup>2</sup>、其他草地93m<sup>2</sup>，见照片 3-7。
