巴林右旗弘源矿业有限公司石灰石矿二矿区
2026年度矿山地质环境保护与土地复垦计划

巴林右旗弘源矿业有限公司

二〇二六年二月

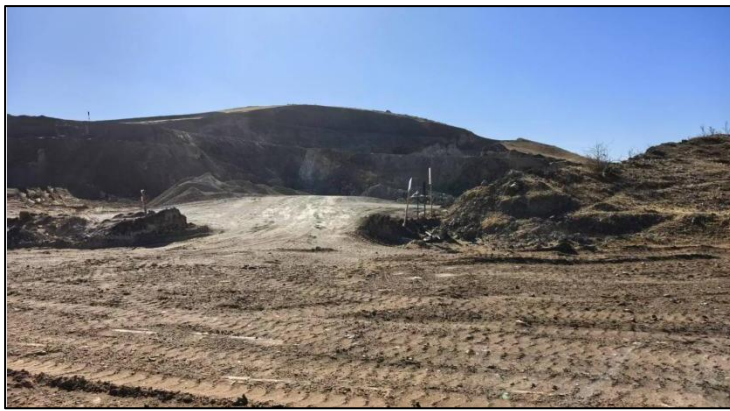
照片 3-1 露天采场 1

采场边坡高 10~38m，共形成 2 级生产台段，台段高度 8~10m，坡度约 60~70°，边坡岩体较稳固，顶部岩石风化较严重，现状条件下崩塌、滑坡灾害不发育（见照片 3-1）。

现状条件下露天采场 1 未揭露地下含水层，对含水层影响较轻。

露天采场 1 位于一采区北侧，场地面积 22791m²。采场呈不规则形，长约 270m，宽约 140m，开采标高为 812~774.70m。采场边坡高 10~38m，共形成 2 级生产台段，台段高度 8~10m，坡度约 60~70°，边坡岩体较稳固。露天采场挖损地面对地形地貌景观影响严重。

露天采场 1 面积 22791m²，露天开采对土地资源造成挖损损毁，挖损程度为重度；破坏土地资源类型为灌木林地、其他草地、裸土地。其中：灌木林地面积为：3748m²、其他草地面积为：2710m²、裸土地面积为：16333m²。

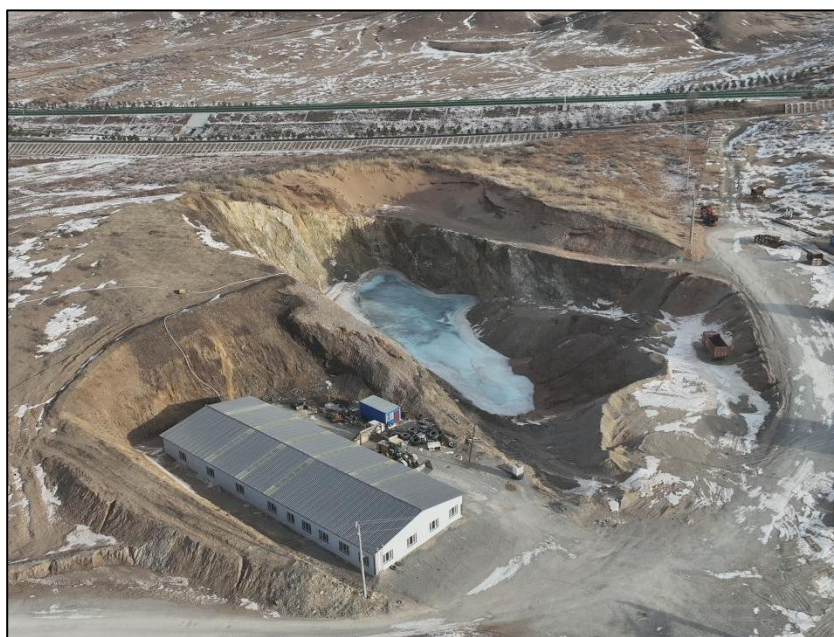
照片 3-2 露天采场 2

采场边坡高度 2~30m，边坡坡度 70~80°，边坡岩体较稳固，顶部岩石风化较严重，现状条件下崩塌、滑坡灾害不发育（见照片 3-2）。

现状条件下露天采场 2 揭露地下含水层，矿山未进行疏干水，对含水层影响较轻。

露天采场 2 位于一采区南侧，占地面积 18063m²，采场呈不规则形状，采场长约 186m，宽约 121m，开采标高为 818~788m，采场边坡高度 2~30m，边坡坡度 70~80°，采场挖方量 167300m³，场地内西侧紧邻采场边缘存有一处移动板房，采场边缘已设置警示牌，露天采场 2 位于变更后矿区范围外，露天采场挖损地面对地形地貌景观影响严重。

露天采场 2 面积 18063m²，露天开采对土地资源造成挖损损毁，挖损程度为重度；破坏土地资源类型为灌木林地、其他草地、农村道路、裸土地。其中：灌木林地面积为：818m²、其他草地面积为：8162m²、农村道路面积为：370m²、裸土地面积为：8713m²。

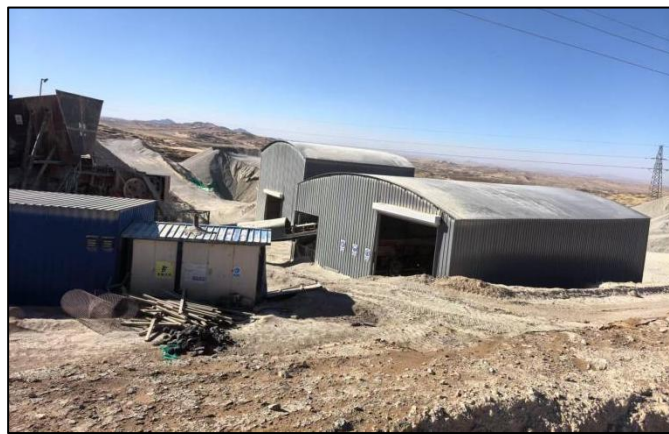
照片 3-3 工业场地

场地内建设有破碎设备、厂房和料堆等，建筑面积 480m²，建筑物高约 3~5m；料堆堆积高约 2-4m，堆积坡度约 50°。建设场地位置平坦，无切坡。现状条件下崩塌、滑坡、泥石流灾害不发育（见照片 3-3）。

工业场地位于露天采场 2 西侧，占地面积 20070m²，场地内建设有破碎设备、厂房和料堆等，建筑面积 480m²，建筑物高约 3~5m；料堆堆积高约 2-4m，堆积坡度约 50°。建设场地位置平坦，无切坡。工业场地造成地面起伏不平，与自然景观不协调，对地形地貌景观影响较严重。

工业场地面积为 20070m²，对土地资源造成压占损毁，损毁程度为中度；破坏土地资源类型为灌木林地、其他草地、农村道路、裸土地。其中：灌木林地面积为：1417m²、其他草地面积为：18061m²、农村道路面积为：592m²。

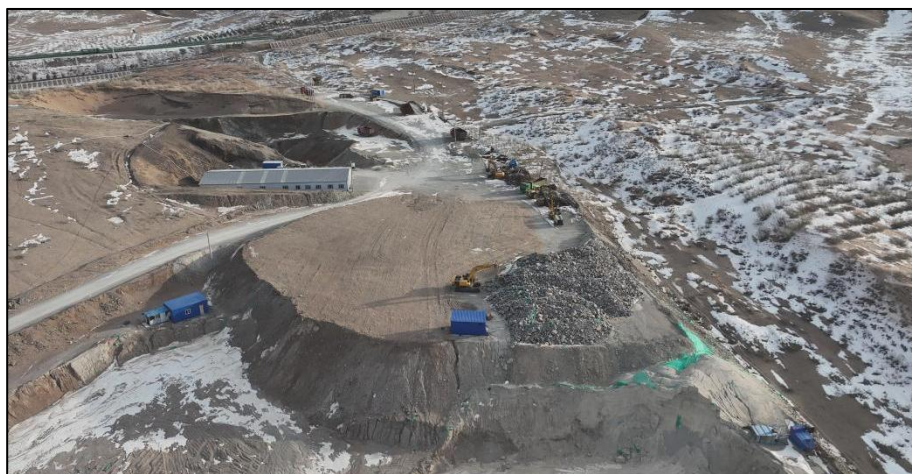
照片 3-4 废石场 1

废石堆放高度 2~11m，坡度约 50°，废石堆放方量约 37000m³，场地顶部已进行整平，用于对矿石进行筛分。建设场地位置平坦，无切坡。现状条件下崩塌、滑坡、泥石流灾害不发育（见照片 3-4）。

废石场 1 位于一采区，露天采场 2 西侧，占地面积 9858m²，场地内存有 1 处废石堆，废石顺坡堆放，堆放高度 2~11m，坡度约 50°，废石堆放方量约 37000m³，场地内废石为开采露天采场 2 产生，场地顶部已进行整平，用于对矿石进行筛分，该场地建设破坏了原有地形地貌景观，对地形地貌景观影响严重。

废石场 1 面积为 9858m²，对土地资源造成压占损毁，损毁程度为中度；破坏土地资源类型为灌木林地、其他草地、农村道路。其中：灌木林地面积为：516m²、其他草地面积为：9285m²、农村道路面积为：57m²。

矿山对废石场 1 的治理工程不彻底，未按《方案》进行最终清运；

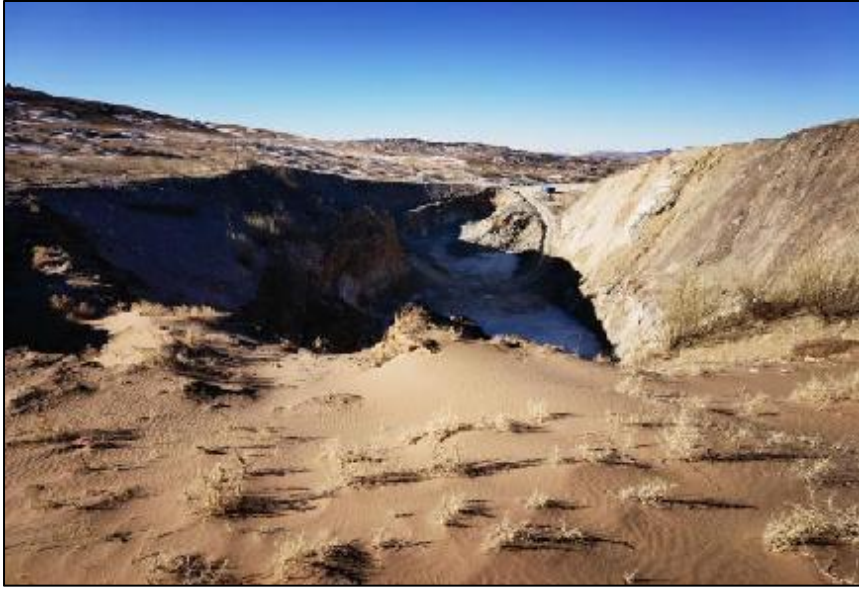
照片 3-5 废石场 2

废石堆 2 堆放高度 3~6m，坡度约 50°，废石堆放方量约 32000m³，建设场地位置平坦，无切坡。现状条件下崩塌、滑坡、泥石流灾害不发育（见照片 3-5）。

废石场 2 位于一采区中部，占地面积 7230m^2 ，废石堆 2 堆放高度 $3\sim 6\text{m}$ ，坡度约 50° ，废石堆放方量约 32000m^3 ，建设场地位置平坦，无切坡。该场地建设破坏了原有地形地貌景观，对地形地貌景观影响严重。

废石场 2 面积为 7230m^2 ，对土地资源造成压占损毁，损毁程度为中度；破坏土地资源类型为灌木林地、其他草地。其中：灌木林地面积为： 6053m^2 、其他草地面积为： 1177m^2 。

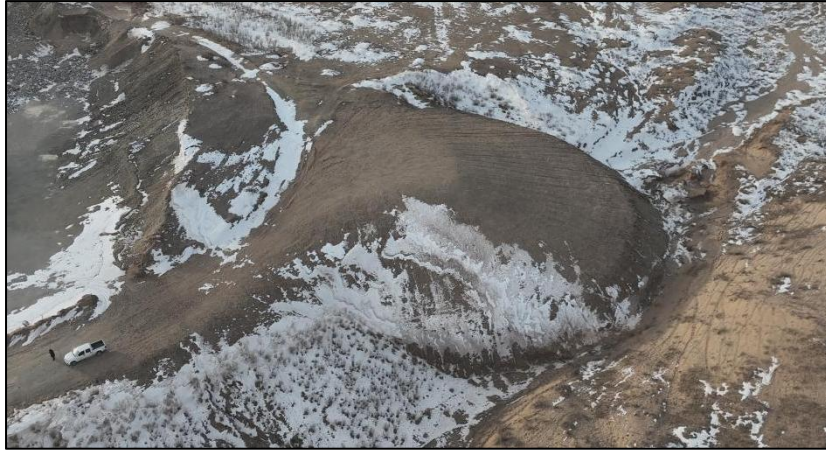
照片 3-6 废石场 3

废石堆 3 顺坡堆积，堆放高度 $1\sim 5\text{m}$ ，坡度约 50° ，废石堆放方量约 1360m^3 ，现状条件下崩塌、滑坡、泥石流灾害不发育（见照片 3-6）。

废石场 3 位于一采区露天采场 1 北部，占地面积 3610m²，废石场 3 顺坡堆积，堆放高度 1~5m，坡度约 50°，废石堆放方量约 1360m³。该场地建设破坏了原有地形地貌景观，对地形地貌景观影响严重。

废石场 3 面积为 3610m²，对土地资源造成压占损毁，损毁程度为中度；破坏土地资源类型全部为裸土地，面积为 3610m²。

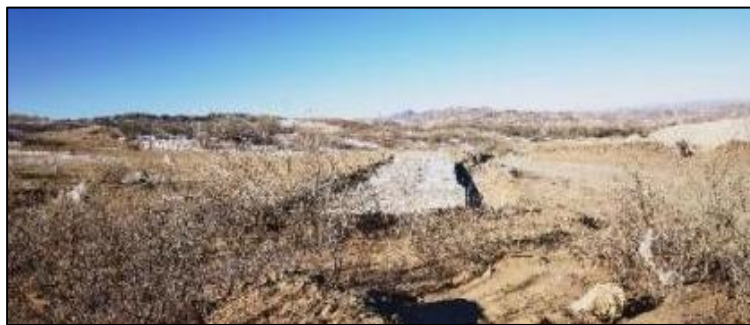
照片 3-7 地磅

建设场地位置平坦，无切坡。现状条件下地质灾害不发育（见照片 3-7）。

地磅场地位于一采区，露天采场 2 南侧，占地面积 166m²，建设场地位置平坦，无切坡，对地形地貌景观影响较轻。

工业场地面积为 166m²，对土地资源造成压占损毁，损毁程度为轻度；破坏土地资源类型全部为其他草地，面积为 166m²。

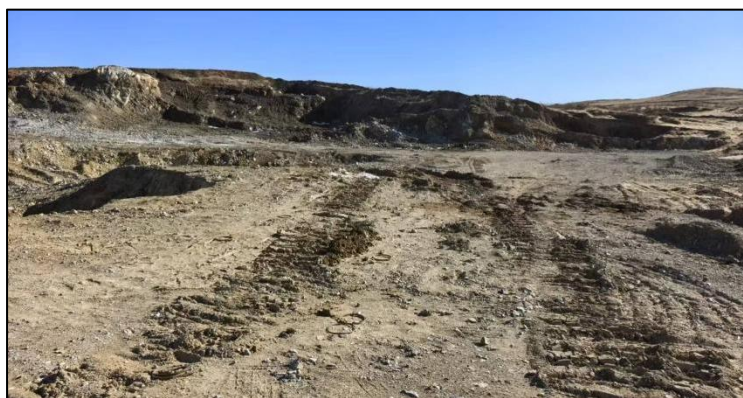
照片 3-8 露天采场 3

采场边坡高 2~6m，坡度约 50°，边坡岩体较稳固，顶部岩石风化较严重，现状条件下崩塌、滑坡灾害不发育（见照片 3-8）。

现状条件下露天采场 3 未揭露地下含水层，对含水层影响较轻。

露天采场 3 位于二采区东侧，场地面积 14253m²。采场呈不规则形，长约 172m，宽约 107m，开采标高为 812~790.92m。采场边坡高 10~20m，边坡岩体较稳固。露天采场挖损地面对地形地貌景观影响严重。

露天采场 3 面积 14253m²，露天开采对土地资源造成挖损损毁，挖损程度为重度；破坏土地资源类型为灌木林地、其他草地、裸土地。其中：灌木林地面积为：2663m²、其他草地面积为：3332m²、裸土地面积为：8258m²。

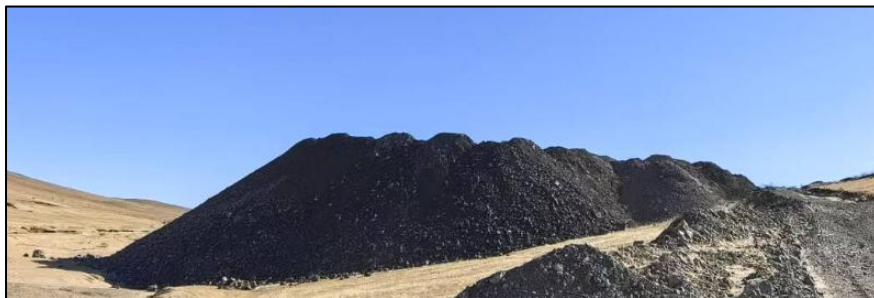
照片 3-9 废石场 4

废石堆 4 堆放高度 5~12m，坡度约 50°，废石堆放方量约 12060m³，建设场地位置平坦，无切坡。现状条件下崩塌、滑坡、泥石流灾害不发育（见照片 3-9）。

废石场 4 位于二采区东部，占地面积 6505m²，废石堆 4 堆放高度 5~12m，坡度约 50°，废石堆放方量约 12060m³，建设场地位置平坦，无切坡。该场地建设破坏了原有地形地貌景观，对地形地貌景观影响严重。

废石场 4 面积为 6505m²，对土地资源造成压占损毁，损毁程度为中度；破坏土地资源类型全部为其他草地，面积为 6505m²。

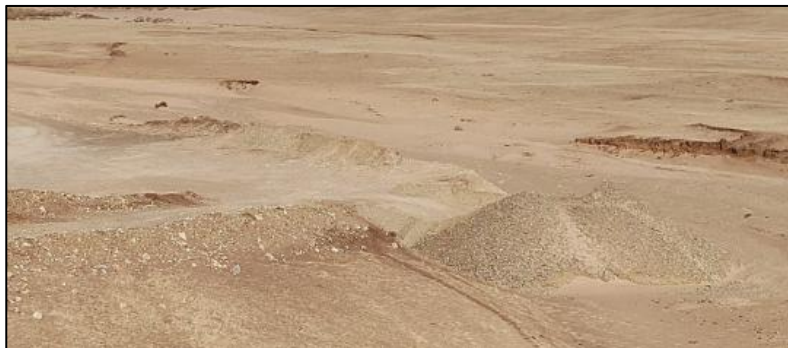
照片 3-10 废石场 5

废石堆 5 堆放高度 3~5m，坡度约 50°，废石堆放方量约 2240m³，建设场地位置平坦，无切坡。现状条件下崩塌、滑坡、泥石流灾害不发育（见照片 3-10）。

废石场 5 位于二采区露天采场 3 东部,占地面积 1048m²,废石堆 5 堆放高度 2~4m,坡度约 50°,废石堆放方量约 2240m³,建设场地位置平坦,无切坡。该场地建设破坏了原有地形地貌景观,对地形地貌景观影响严重。

废石场 5 面积为 1048m²,对土地资源造成压占损毁,损毁程度为中度;破坏土地资源类型为其他草地、裸土地,其中:其他草地面积为:730m²、裸土地面积为:318m²。

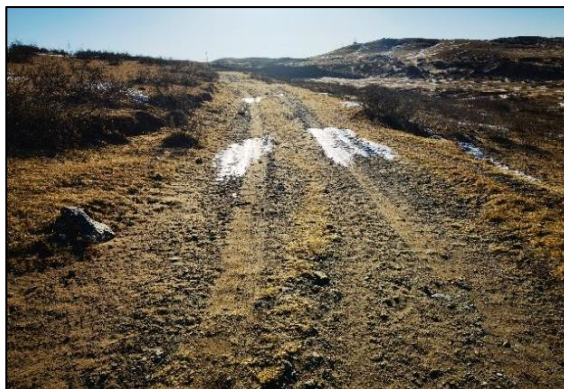
照片 3-8 矿区道路

建设场地位置平坦,无切坡。现状条件下地质灾害不发育(见照片 3-8)。

连接各个单元与外界的道路,占地面积约 12127m²,矿区道路总长度约 1494m,宽度约 3m,其中一采区矿区道路占地面积为 10177m²,长约 1278m,宽约 3m,矿区北侧部分矿区道路存在边坡,矿区道路南侧为切坡,北侧为堆坡,切坡高 0.2-0.5m,坡度约 45°,堆坡高 0.3-0.5m,坡度约 25°。二采区矿区道路占地面积 1950m²,长约 216m,宽约 3m,二采区矿区道路较平坦,只有探坑 1 场地通往山顶的矿区道路存在边坡,矿区道路南侧为切坡,北侧为堆坡,切坡高度 0.2m,坡度约 45°,堆坡高 0.3m,坡度约 25°,该场地建设破坏了原有地形地貌景观,对地形地貌景观影响较轻。

矿区道路面积为 12127m²，对土地资源造成压占损毁，损毁程度为轻度；破坏土地资源类型为灌木林地、其他草地、农村道路、裸土地，其中：灌木林地面积为：2777m²、其他草地面积为：3160m²、乡村道路面积为：4348m²、裸土地面积为：1840m²。

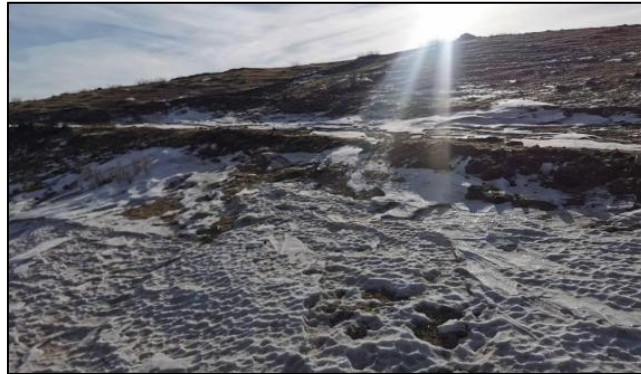
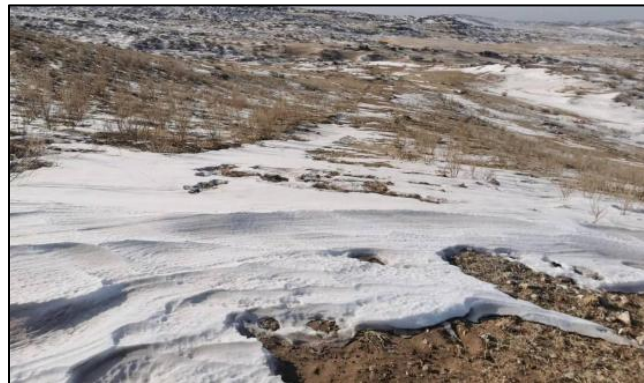
治理工程效果评述：矿山已按照《2023年度治理计划书》设计治理工程完成2023年度治理任务，2023年12月27日巴林右旗自然资源局组织专家对治理工程进行验收并出具了《内蒙古自治区矿山地质环境治理工程现场核查意见书》，治理工程基本符合设计书设计治理要求，钻机平台1、探坑2、废弃矿区道路等场地经过治理后，地形地貌景观协调性较好，植被成活率较高；复垦单元后期生产不在利用，已归还原土地所有人。治理效果见照片4-1、4-2。

照片 4-1 钻机平台治理效果照片

照片 4-2 探坑治理效果照片
