巴林右旗弘源矿业有限公司

石灰石矿一矿区

2026 年度矿山地质环境保护与土地复垦计划

二〇二六年一月

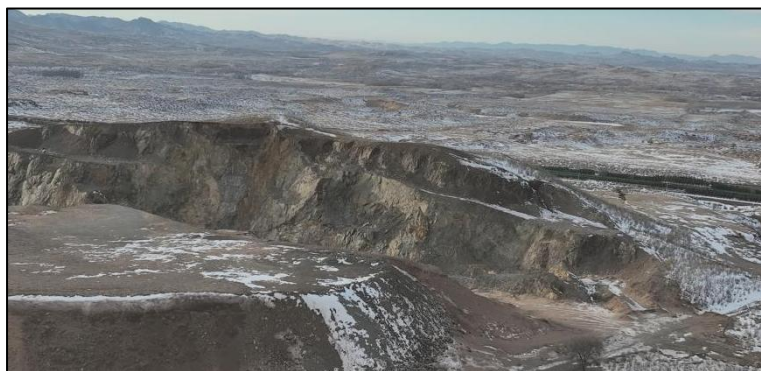
照片 3-1 露天采场 7（东侧）

采场边坡高 10~42m，共形成一级生产台段，台段高度 1~30m，坡度约 60~70°，边坡岩体较稳固，顶部岩石风化较严重，现状条件下崩塌、滑坡灾害不发育（见照片 3-1）。

露天采场 7 位于矿区中部，场地面积 44019m²。采场呈不规则形，长约 430m，宽约 110m，开采标高为 825.42~781.65m。采场边坡高 10~42m，共形成 1 级生产台段，台段高度 10~30m，坡度约 60~70°，边坡岩体较稳固。露天采场挖损地面对地形地貌景观影响严重。

露天采场 7 面积 44019m²，露天开采对土地资源造成挖损损毁，挖损程度为重度；破坏土地资源类型为其他草地、采矿用地。其中：其他草地面积为：7870m²、采矿用地面积为：36149m²。

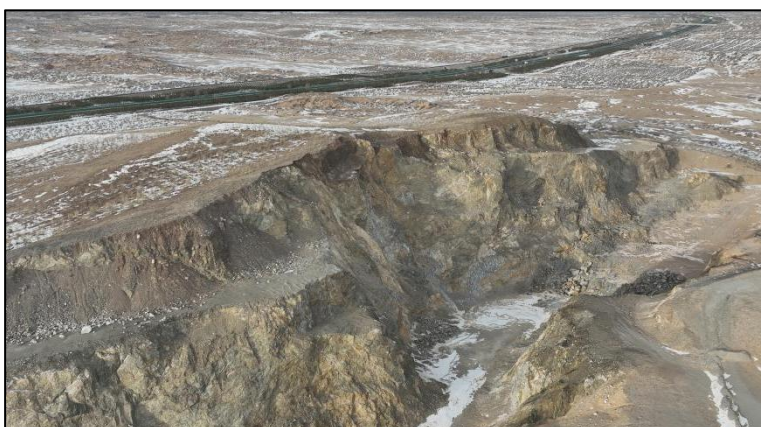
照片 3-2 露天采场 7（西侧）

现状条件下露天采场 7 未揭露地下含水层，对含水层影响较轻。

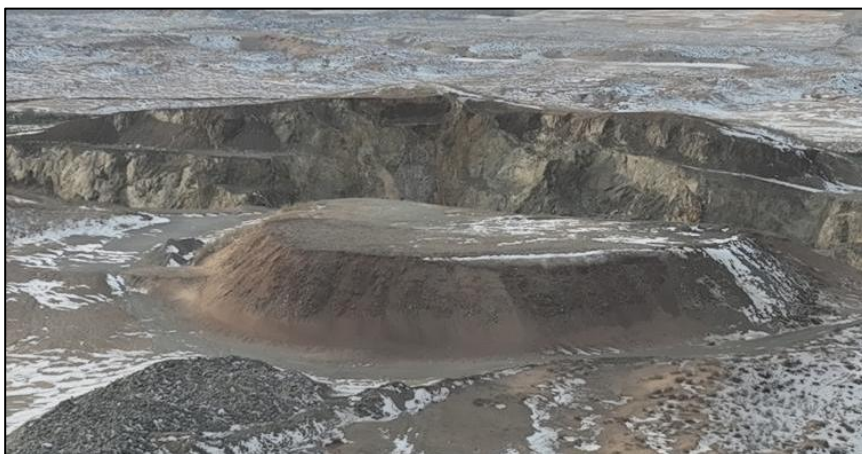
照片 3-3 废石场

废石堆放高度 3~16m，坡度约 50°，废石堆放方量约 56470m³，场地顶部已进行整平，废石堆积较稳定。现状条件下崩塌、滑坡、泥石流灾害不发育（见照片 3-3）。

废石场位于露天采场 7 南侧，占地面积 15113m²，废石堆放高度 3~16m，坡度约 50°，废石堆放方量约 56470m³，废石场顶部已进行整平，场地已进行覆土。该场地建设破坏了原有地形地貌景观，对地形地貌景观影响严重。

废石场面积为 15113m²，对土地资源造成压占损毁，损毁程度为中度；破坏土地资源类型为其他草地、采矿用地。其中：其他草地面积为：10272m²、采矿用地面积为：4841m²。

因前期治理区废石场植被成活率较低，本年度设计对其进行补种补植，废石场面积 15113m²，补植面积按场地面积的 80%计。补种补植柠条面积：

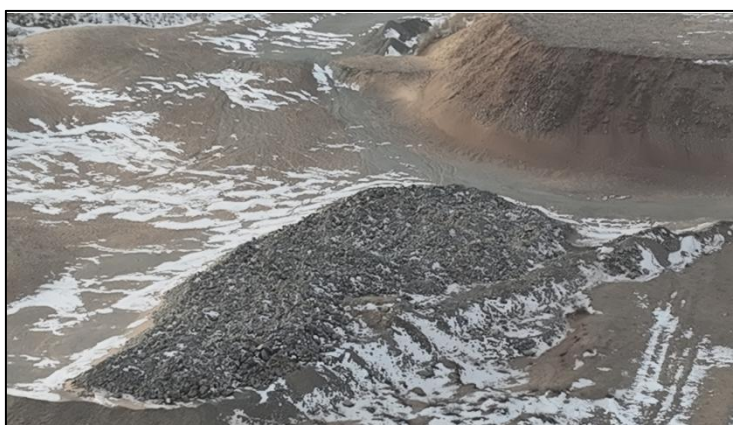
照片 3-4 矿石堆放场

矿石放高度 1~3m，坡度约 45°，矿石堆放方量约 22716m³，建设场地位置平坦，矿石堆积稳定。现状条件下崩塌、滑坡、泥石流灾害不发育（见照片 3-4）。

矿石临时堆放场位于露天采场 7 南侧，占地面积 6404m²，矿石放高度 1~3m，坡度约 45°，矿石堆放方量约 22716m³，建设场地位置平坦，无切坡。该场地建设破坏了原有地形地貌景观，对地形地貌景观影响严重。

矿石临时堆放场面积为 25114m²，对土地资源造成压占损毁，损毁程度为中度；破坏土地资源类型为其他草地、采矿用地。其中：其他草地面积为：7439m²、采矿用地面积为：17675m²。

因前期治理区矿石临时堆放场（部分）植被成活率较低，本年度设计对其进行补种补植，矿石临时堆放场（部分）面积 14972m²，补植面积按场地面积的 80%计。

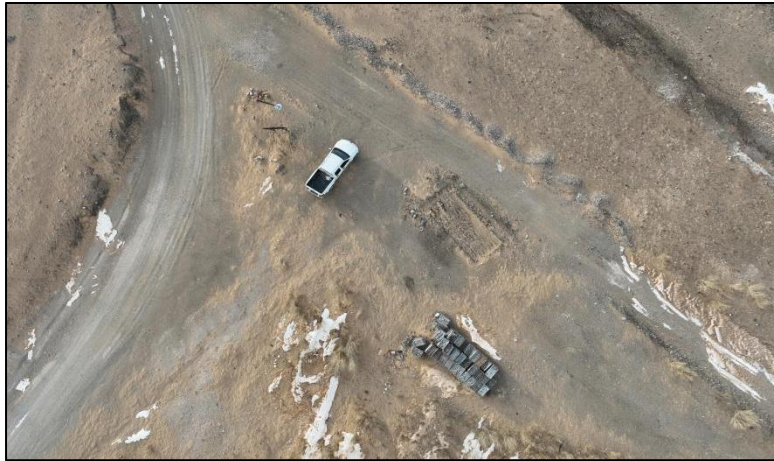
照片 3-5 矿区道路

建设场地位置平坦，无切坡。现状条件下地质灾害不发育（见照片 3-6）。

连接各个单元与外界的道路，道路长 2040m，宽度 4m，部分路段为碎石土铺垫而成，矿区道路占地面积 8168m²。该场地建设破坏了原有地形地貌景观，对地形地貌景观影响较严重。

矿区道路面积为 8168m²，对土地资源造成压占损毁，损毁程度为轻度；破坏土地资源类型为灌木林地、其他草地、采矿用地，其中：灌木林地面积为：1456m²、其他草地面积为：6266m²、采矿用地面积为：446m²。

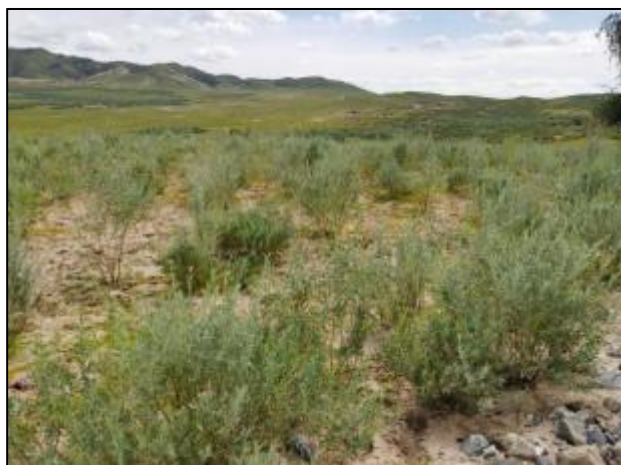
照片 4-1 原东侧残山地貌治理效果照片

治理工程效果评述: 矿山已按照《2021 年度治理计划书》设计治理工程完成 2021 年度治理任务，治理工程基本符合设计书设计治理要求，原废石场 4、原东侧残山地貌、探槽等场地经过治理后，地形地貌景观协调性较好，植被成活率较高；复垦单元后期生产不在利用，已归还原土地所有人。露天采场 3、废石堆治理工程暂未实施。治理效果见照片 4-1、4-2。

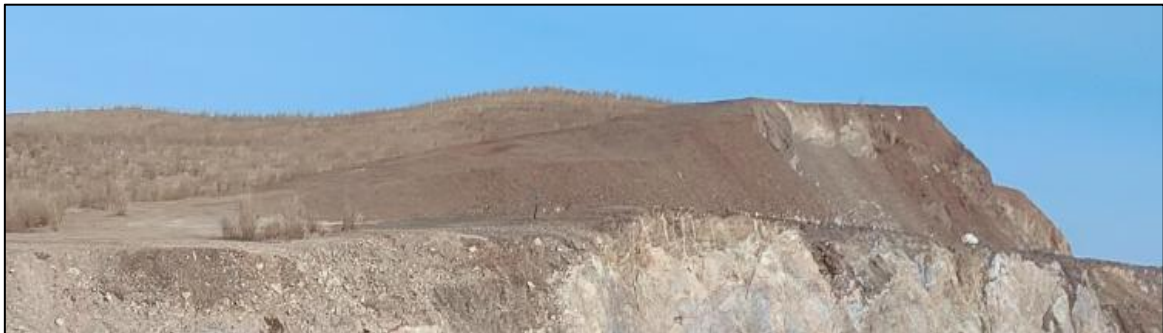
照片 4-3 探槽治理效果照片

治理工程效果评述: 矿山已按照《2022 年度治理计划书》设计治理工程完成 2022 年度治理任务，治理工程基本符合设计书设计治理要求，露天采场 7 北西侧边坡经治理后基本消除危岩体危害，地形地貌景观协调性较差，植被成活率较低；治理效果见照片 4-3。

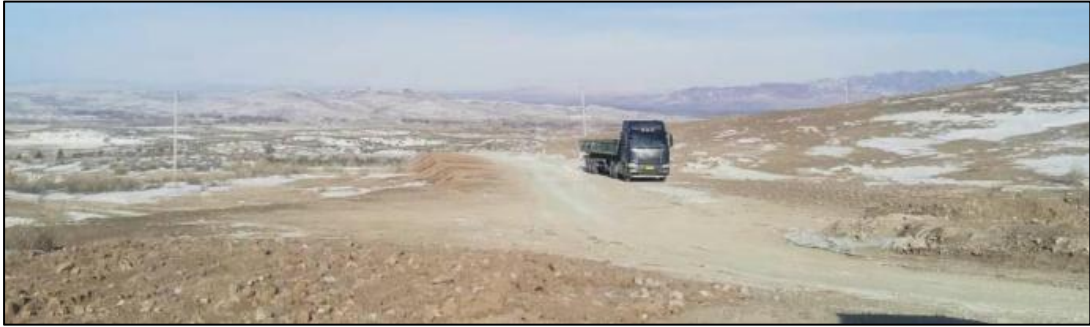
照片 4-4 矿区道路边坡治理效果

治理工程效果评述: 矿山已按照《2023 年度治理计划书》设计治理工程进行主要工程的治理，2023 年 12 月 27 日巴林右旗自然资源局组织专家对治理工程进行验收并出具了《内蒙古自治区矿山地质环境治理工程现场核查意见书》，治理工程基本符合设计书设计治理要求，矿区道路边坡、临时堆放场 2、临时堆放场 3 等场地经过治理后，地形地貌景观协调性较好，植被成活率较高；复垦单元后期生产不在利用，已归还原土地所有人。治理效果见照片 4-5、4-5。

因土壤沙性过强保水保肥能力差，2023 年度治理的矿区道路边坡、临时堆放场 2、临时堆放场 3 等场地植被成活率较低。已在 2025 年度治理计划中做补种补植。

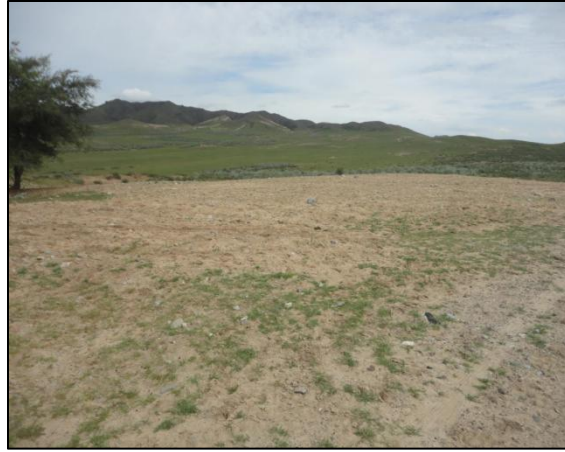
照片 4-6 原露天采场 1、2 治理效果照片

治理工程效果评述：矿山已按照《2024 年度治理计划书》设计治理工程进行主要工程的治理，2024 年 10 月 11 日巴林右旗自然资源局组织专家对治理工程进行验收并出具了《内蒙古自治区矿山地质环境治理工程现场核查意见书》，治理工程基本符合设计书设计治理要求，露天采坑 1、露天采坑 2、露天采坑 4、露天采坑 5、露天采坑 6、东侧残山等场地经过治理后，地形地貌景观协调性较好，植被成活率较高；复垦单元后期生产不在利用，已归还原土地所有人。2024 年度基金缴存 2.66 万元，治理基金未使用。

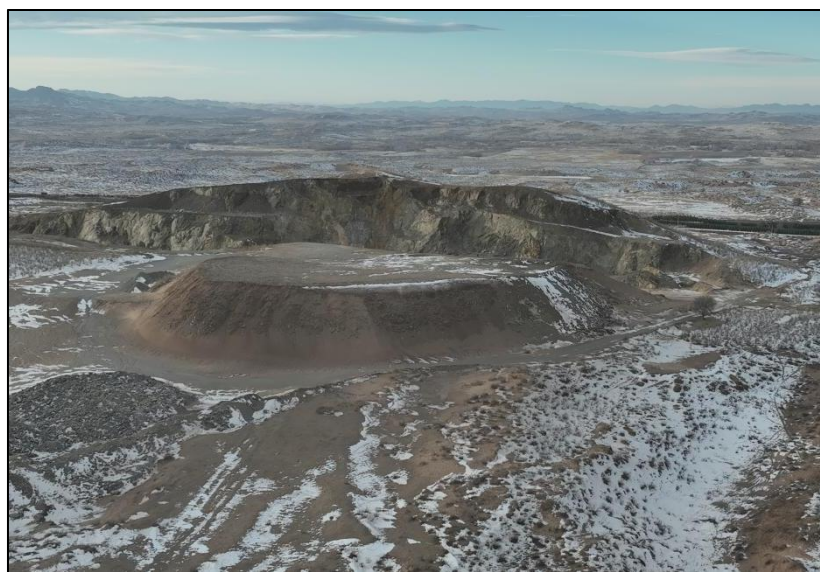
照片 4-9 废石场 4 治理效果照片

治理工程效果评述：矿山已按照《2025 年度治理计划书》设计治理工程进行工程的治理，2025 年 11 月 6 日巴林右旗自然资源局组织专家对治理工程进行验收并出具了《内蒙古自治区矿山地质环境治理工程现场核查意见书》，矿山对废石场进行了过渡性治理，对临时生活区场地进行了清运；对废石场 4 进行了治理，大部分区域均未人工种植柠条，自然恢复草地。专家组认为，巴林右旗弘源矿业有限公司石灰石矿一矿区完成的主体治理工程量与治理工程效果基本符合年度治理计划书的要求。
