# 2026 年度巴林右旗诺尔盖铜矿有限责任公司巴林右旗 诺尔盖铜矿矿山地质环境治理与土地复垦计划

巴林右旗诺尔盖铜矿有限责任公司

二〇二六年三月

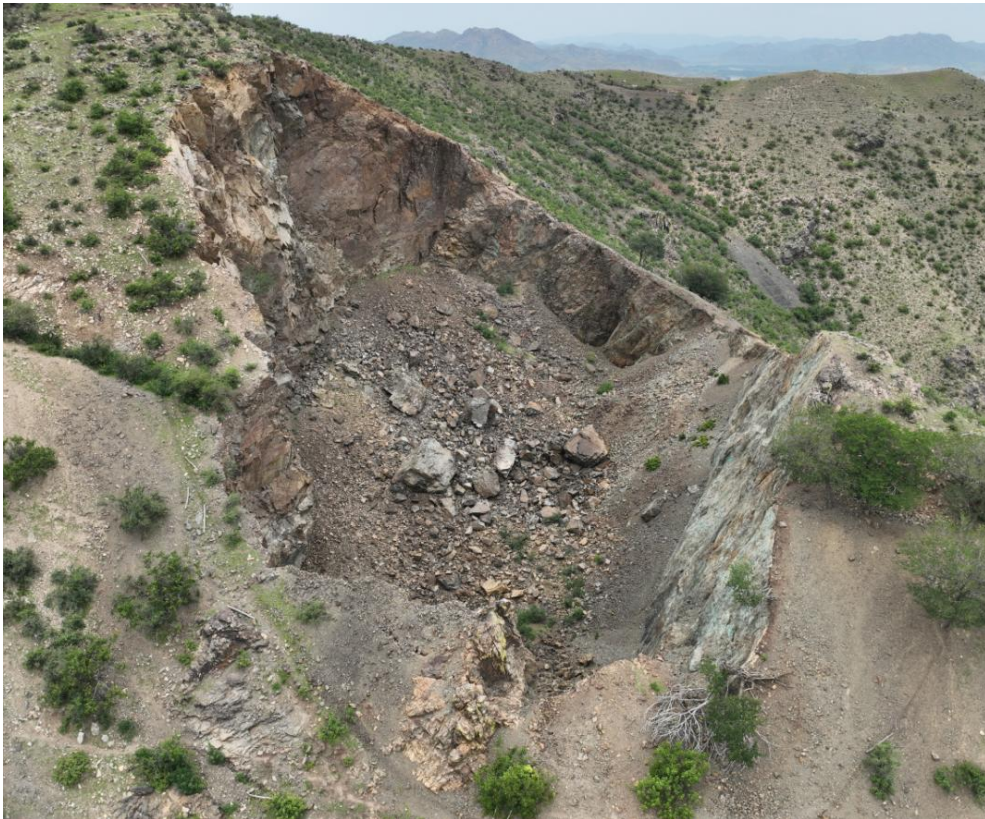
照片3-1 1号塌陷坑

1 号塌陷坑位于矿区南部山顶位置，是 12 号矿体 800m 标高以上采空区所形成，1 号塌陷坑长约 80m，宽约 40m，塌陷面积 0.3064hm<sup>2</sup>，塌陷方量 31420m<sup>3</sup>（见图 3-2），塌陷深度 13-31m。前期治理工程已在塌陷坑四周设置网围栏，现状破坏地表植被，与周边地形地貌不相协调，改变了原生景观状态，现状对地形地貌景观影响严重，现状条件下地质灾害较发育（见照片 3-1）。

1号塌陷坑已对含水层结构造成破坏，矿区及周边无大型供水水源工程，对地下水水质影响较轻。

1号塌陷坑破坏了原生地形地貌景观整体的和谐度，破坏了原有地形地貌景观。

1号塌陷坑面积 $0.3064\text{hm}^2$ ，损毁土地类型为其他林地和其他草地。

回填：对 1 号塌陷坑进行回填，回填工程量 31420m<sup>3</sup>。

覆土：对场地进行覆土，覆土工程量为 960m<sup>3</sup>。

栽植山杏：将场地恢复为灌木林地进行栽植山杏，栽植单山杏为137株。

撒播草籽：草种选择披碱草和羊草混合撒播，撒播草籽面积为 0.2858hm<sup>2</sup>。

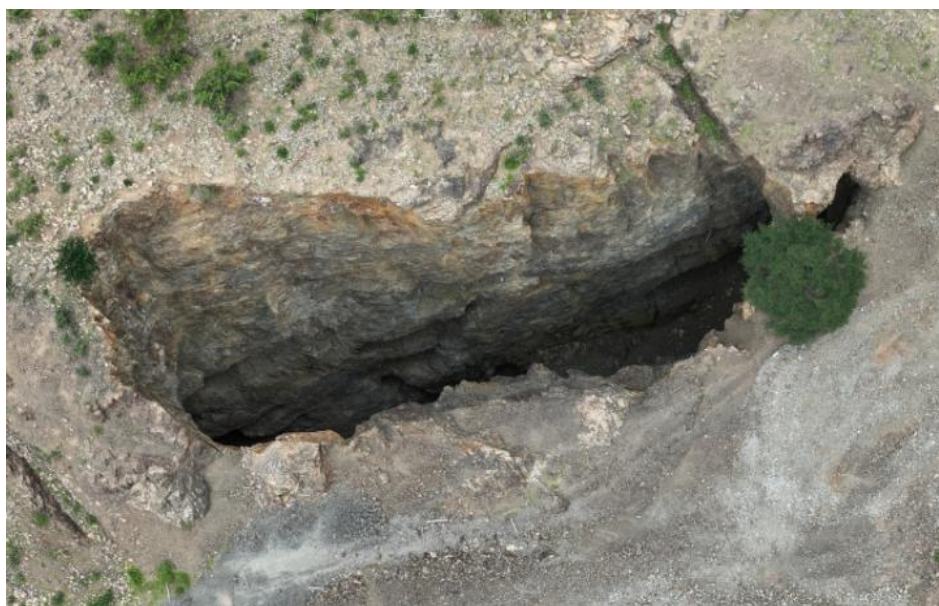
照片3-2 2号塌陷坑

2号塌陷坑位于矿区南部，是1号矿体752m标高以上采空区所形成，2号塌陷坑长约50m，宽约20m，面积为 $0.1006\text{hm}^2$ ，塌陷深度8-23m，塌陷方量 $10325\text{m}^3$ （见图3-3）。前期治理工程已在塌陷坑四周设置网围栏，2号塌陷坑破坏了原生的地形地貌景观和植被，现状对地形地貌景观影响严重，现状条件下地质灾害较发育。（见照片3-2）。

2号塌陷坑已对含水层结构造成破坏，矿区及周边无大型供水水源工程，对地下水水质影响较轻。

### (3) 地形地貌景观影响现状

回填：对2号塌陷坑进行回填，回填工程量10325m<sup>3</sup>。

覆土：对场地进行覆土，覆土工程量为320m<sup>3</sup>。

撒播草籽：草种选择披碱草和羊草混合撒播，撒播草籽面积为 0.1006hm<sup>2</sup>。

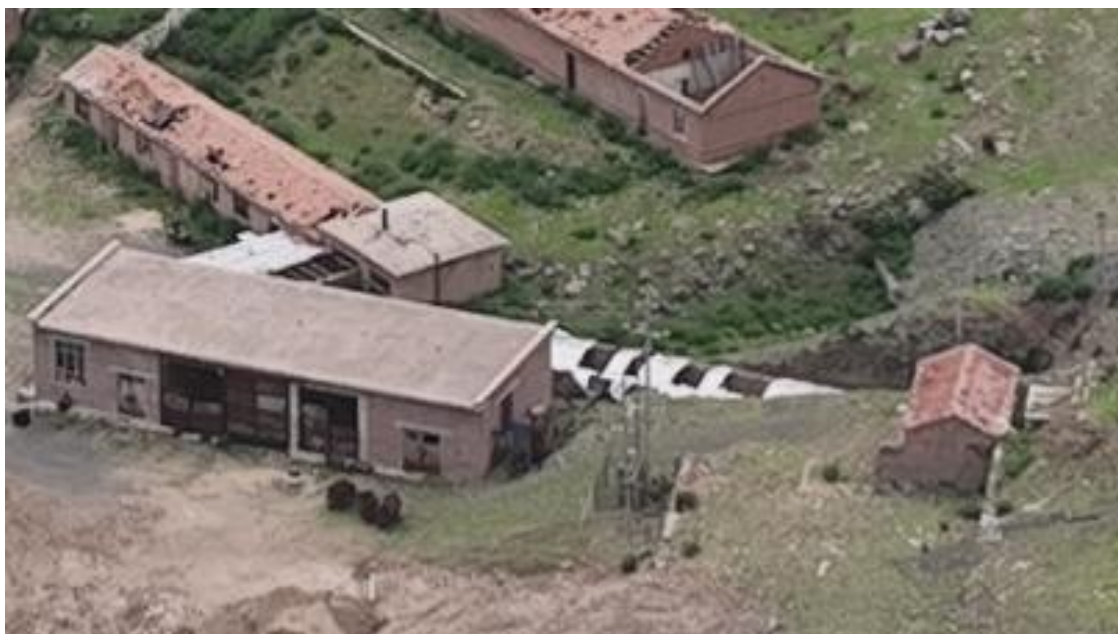
照片 3-4 PD3 工业场地

PD3 工业场地位于办公生活区西南侧，占地面积为 0.1040hm<sup>2</sup>，包括 PD3、休息室、设备室等，建筑总面积 0.0386hm<sup>2</sup>，建筑结构为钢结构或砖混结构。PD3 断面规格为 2.0m×2.0m，深 120m。平硐口靠近山体一侧存在切坡，切坡长 20m，切坡高 3m，坡角接近 90°，现状切破稳定。场地的建设破坏了原生的地形地貌景观和植被，对现状对地形地貌景观影响较严重，地质灾害不发育，见照片 3-4、3-5。

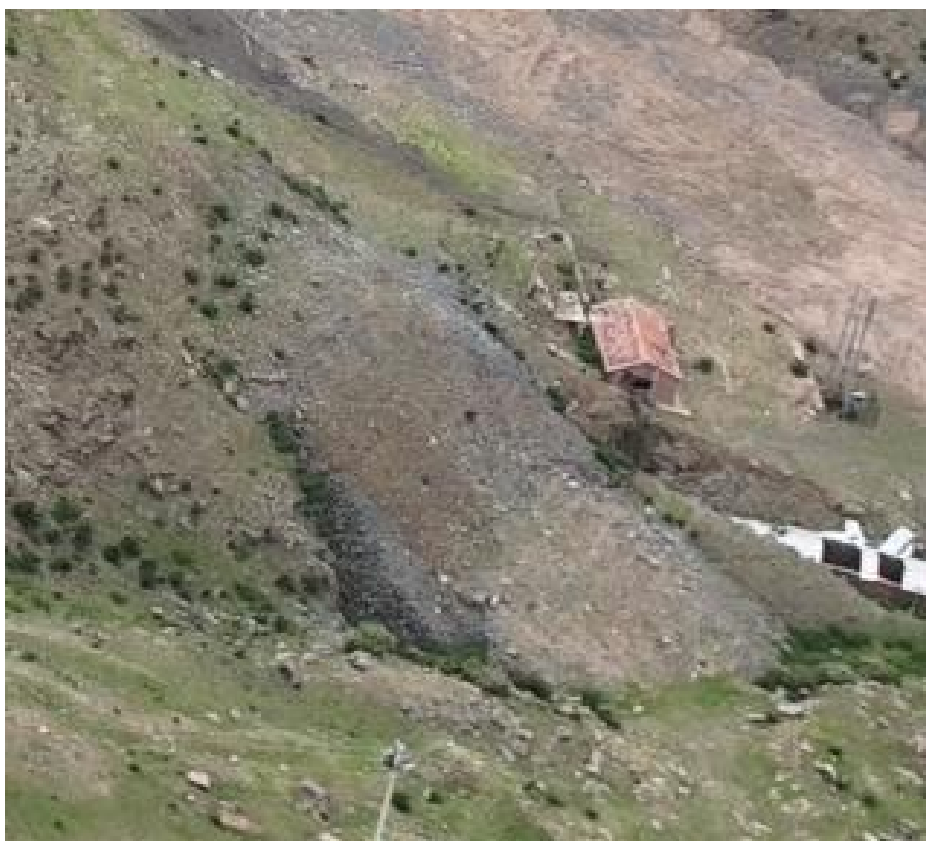
照片3-6 废石堆

废石堆位于 PD3 工业场地西南侧，废石堆放于地表，废石由平硐生产、开拓排弃。堆放高度 2~4m，边坡角约 35°，占地面积为 0.0814hm<sup>2</sup>，废石堆堆积废石量 2460m<sup>3</sup>（见图 3-5），矿山采矿产生的废石直接堆置于原地貌上，形成人工堆积地貌，对地形地貌景观产生影响，对地形地貌景观影响较严重，地质灾害不发育，见照片 3-6。

废石堆占地面积为 0.0814hm<sup>2</sup>，损毁土地类型为其他草地。

清运：对场地内废石进行清运，清运量为2460m<sup>3</sup>。

整形：对场地进行整形，整形工程量为814m<sup>3</sup>。

覆土：对场地进行覆土，覆土工程量为244m<sup>3</sup>。

撒播草籽：对整个场地恢复为草地，撒播草籽面积0.0814hm<sup>2</sup>。

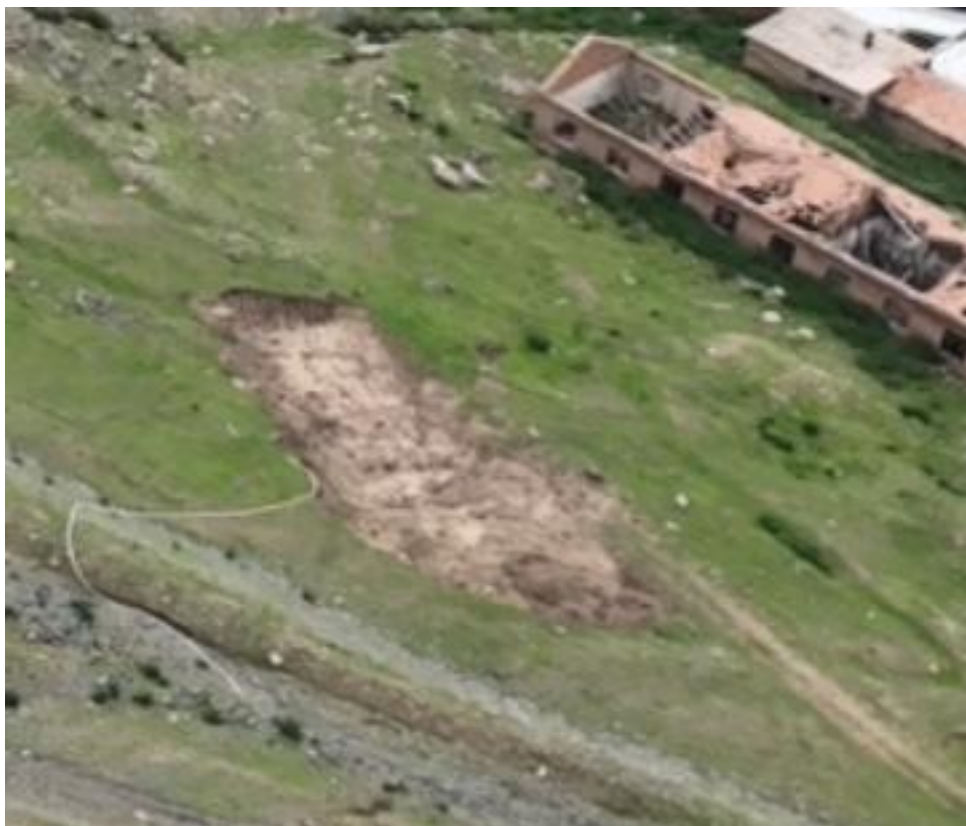
照片3-7 临时取土场1

位于办公生活区西南侧，占地面积为 0.0330hm<sup>2</sup>，取土过程中形成了长度约 42m、高度约 3m、坡度近 40° 的切坡。对地形地貌景观产生影响，对地形地貌景观影响较严重，地质灾害不发育，见照片 3-7。

临时取土场1占地面积为0.0330hm<sup>2</sup>，损毁土地类型为采矿用地。

土方整平：对场地进行土方整平，覆土工程量为165m<sup>3</sup>。

撒播草籽：对整个场地恢复为草地，撒播草籽面积0.0330hm<sup>2</sup>。

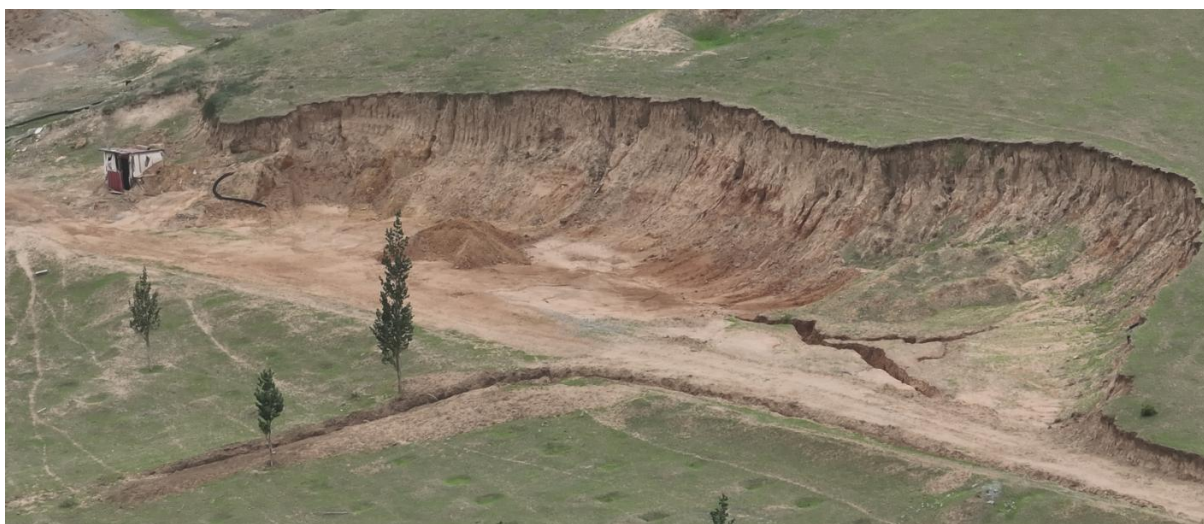
照片3-8 临时取土场2

位于尾矿库北侧，占地面积为 0.1149hm<sup>2</sup>，取土过程中形成了长度约 102m、高度约 6m、坡度近 45° 的切坡。对地形地貌景观产生影响，对地形地貌景观影响较严重，地质灾害不发育，见照片 3-8。

临时取土场2占地面积为0.1149hm<sup>2</sup>，损毁土地类型为裸土地。

土方整平：对场地进行土方整平，覆土工程量为1515m<sup>3</sup>。

撒播草籽：对整个场地恢复为草地，撒播草籽面积0.3029hm<sup>2</sup>。

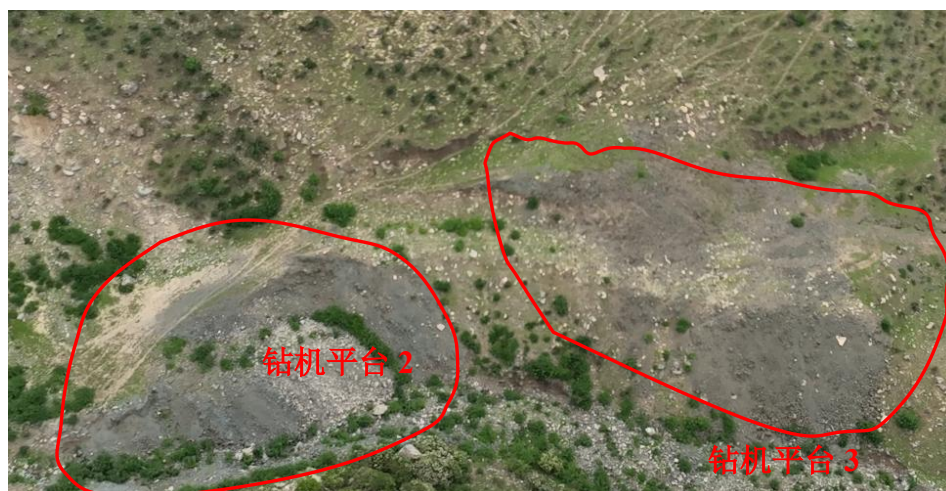
照片3-9 钻机平台（1-6）

主要分布于矿区西侧，矿山探矿时期地表留存钻机平台共6处，呈不规则形状，钻孔已封孔。钻机平台均存在小规模切坡及堆坡，占地总面积为0.1466hm<sup>2</sup>，各个钻机平台特征见表3-18。场地的建设破坏了原始地形地貌景观及植被，对地形地貌景观的影响较严重，地质灾害不发育，见照片3-9。

钻机平台（1-6）占地面积为0.1466hm<sup>2</sup>，损毁土地类型为灌木林地和其他林地。

垫坡整形：近期利用堆坡的碎石土对切坡进行垫坡整形，整形工程量 40m<sup>3</sup>。

覆土：对治理后区域进行覆土，覆土工程量733m<sup>3</sup>。

栽植山杏：将场地恢复为灌木林地进行栽植山杏，栽植单山杏为977株。

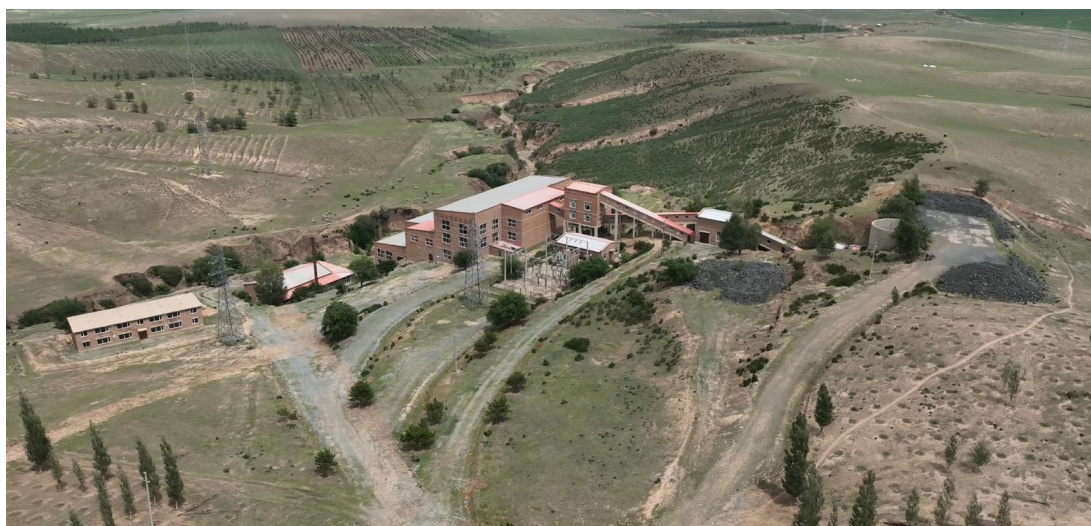
照片3-10 选矿工业场地远景

选矿工业场地位于矿区南侧约 6.8km 处的矿业权人名下的巴林右旗幸福之路铜多金属矿探矿权范围内，场地内设有原矿仓、破碎车间、筛分间、粉矿仓、主厂房、技术检查站及试验室、化验室等，占地面积为 2.4926hm<sup>2</sup>，其中建筑面积 0.4132m<sup>2</sup>，建筑结构为钢结构、砖混结构，建筑高度 3-10m。场地南侧有长 100m 的切坡，切坡平均高度约 4m，坡度 60-80°，局部接近直立。切坡南侧有两处渣堆，现有少量废石堆放。选矿厂年处理矿石 33 万吨，总用水量 100m<sup>3</sup>/d，水

源来自距离 2.4km 的查干勿苏嘎查。场地的建设破坏了原始地形地貌景观及植被，对地形地貌景观的影响较严重，地质灾害不发育，见照片 3-10、3-11。

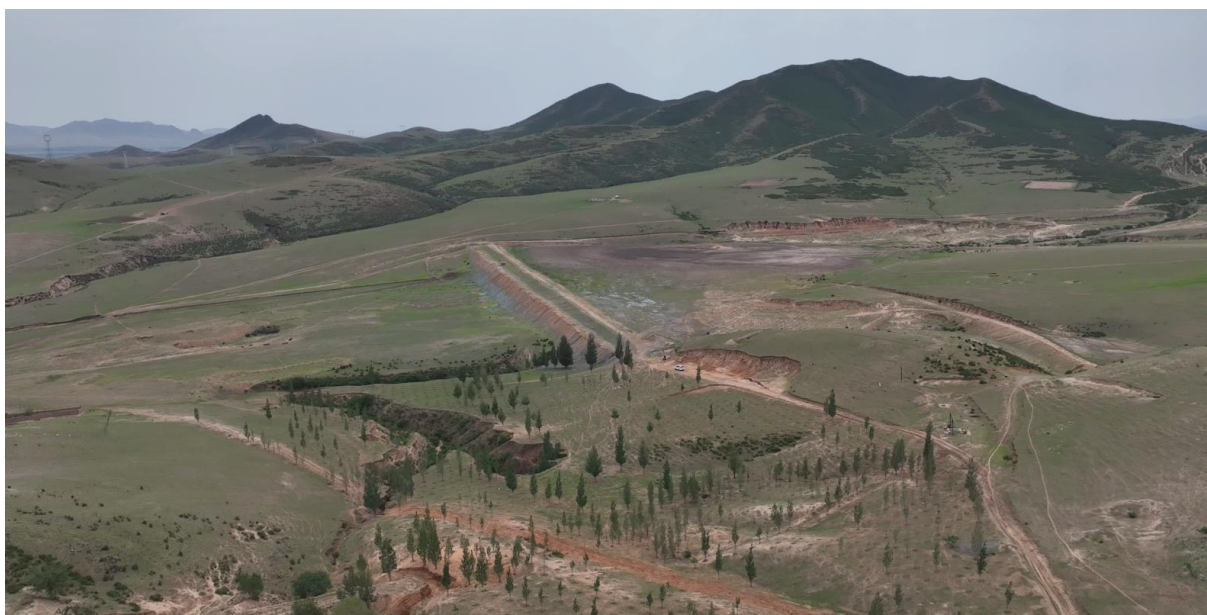
照片3-12 尾矿库远景

尾矿库位于选矿厂地南侧 480m 的沟谷内，占地面积 22.7666hm<sup>2</sup>，主要由初期坝和二道坝组成，初期坝为土石坝面，其下游 500m 为二道坝（截渗坝）。尾矿库设计库底标高 753m；库顶标高 781m；库区长 670m；初期坝顶标高 765m，坝高 28m；坝长 400m，坝顶宽 5m，坝前坡比 1:2.5，坝后坡比 1:2.75。尾矿库容量 256 万 m<sup>3</sup>，满足矿山尾砂排放量要求。二道坝集水池设计长 100m，宽 50m，深 5m，容量 2.5 万 m<sup>3</sup>，满足尾矿库尾液排放、循环利用要求，场地东侧设有泵站，建筑面积 0.0025m<sup>2</sup>，建筑结构为砖混结构，场地的建设破坏了原始地形地貌景观及植被，对地形地貌景观的影响较严重，地质灾害不发育，见照片 3-12、3-13。

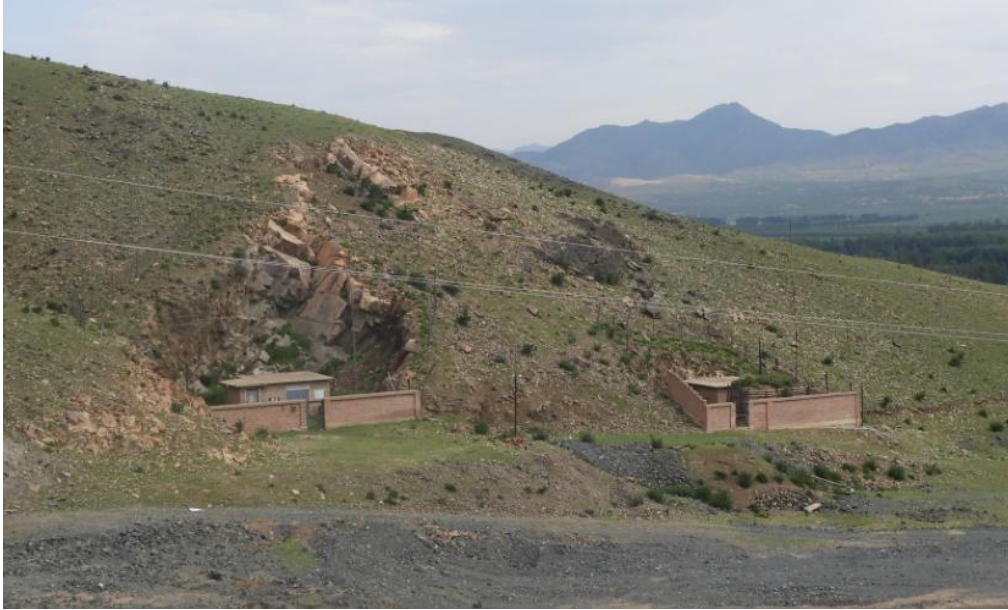
照片3-14 炸药库及雷管库

炸药库及雷管库位于矿区西侧 200m 处山脚，总占地面积为 0.0982hm<sup>2</sup>，建筑结构为砖混结构，建筑面积 0.0076hm<sup>2</sup>，建筑高度 3m，炸药库及雷管库北侧有长 50m 的围墙，围墙高度 3m，宽约 0.3m。炸药库及雷管库为切削山体建设，有长为 60m 的切坡，切坡平均高度 6m，坡角介于 70°~80°，局部接近直立，现状切破稳定。场地的建设破坏了原始地形地貌景观及植被，对地形地貌景观的影响较严重，地质灾害不发育，见照片 3-14。

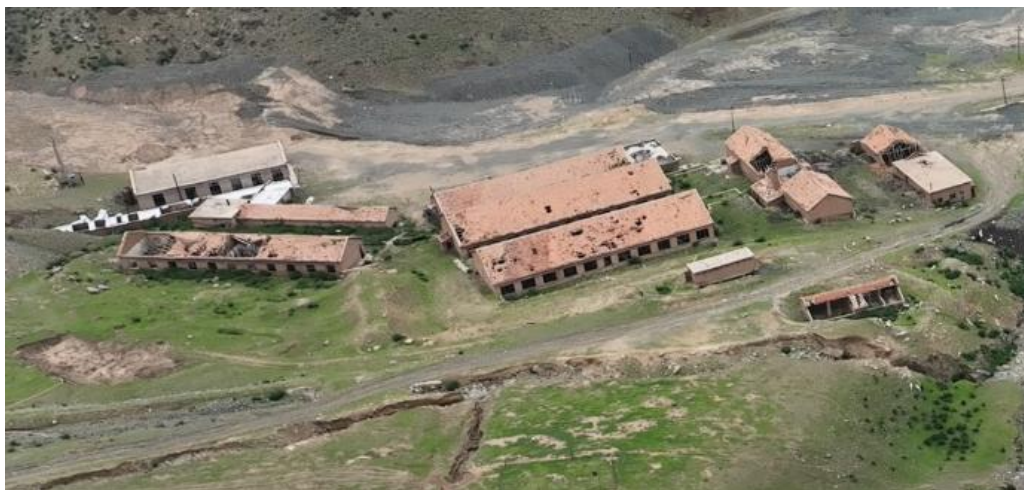
照片3-15 办公生活区

办公生活区位于矿区南东侧，占地面积  $0.7861\text{hm}^2$ ，建筑结构为砖混结构一层平房，建筑面积  $0.2506\text{hm}^2$ ，建筑高度  $3\text{m}$ 。办公生活区南侧存在长约  $120\text{m}$ ，高约  $4\text{m}$  的切坡。办公生活区西侧存在高度约为  $1\text{m}$  的堆坡，堆坡长度  $5\text{m}$ ，办公生活区东侧已设置高约  $3\text{m}$  的浆砌石护坡。场地的建设破坏了原始地形地貌景观及植被，对地形地貌景观的影响较严重，地质灾害不发育，见照片 3-15。

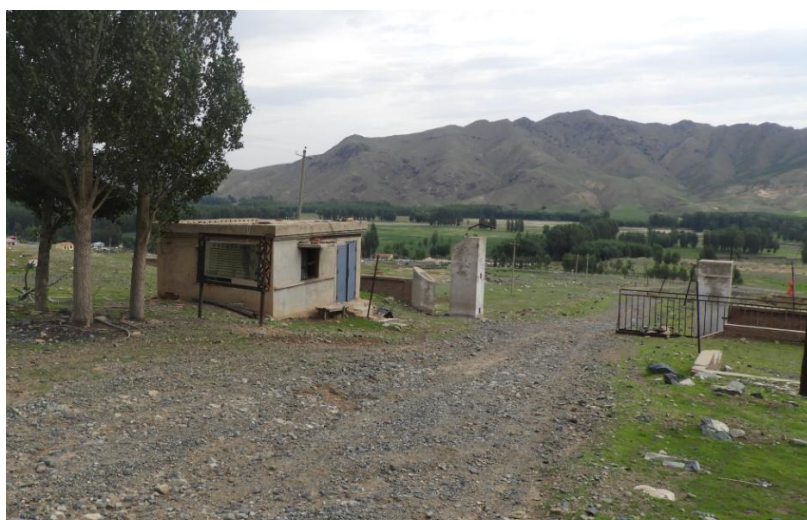
照片3-16 门卫场地

门卫场地位于矿区东侧 380m，占地面积 0.0724hm<sup>2</sup>，建筑结构为砖混结构一层平房，门卫房建筑面积 30m<sup>2</sup>，建筑高度 3m，门卫房东侧有长 40m 的围墙，围墙高度 3m，宽约 0.3m。场地的建设破坏了原始地形地貌景观及植被，对地形地貌景观的影响较严重，地质灾害不发育，见照片 3-16。

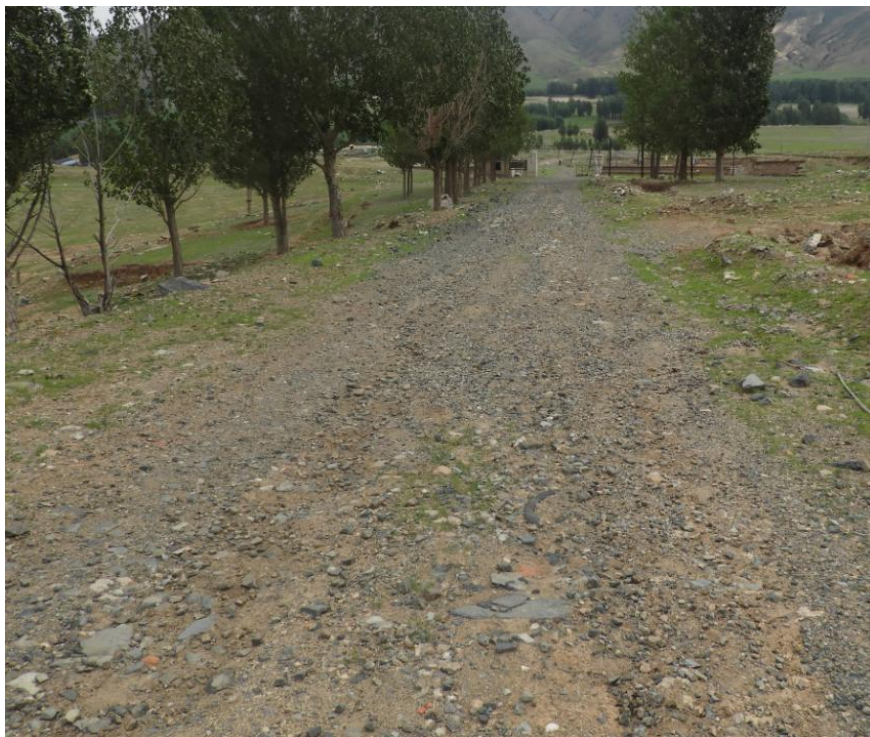
照片 3- 矿区道路

矿区道路连接各工程场地并与乡村道路相接，为砂石路，已开拓矿区道路总长 2415m，路宽 3-5m，占地面积 1.3924hm<sup>2</sup>。部分道路存在切坡，切坡路段长 624m，高 0.5-1.5m，坡角为 30° -45°，切挖产出物源铺垫道路于另一侧形成堆坡，堆坡高 0.5-1.5m，坡角为 30° -40°。场地建设，破坏地表植被，形成与周边地形地貌不相协调的生态斑块，改变了原生景观状态，现状对地形地貌景观影响较严重，地质灾害不发育，见照片 3-16。

矿区道路占地面积为1.3924hm<sup>2</sup>，损毁土地类型为灌木林地、天然牧草地、其他草地、采矿用地、农村宅基地和裸土地。

垫坡整形：对场地切坡进行整形，垫坡后边坡角度≤25° 垫坡整形工程量936m<sup>3</sup>。

覆土：对治理后场地进行覆土，覆土工程量为 1504m<sup>3</sup>。

撒播草籽：将恢复为草地的区域撒播草籽，撒播草籽面积0.5012hm<sup>2</sup>。

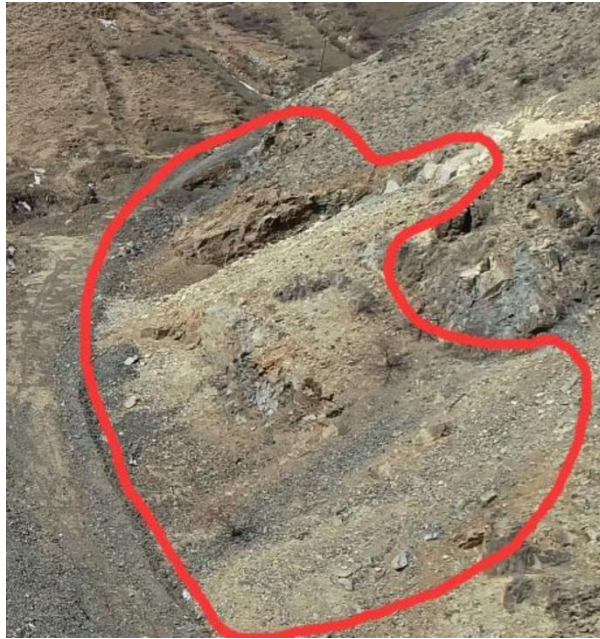
照片4-1 “挖损区”治理效果照片

1、矿山完成了挖损区、废弃尾矿库、4 号废石场、3 号废石场的治理工作，对场地进行垫坡整形、覆土、恢复植被工作。

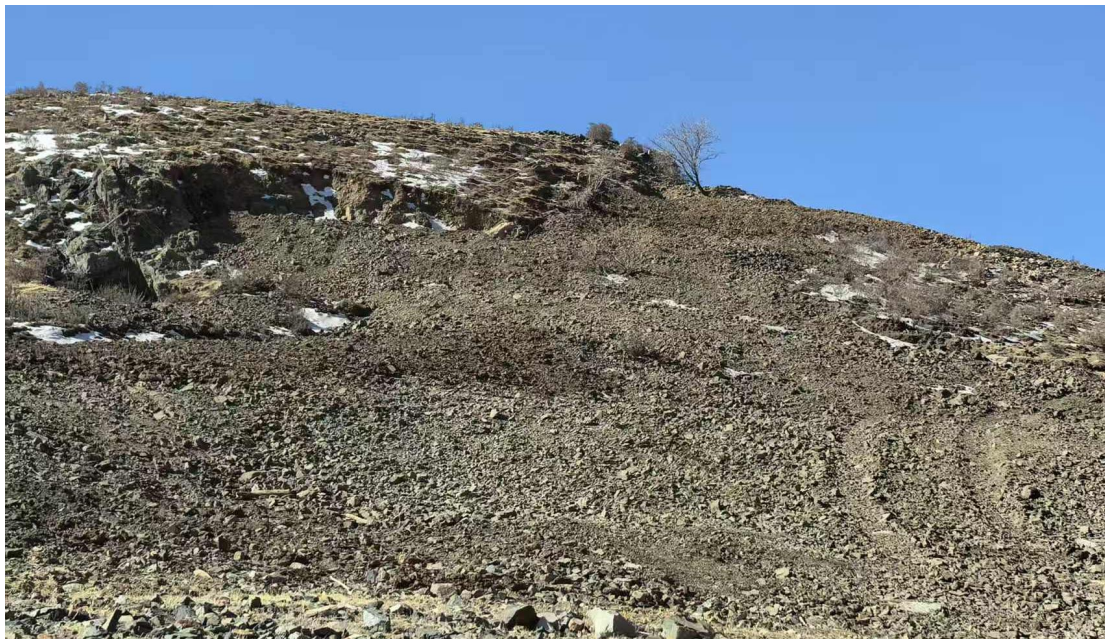
照片 4-4 PD2、PD5 治理效果照片

2、矿山完成了 2025 年补充完善前期治理工程，包括：前期治理区（废弃尾矿库）、前期治理区（1 号废弃选矿厂）、废石场 1、废石场 2、废石场 3、废石场 4、废石场 6、PD1、PD2、PD4、PD5、PD6、PD7、PD8、PD9、部分探槽（TC17、TC22、TC23、TC26、TC34）。以上场地形地貌恢复效果较好，由于季节原因，植被恢复效果未显现，后期应加强管护。
