赤峰市宝佳商贸有限公司巴林右旗索博日嘎镇  
太本艾利嘎查二组石灰石矿  
矿山地质环境保护与土地复垦方案  
(闭坑方案)

赤峰市宝佳商贸有限公司

2025年5月

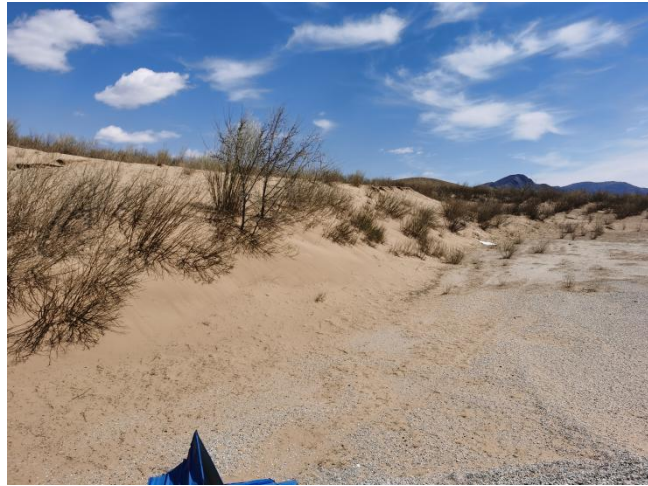
照片 2-7 工业场地北东侧边坡

- 1、对工业场地北东侧边坡进行削坡、整平、恢复植被；
- 2、对露天采场周围设置警示牌。

矿山已完成设计治理工程，并通过了现场核查。治理效果见照片 2-7。

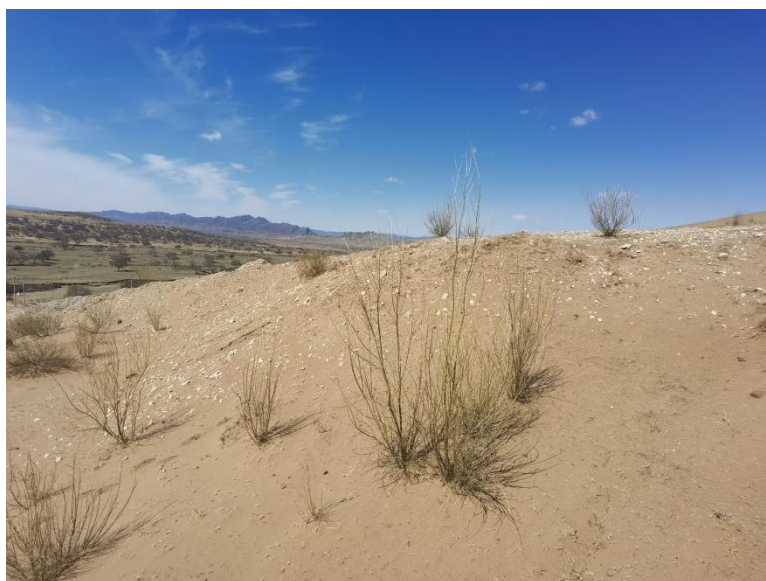
照片 2-8 表土堆

- 1、对前期治理的工业场地北东侧边坡进行恢复植被完善治理；
- 2、对废渣堆进行撒播草籽过度治理；
- 3、对表土堆进行撒播草籽过度治理。

矿山已完成设计治理工程，并通过了现场核查，治理效果见照片 2-8、2-9。

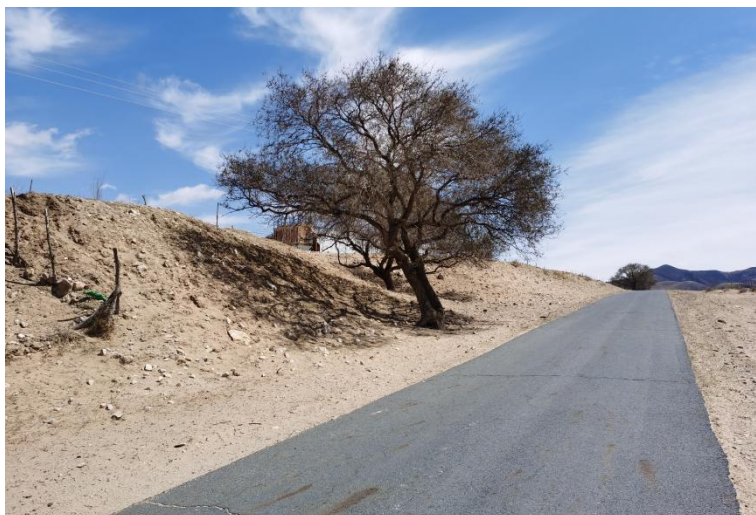
照片 2-10 工业场地南侧堆坡西部

- 1、对前期治理的废渣堆、表土堆进行撒播草籽。
- 2、对工业场地南侧堆坡西部进行坡面整形，规整取直，对整形后场地进行覆土、整平、恢复植被。

矿山已完成设计治理工程，并通过了现场核查。治理效果见照片 2-10。

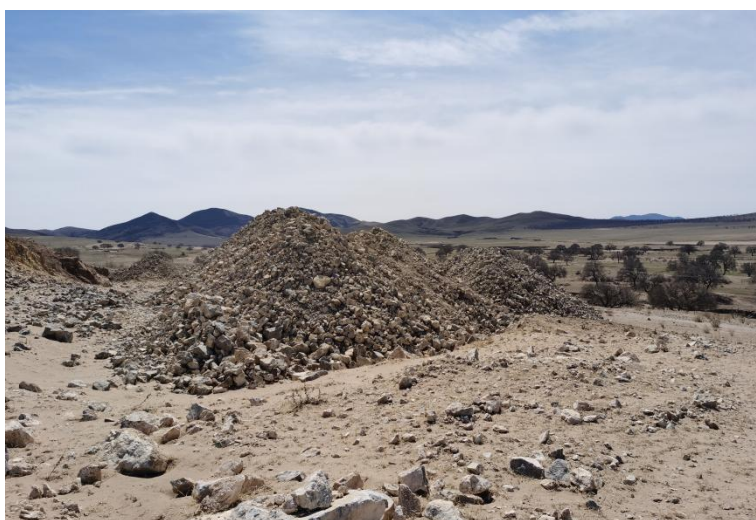
照片 2-11 矿石堆

- 1、对前期治理的工业场地南侧堆坡进行恢复植被。
- 2、对矿石堆进行石方整平。

矿山已完成设计治理工程，并通过了现场核查。治理效果见照片 2-11。

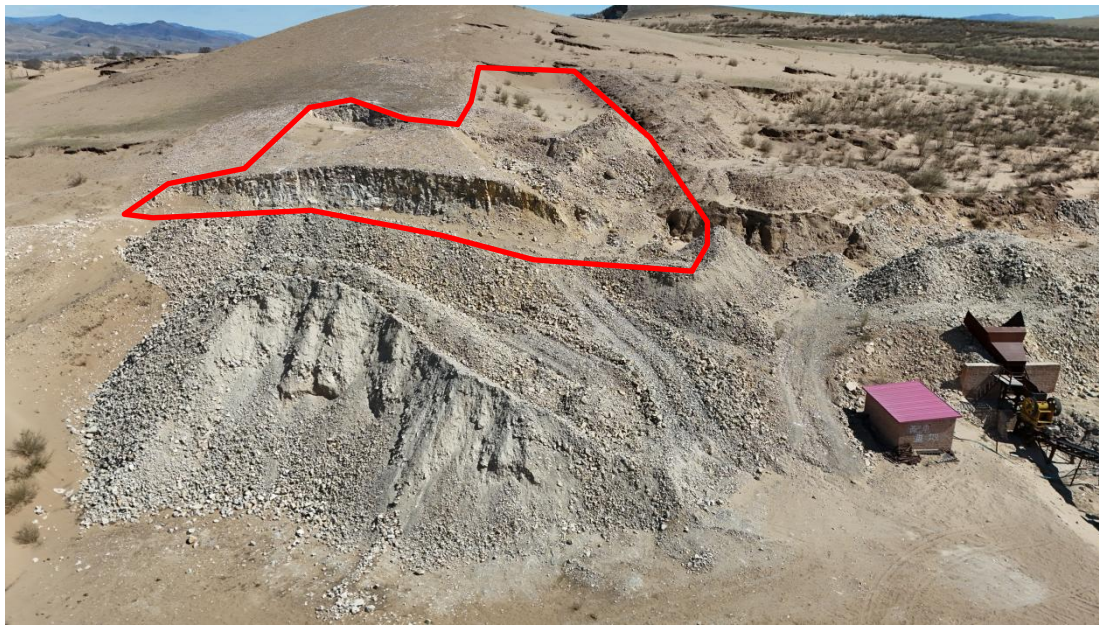
照片3-1 露天采场

露天采场位于矿区南西侧，呈不规则长方形，长约 82m，宽约 67m，开采深度 1-6m，面积为 3506m<sup>2</sup>，边坡角度 50~60°，开采标高为 952~934m，露天采场北侧和西侧部分区域进行了表土剥离，剥离表土存放于采场东侧边缘。该场地的建设破坏了地形地貌景观，降低了地形地貌景观整体的和谐度。

（2）覆土及整平：覆土及整平面积为  $3506\text{m}^2$ ，覆土及整平厚度为  $0.3\text{m}$ ，覆土及整平量为  $1052\text{m}^3$ 。

（3）恢复植被：对整平后场地恢复植被，为保证场地复垦效果，采用灌草混种方式，选择羊草+紫花苜蓿+山杏核+柠条籽混合播种，灌草混播  $3506\text{m}^2$ 。

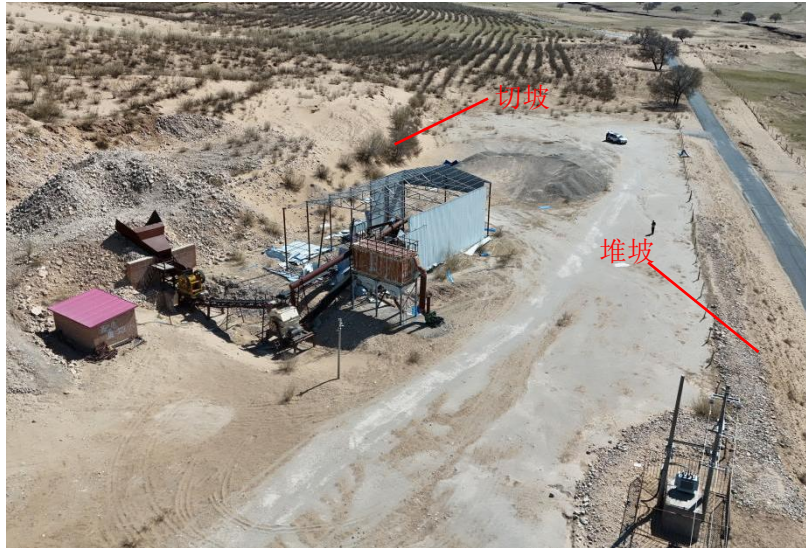
照片3-5 工业场地

工业场地位于矿区南侧，呈不规则长方形，占地面积 11588m<sup>2</sup>，长 246m，宽 76m，场地内包含加工场地、破碎设备、配电室、料堆、前期治理区；料堆位于工业场地东侧，包含于工业场地之内，呈不规则圆形，占地面积 1263m<sup>2</sup>，长 45m，宽 35m，堆高 1-4m，边坡角度 25~50°，堆体及边坡稳定；工业场地北侧存在切坡（前期治理区为切坡东段），长 145m，高度 0.5-6m，坡度 15-35°。南侧存在一处堆坡，长 240m，高度 0.1-4m，坡度 2-35°。该场地的建设破坏了地形地貌景观，降低了地形地貌景观整体的和谐度。

(4) 覆土及整平：覆土及整平面积为 11588m<sup>2</sup>，覆土厚度为 0.3m，覆土量为 3476m<sup>3</sup>。

(5) 恢复植被：对整平后场地恢复植被，为保证场地复垦效果，采用灌草混种方式，选择羊草+紫花苜蓿+山杏核+柠条籽混合播种，灌草混播 11588m<sup>2</sup>。

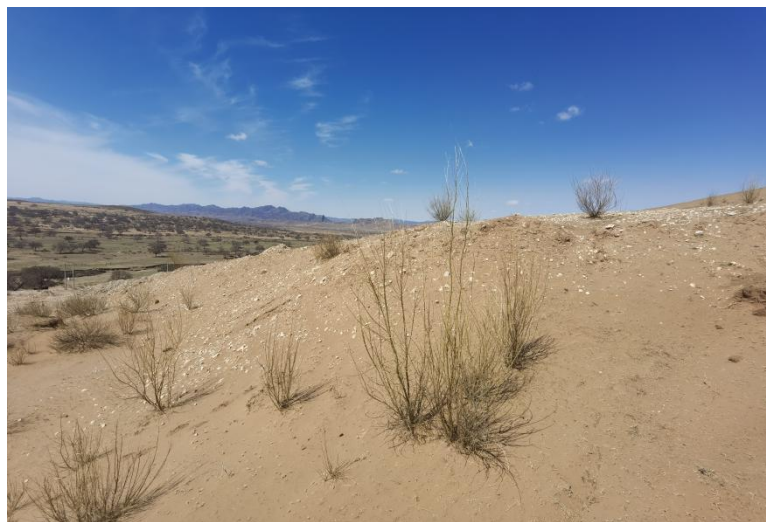
照片3-8 表土堆

表土堆位于露天采场东侧，紧邻露天采场，表土顺坡堆放，呈不规则长方形，占地面积 1614m<sup>2</sup>，长 79m，宽 27m，堆高 1-6m，边坡角 30~50°，方量 6532m<sup>3</sup>，矿山前期已进行种草过渡治理，但植被效果较差。该场地的建设破坏了地形地貌景观，降低了地形地貌景观整体的和谐度。

(2) 翻耕：翻耕面积为 1614m<sup>2</sup>，翻耕深度为 0.3m，翻耕 1614m<sup>3</sup>。

(3) 恢复植被：对整平后场地恢复植被，为保证场地复垦效果，采用灌草混种方式，选择羊草+紫花苜蓿+山杏核+柠条籽混合播种，灌草混播 1614m<sup>2</sup>。

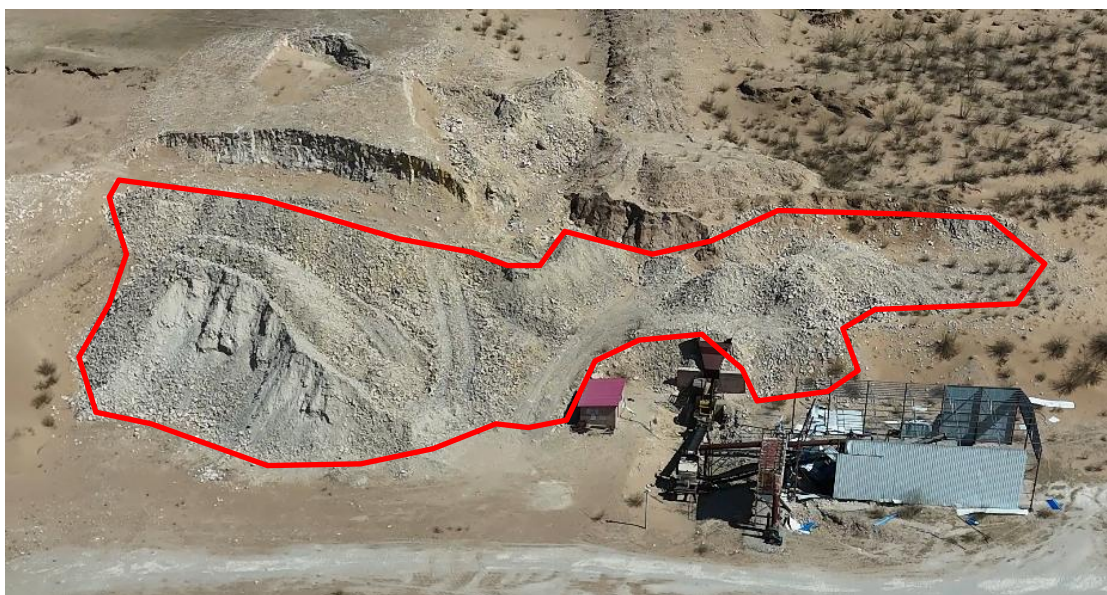
照片 3-10 矿石堆

矿石堆位于露天采场南侧，紧邻露天采场，矿石顺坡堆放，呈不规则形状，占地面积 4153m<sup>2</sup>，长 125m，宽 64m，堆高 1-8m，边坡角 25~55°，堆体及边坡稳定，矿山前期已进行石方整平，但效果较差。场地的建设破坏了原有地形地貌景观，降低了地形地貌景观整体的和谐度。

(3) 恢复植被: 对整平后场地恢复植被, 为保证场地复垦效果, 采用灌草混种方式, 选择羊草+紫花苜蓿+山杏核+柠条籽混合播种, 灌草混播 4153m<sup>2</sup>。

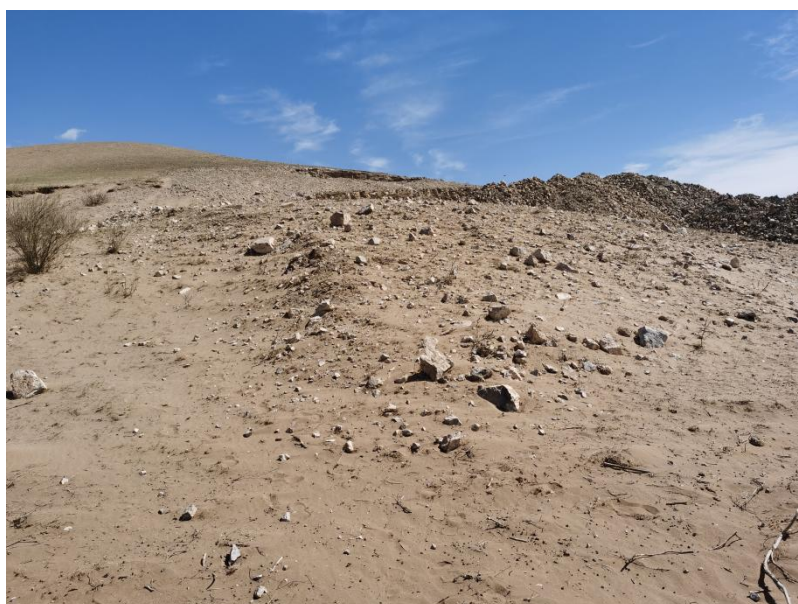
照片 3-13 废渣堆

废渣堆位于矿石堆西侧，呈不规则椭圆形，占地面积 568m<sup>2</sup>，长 23m，宽 10m，堆高 1-2m，边坡角 10~20°，矿山前期已进行整平、种草过渡治理，但植被效果较差。场地的建设破坏了原有地形地貌景观，降低了地形地貌景观整体的和谐度。

将场地内废渣回填至露天采场, 对场地进行翻耕、恢复植被 (见图 5-5)。

- (1) 清运: 将场地内废渣清运用于回填至露天采场, 清运 432m<sup>3</sup>;
- (2) 翻耕: 翻耕面积为 568m<sup>2</sup>, 翻耕深度 0.3m, 翻耕 170m<sup>3</sup>;
- (3) 恢复植被: 对翻耕后场地恢复植被, 为保证场地复垦效果, 采用灌草混种方式, 选择羊草+紫花苜蓿+山杏核+柠条籽混合播种, 灌草混播 568m<sup>2</sup>。

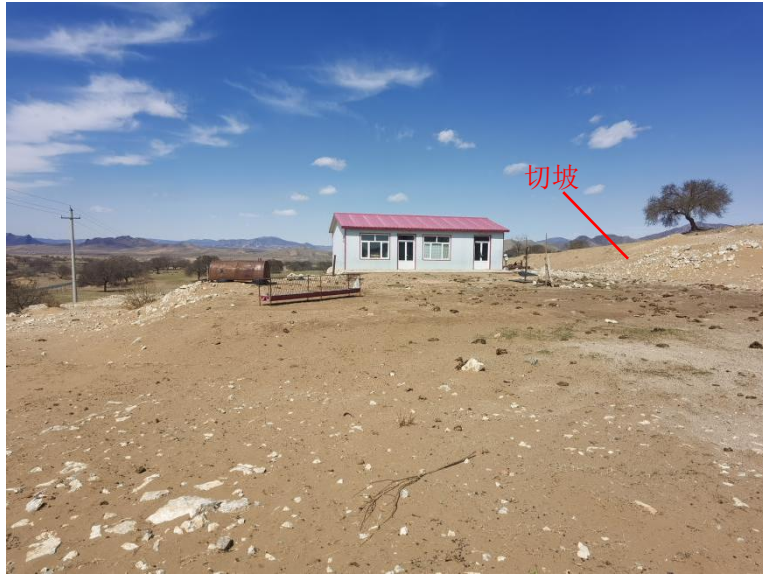
照片 3-15 办公生活区

办公生活区位于工业场地西侧，紧邻工业场地，占地面积 1648m<sup>2</sup>，长 25m，宽 20m，呈不规则长方形，场地包含办公室、厕所、菜园，厕所为砖混结构平房，北侧存在一处切坡（位于工业场地边坡西侧），长 25m，高度 1-2m，坡度 25°。南侧存在一处堆坡，长 36m，高度 1-3m，坡度 30°。场地的形成破坏了原有地形地貌景观，降低了地形地貌景观整体的和谐度。

- (3) 清运：对西侧堆坡进行清运，清运 740m<sup>3</sup>；
- (4) 覆土及整平：覆土及整平面积为 1648m<sup>2</sup>，覆土及整平厚度 0.3m，覆土及整平 494m<sup>3</sup>；
- (5) 恢复植被：对整平后场地恢复植被，为保证场地复垦效果，采用灌草混种方式，选择羊草+紫花苜蓿+山杏核+柠条籽混合播种，灌草混播1648m<sup>2</sup>。

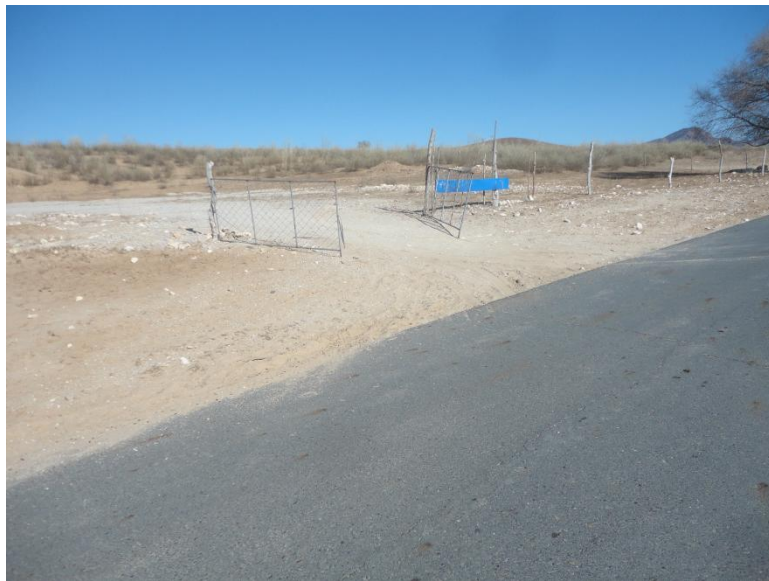
照片 3-18 矿区道路

矿区道路连接各功能单元，通往矿区内道路与乡村硬化道路紧邻，矿区道路占地面积 99m<sup>2</sup>，长 33m，宽 3m。场地的形成破坏了原有地形地貌景观，降低了地形地貌景观整体的和谐度。
