2025 年度巴林右旗巨源矿业有限责任公司

小西沟铅锌矿

矿山地质环境保护与土地复垦计划

编制单位：赤峰带路矿业咨询有限公司

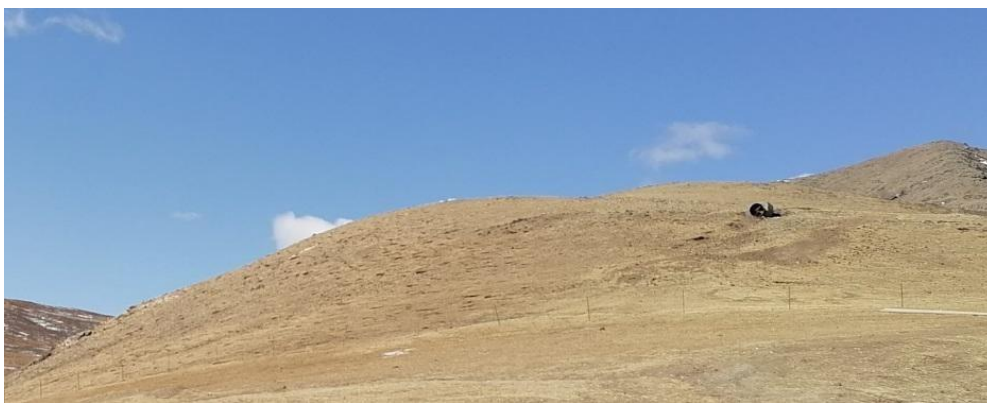
照片 3-1 露天采场远景

矿区内已形成一处地下采空区，形成采空区面积为 33726m<sup>2</sup>。1 号矿体 1050m 标高以上已基本采空，开拓巷道长达 1175m，采空区长 876m，分东西两分部，中间不连续，宽 27~42m。经现场调查核实，采空区地表未见地面塌陷地质灾害，未破坏原生的地形地貌景观和植被。

挖损、压占破坏土地类型为其他草地、采矿用地，对土地资源损毁程度属中度。

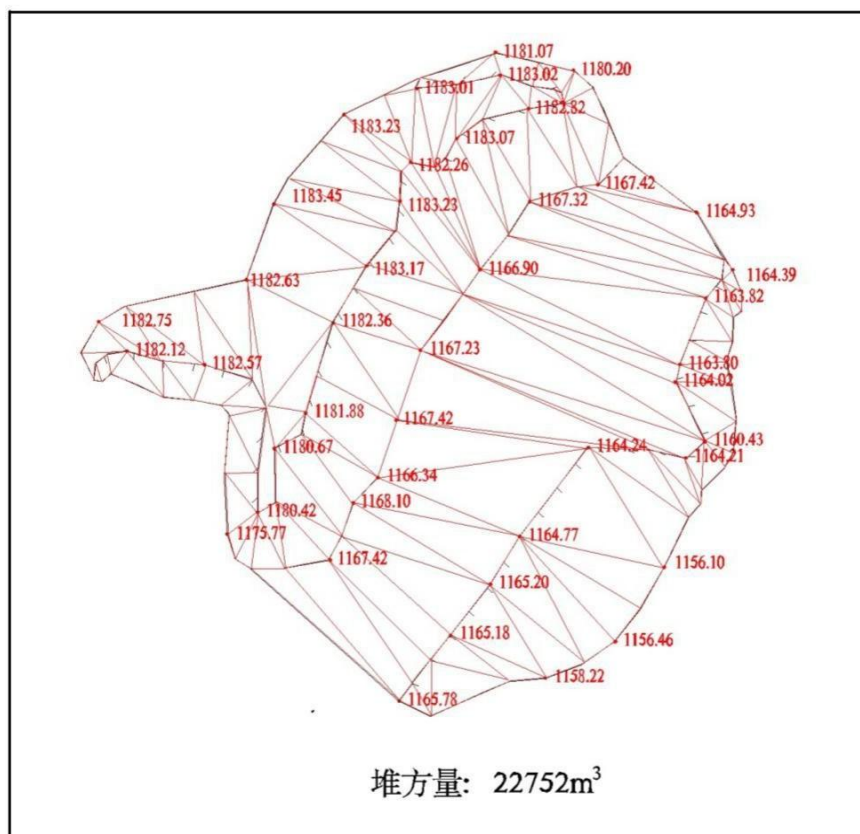
图 3-1 SJ 废石场三角网法计算成果图

紧临 SJ 工业场地南侧排放废石形成平台供竖井开展矿业活动，长轴约 170m，宽轴约 132m，占地面积为 22123m<sup>2</sup>，采用三角网法计算排放废石体积 22752m<sup>3</sup>。场地建北东侧形的切坡已进行治理，坡度角约 30°，边坡较规整。废石分两层堆放，上层堆高 1-12m，坡角 40°(上层堆坡挂防尘网)；下层堆高平均约 0.5-3.5m，坡角 25°(下层堆坡为较规整缓坡)，废石的排放，形成了人工堆积地貌，直接破坏了原生的地形地貌景观和植被。

挖损、压占破坏土地类型为采矿用地，对土地资源损毁程度属中度。

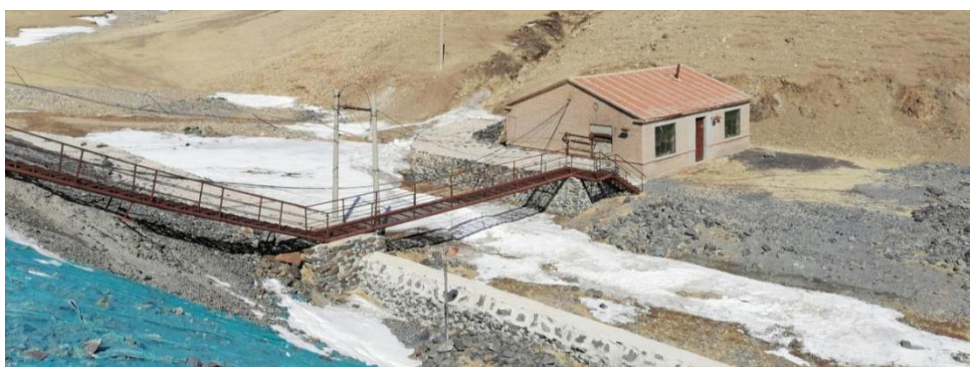
照片 3-5 XJ 工业场地东侧卷扬机房

位于矿区中北部，长轴约 98m，宽轴约 37m，占地面积为 2025m<sup>2</sup>，场地东侧由废石铺设而成（采用三角网法计算铺设废石方量 242m<sup>3</sup>），南东侧与 XJ 废石场平台相接形成完整工作平台。场地内建有 XJ、卷扬机房、库房、休息室等，场地内建筑物为砖混结构平房，高约 3m（1F），占地面积约 280m<sup>2</sup>。卷扬机房建于沟 1 东缘，其它设施建于沟 1 西缘以上，卷扬机房西北侧、沟 1 西侧边缘场地位置已建有挡墙，沟 1 留有泄洪通道。XJ 井口坐标：X=4882053.10、Y=40392364.14、H=1168.00，井规格 2.7×2.5m，现斜长 196m，斜坡角 25°，已掘进 5 个中段(1130m、1090m、1050m、1010m、970m)，其中(1130 m、1090m、1050m)三个中段已采空，970m 中段连接 MSJ,MSJ 现深 160m,930m 中段及以上中段与 SJ 相互贯通，810m 中段与 FJ2 贯通。场地的建设破坏了原始地形地貌景观，使其与周围原生形态景观极不协调。

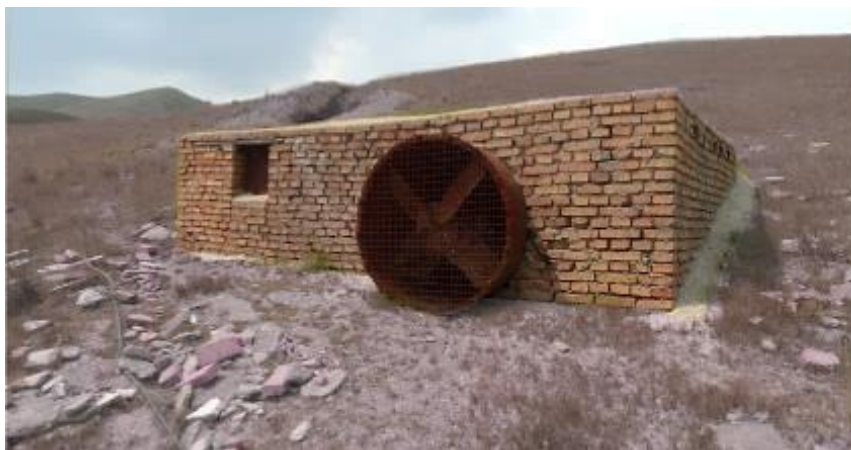
照片 3-8 FJ1

位于 SJ 东侧 100m，占地面积 5m<sup>2</sup>，井口坐标：X=4881864.29、Y=40392236.85、H=1186.94，井口规格直径 2.5m，井深 331m，井底标高 890m，与 SJ 的 890m 中段贯通。场地的建设，直接破坏了原生的地形地貌景观和植被。

挖损、压占破坏土地类型为天然牧草地，对土地资源损毁程度属中度。

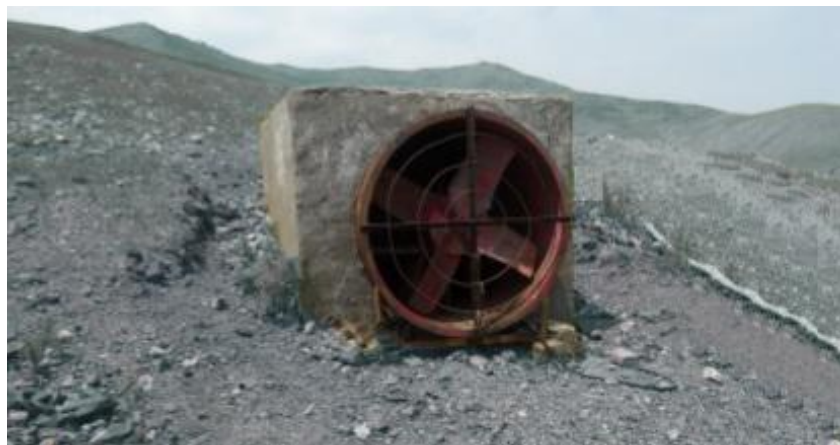
照片 3-9 FJ2

位于 XJ 南西侧 220m 处，占地面积 5m<sup>2</sup>，井口坐标：X=4882431.50、Y=40392680.84、H=1181.23，井口规格 1.8×2.5m，井深 370m，井底标高 810m，与 MSJ 的 810m 中段贯通。场地的建设，直接破坏了原生的地形地貌景观和植被。

挖损、压占破坏土地类型为天然牧草地，对土地资源损毁程度属中度。

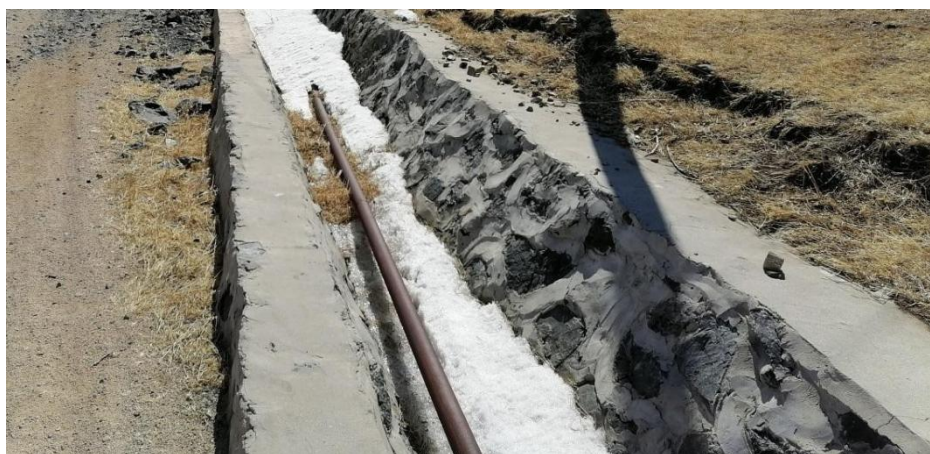
照片 3-10 截洪沟

位于SJ工业场地上游，长683m,宽1.5m,深1m，占地面积1025m<sup>2</sup>,体积1025m<sup>3</sup>。沟两侧及沟底为碎石水泥浆砌筑。场地的建设开挖地表，破坏了地形地貌景观使其与周围原生形态景观不协调。

挖损破坏土地类型为其它草地，对土地资源损毁程度属中度。

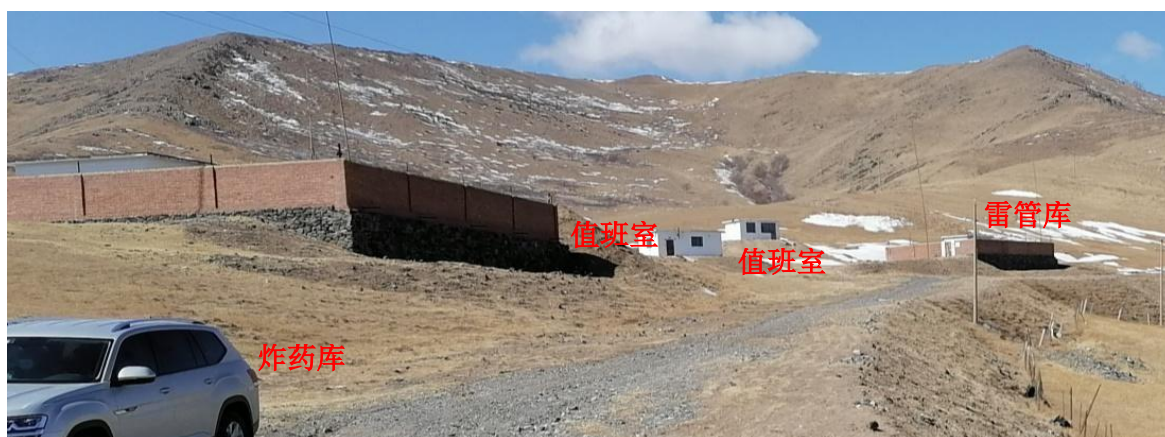
照片 3-11 炸药库、雷管库、值班室

场地内包括炸药库及其值班室，炸药库位于 XJ 废石场东 140m 处，炸药库、值班室均为砖混结构建筑，高约 3m（1F），占地面积 531m<sup>2</sup>。场地的建设破坏了地形地貌景观使其与周围原生形态景观不协调。

压占破坏土地类型为其它草地，对土地资源损毁程度属中度。

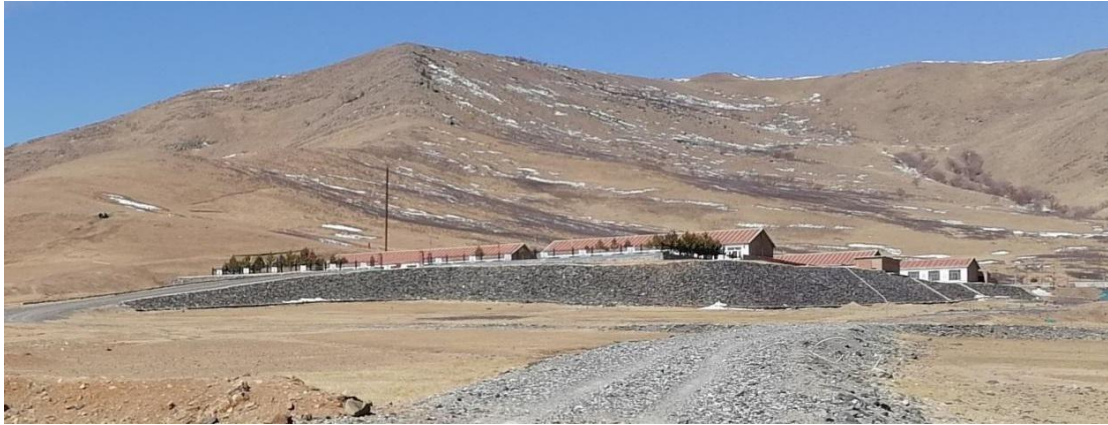
照片 3-12 宿舍 1

挖损、压占破坏土地类型为天然牧草地、其他草地、采矿用地，对土地资源损毁程度属中度。
