# 巴林右旗惠正矿业有限责任公司闪长岩矿 二〇二五年度矿山地质环境治理计划

巴林右旗惠正矿业有限责任公司

二〇二五年三月

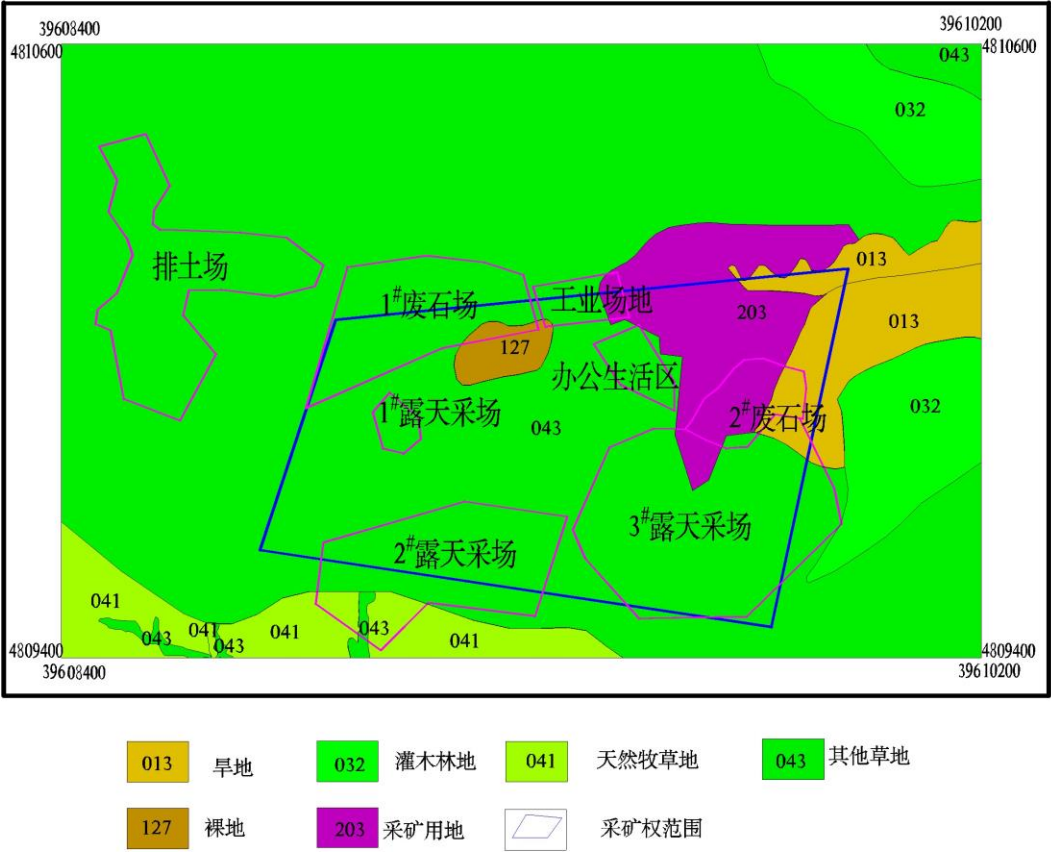
图3-2 矿区土地利用现状图

根据第二次土地调查，1:1万图幅为哈吗吐村幅(K50G015070)和后乌力亚村幅(K50G093800)，矿区破坏土地利用类型包括旱地、其它草地、天然牧草地、采矿用地、裸地。矿业活动影响的区域包括1#露天采场、2#露天采场、3#露天采场、1#废石场、2#废石场、排土场、工业场地、办公生活区、矿区道路，总面积  $372285\text{m}^2$ ，土地权属为巴林右旗大板镇克德河村村民集体所有，权属明确，界线明显，不存在权属争议，其中旱地  $9608\text{m}^2$ ，其它草地  $322638\text{m}^2$ ，天然牧草地  $8646\text{m}^2$ ，采矿用地  $29586\text{m}^2$ ，裸地  $1807\text{m}^2$ 。矿山已损毁土地现状统计见表4-1，已损毁土地

权属见表4-2，矿区地质环境现状及采矿活动影响范围航卫片图见图3-1，矿区土地利用现状见图3-2。
