2026 年度赤峰市华兴矿业开发有限责任公司萤石矿
矿山地质环境治理与土地复垦计划

赤峰市华兴矿业开发有限责任公司
二〇二六年一月

编制单位：赤峰市华兴矿业开发有限责任公司

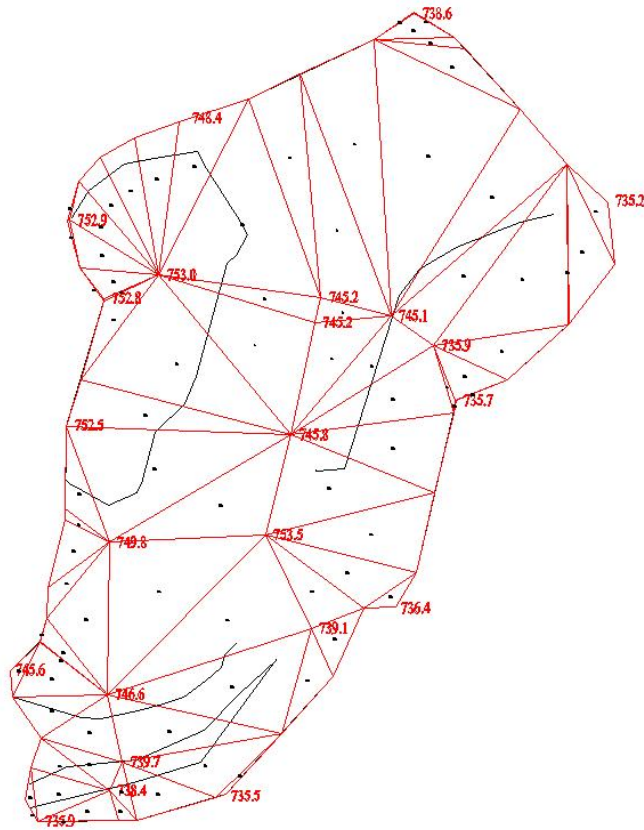
图3-2 三角网法计算选厂废渣方量成果图

位于矿区外西部，建于缓坡上，占地面积为 1.8638hm^2 。主要建设有破碎间、库房、矿粉间、厂房等，建筑面积 0.4467hm^2 ，建筑物高 3-9m，局部地面使用水泥硬化，面积 0.3419hm^2 。整个场地位于山坡处，底平台由废石铺垫而成，废石量约为 5300m^3 （方量见图 3-2），场地南部形成堆坡，堆坡长约 85m，高约 10m（分两层），坡度约 $30-40^\circ$ ，堆坡现状边坡规整。东部切坡已做浆砌石护坡，坡长约 96m，高 2-9m，坡度约 80° 。现状条件下选厂地质灾害不发育（见照片 3-9）。

堆方量 = 5300m³

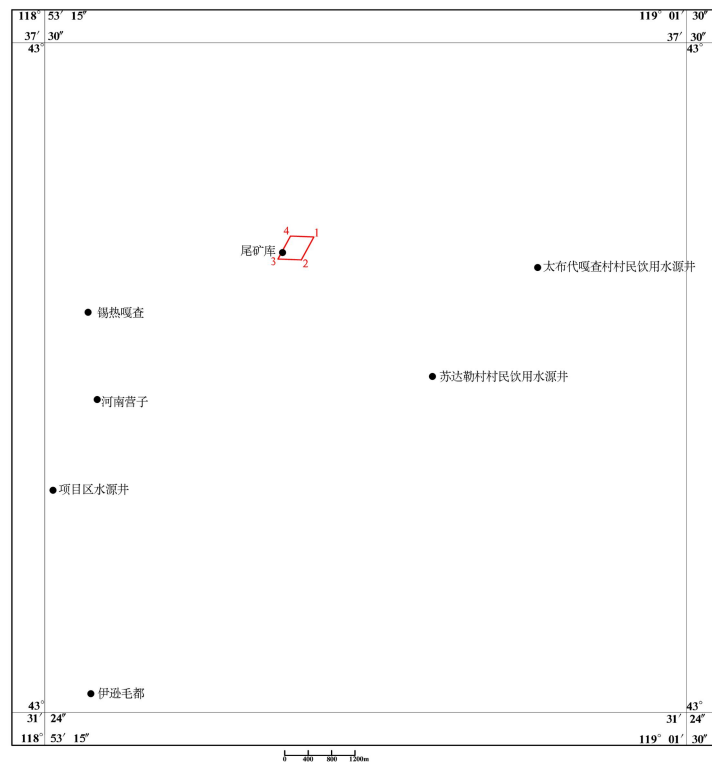
图 3-3 地下水监测点与矿区相对位置图

由监测结果可知，除伊逊毛都村的地下水监测指标中的氟化物超标外，其余各监测点位的监测项目均符合《地下水质量标准》(GB/T14848-93) III类标准及
