巴林右旗惠正矿业有限责任公司闪长岩矿
二〇二六年度矿山地质环境治理计划

巴林右旗惠正矿业有限责任公司

二〇二六年三月

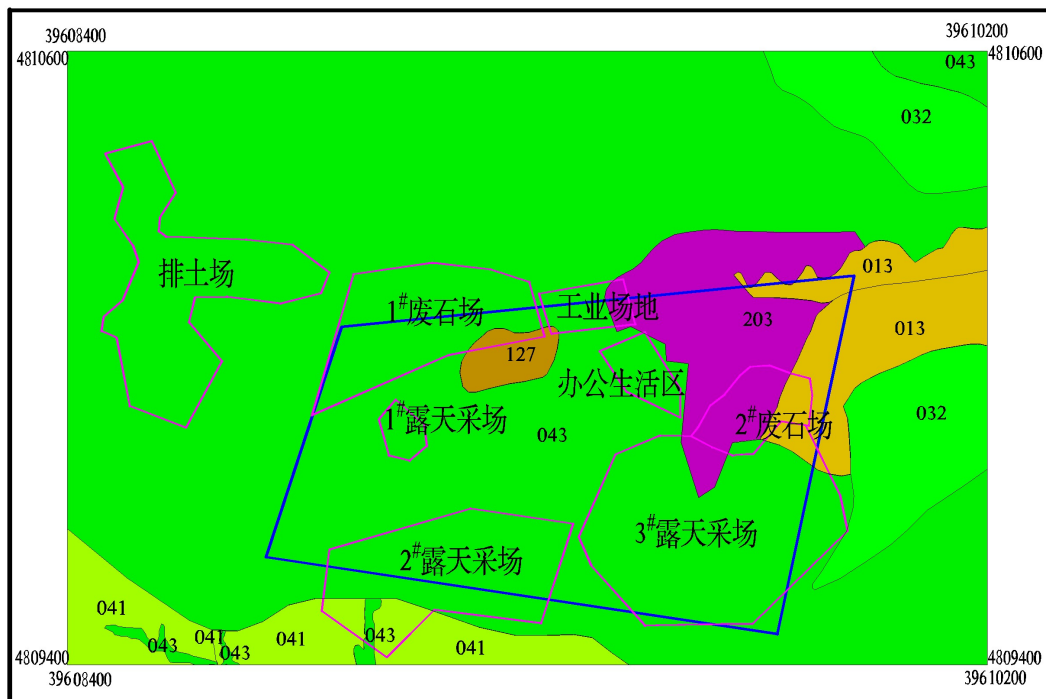
图3-2 矿区土地利用现状图

权属见表4-2，矿区地质环境现状及采矿活动影响范围航卫片图见图3-1，矿区土地利用现状见图3-2。

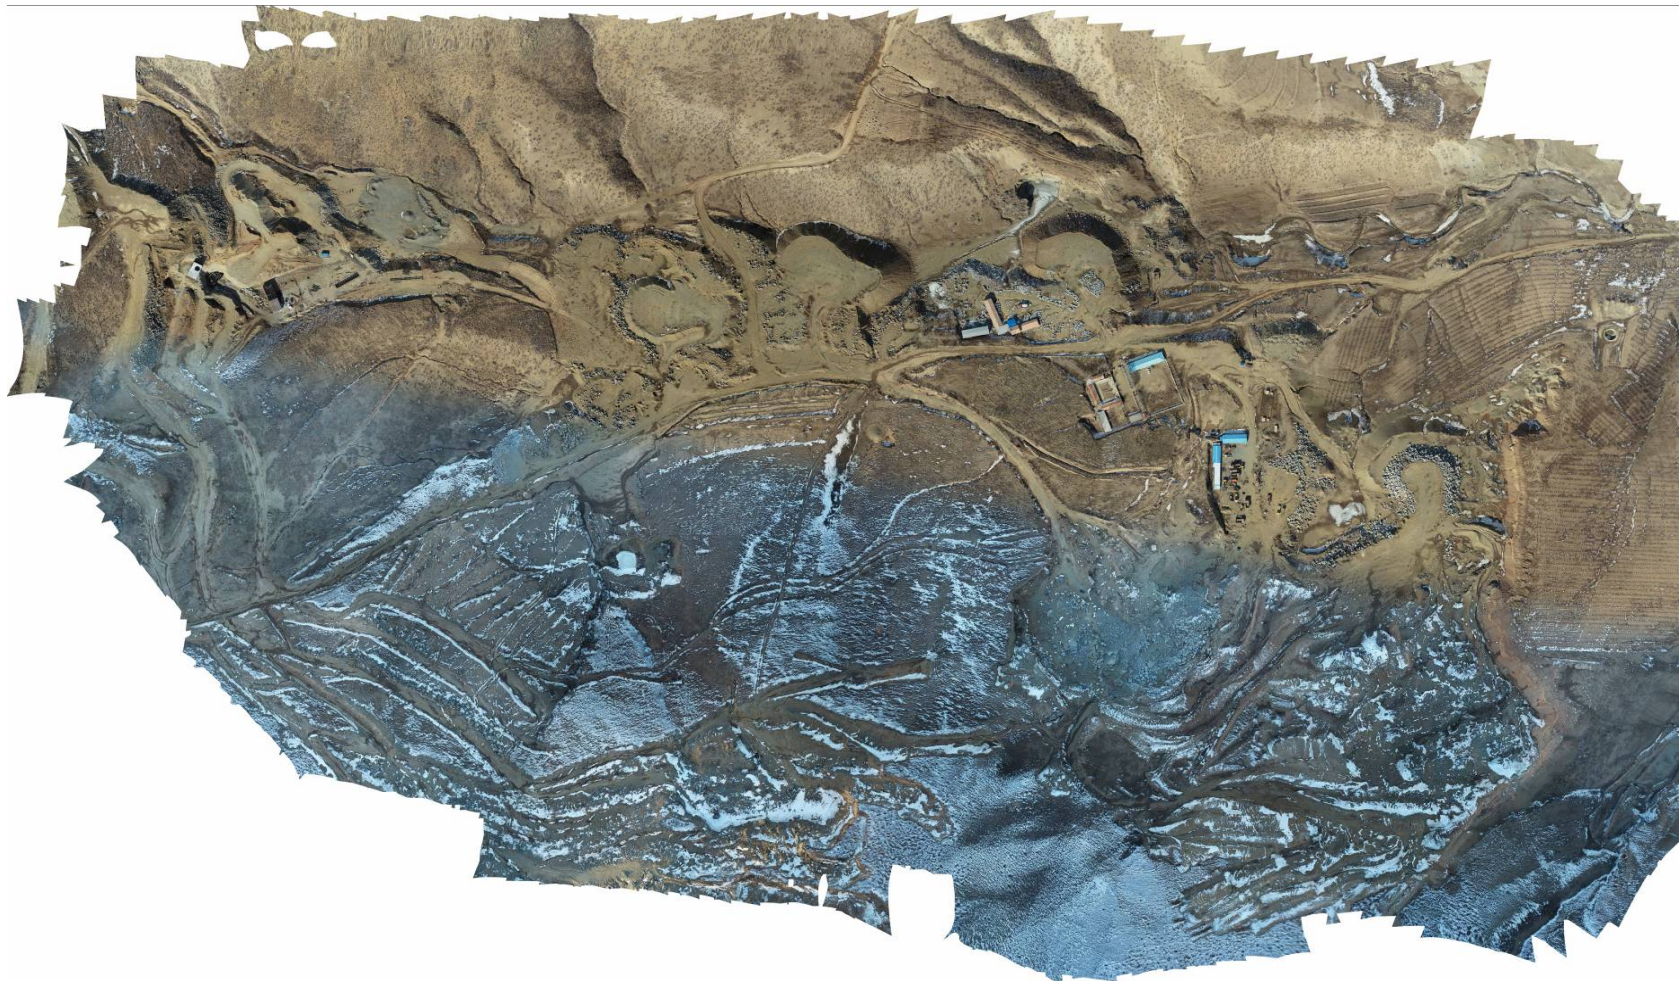
图 3-1 矿区地质环境现状及采矿活动影响范围航卫片图

根据第二次土地调查，1:1万图幅为哈吗吐村幅(K50G015070)和后乌力亚村幅(K50G093800)，矿区破坏土地利用类型包括旱地、其它草地、天然牧草地、采矿用地、裸地。矿业活动影响的区域包括1#露天采场、2#露天采场、3#露天采场、1#废石场、2#废石场、排土场、工业场地、办公生活区、矿区道路，总面积 372285m²，土地权属为巴林右旗大板镇克德河村村民集体所有，权属明确，界线明显，不存在权属争议，其中旱地9608m²，其它草地322638m²，天然牧草地8646m²，采矿用地29586m²，裸地1807m²。矿山已损毁土地现状统计见表4-1，已损毁土地
